# KARTA TYTUŁOWA

| NAZWA<br>ZAMIERZENIA<br>BUDOWLANEGO | Projekt budowlany remontu dachu oraz uszkodzonych elementów murowych budynku kotłowni |
| ADRES I KATEGORIA<br>OBIEKTU<br>BUDOWLANEGO | Miasto: Pszów<br>ul. ks. Pawła Skwary<br>Kategoria obiektu budowlanego: XVIII |

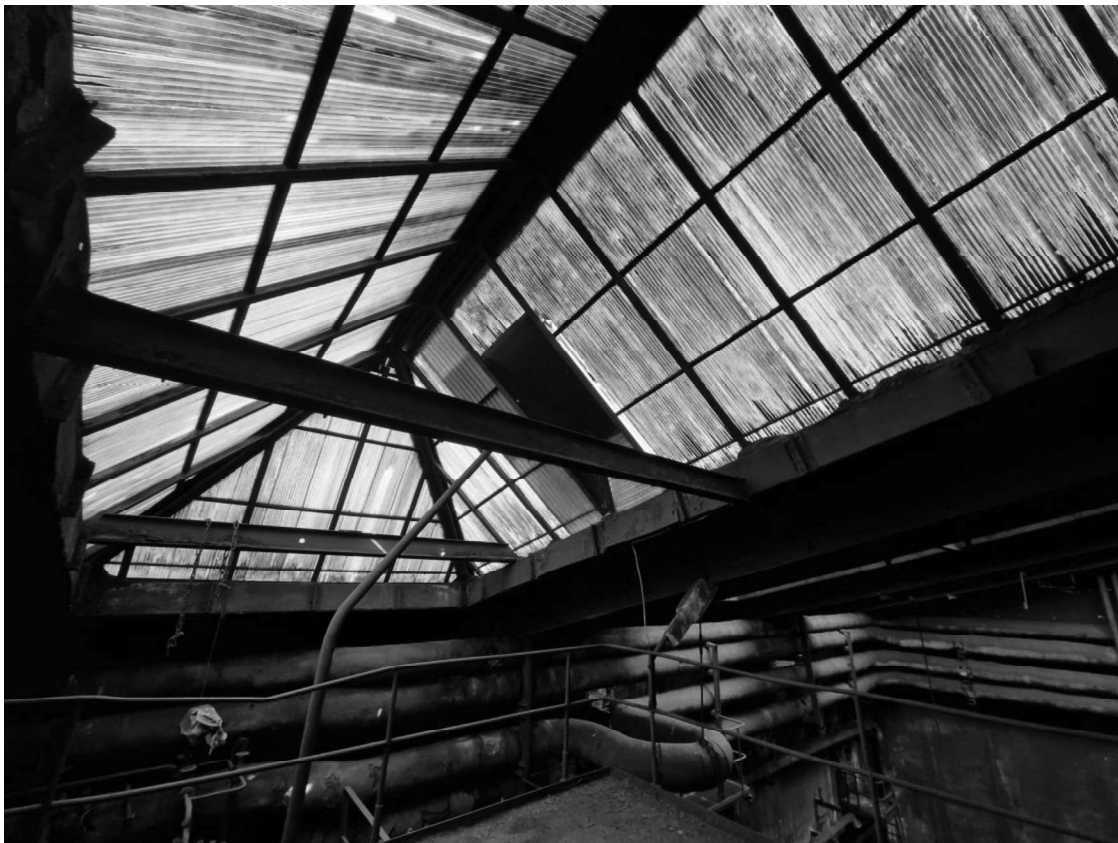
Zdjęcie nr 3. Konstrukcja świetlika – widok od dołu.

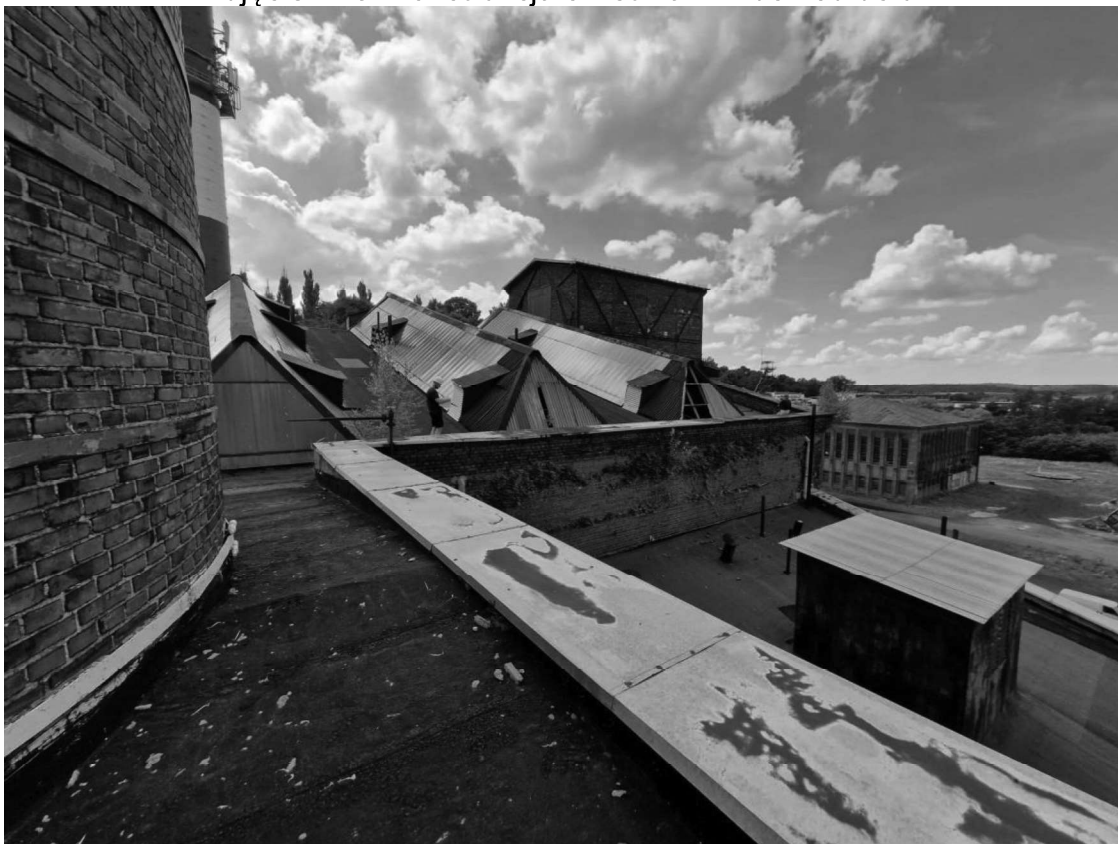
lokalne ubytki zaprawy w spoinach oraz przerosty roślinne w murze od strony północnej.

- f) Stan techniczny **obróbek blacharskich świetlików, obróbek blacharskich attyki** – można przyjąć jako ogólnie zły. Występują liczne ogniska korozji powierzchniowej oraz nieciągłości obróbek blacharskich (brak obróbek).
- g) Stan techniczny **blachy osłonowej konstrukcji żelbetowej dachu w rejonie świetlików** – można przyjąć jako ogólnie zły. Występują liczne ogniska korozji powierzchniowej oraz wgłębnej. W znacznej części przekrój poprzeczny elementów został całkowicie skorodowany (występują znaczne ubytki przekroju poprzecznego oraz perforacje).
- h) Stan techniczny **izolacji przeciwwilgociowej komina** – można przyjąć jako ogólnie zły. Izolacja spękana, zarysowana, występują liczne nieszczelności – częściowo nie przywiera do konstrukcji komina.

Zdjęcie nr 4. Dach budynku kotłowni (rejon komina) – widoczna korozja obróbek blacharskich attyki oraz występowanie samosiejek w ścianie północnej.

- Odtworzenie pokrycia świetlików z płyt poliwęglanowych jednokomorowych,
- Odtworzenie obróbek blacharskich świetlików oraz attyki,
- Odtworzenie konstrukcji wywietrzników w poziomie świetlików wraz z ich pokryciem z blachy oraz wykonanie zabezpieczenia antykorozyjnego elementów stalowych,

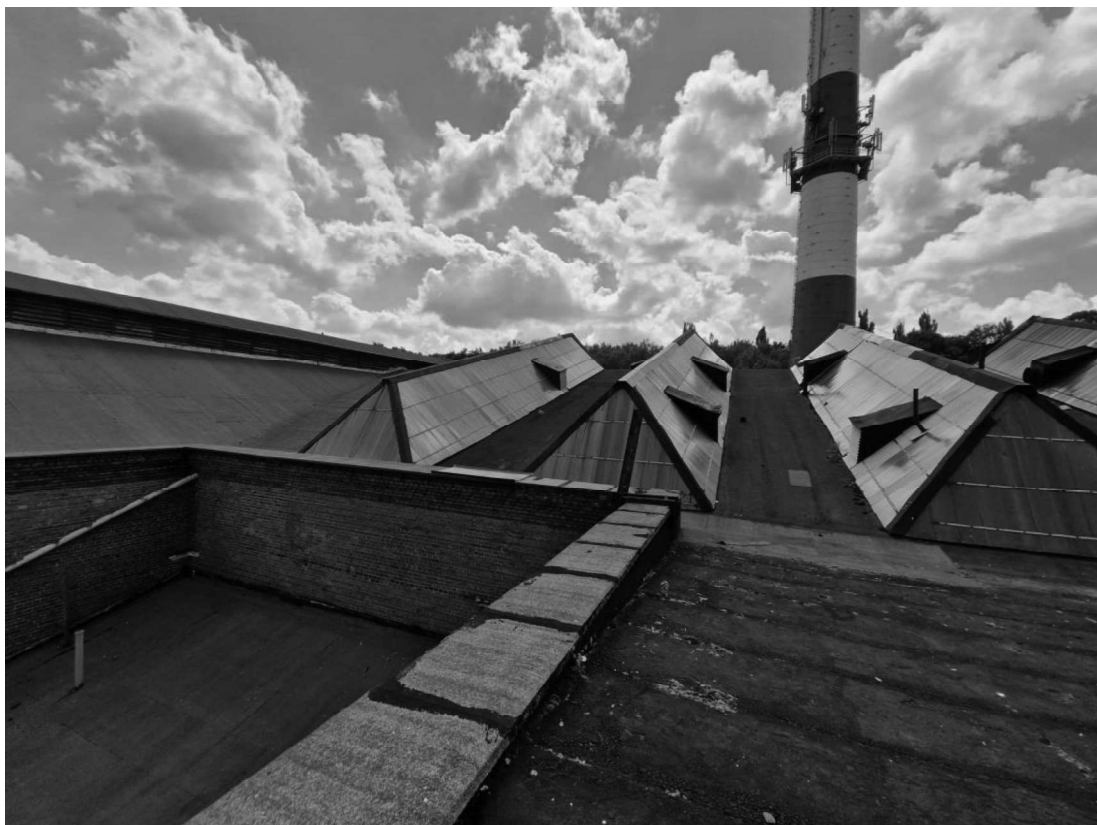
Zdjęcie nr 9. Dach budynku kotłowni (rejon komina) – braki obróbek blacharskich.

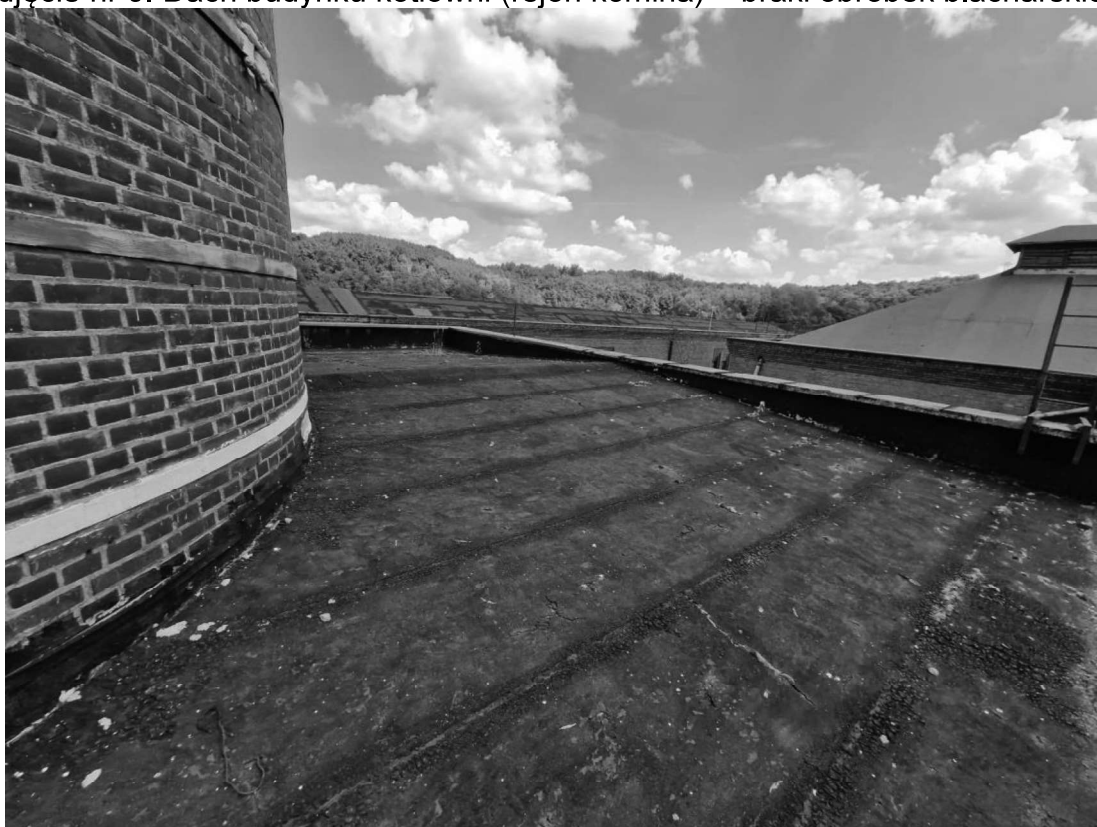
- b) Stan techniczny **pokrycia dachowego wykonanego z papy** – można przyjąć jako ogólnie zły. Pokrycie z papy w części połaci dachu spękane, zarysowane, występują liczne nieszczelności oraz przerosty roślin.

Zdjęcie nr 10. Dach budynku kotłowni (rejon komina) – widoczne spękania pokrycia z papy.

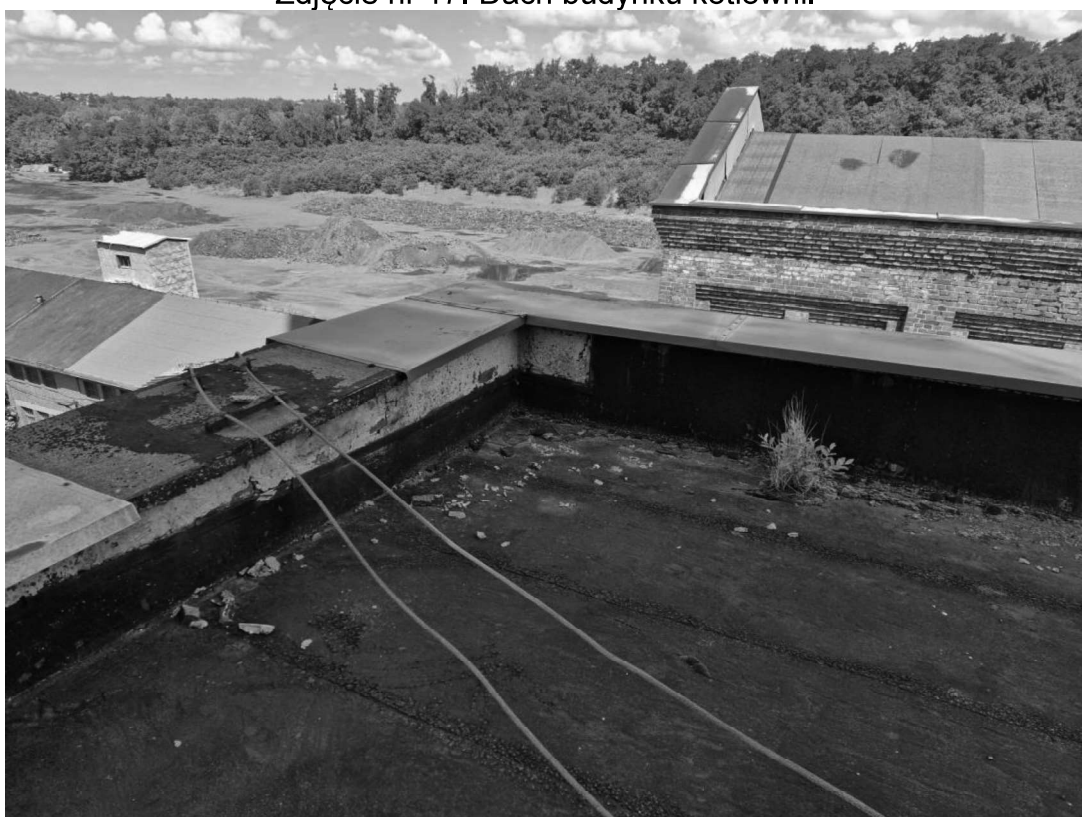
Zdjęcie nr 18. Dach budynku kotłowni (rejon komina) – korozja oraz braki obróbek blacharskich.
