Inwestor: POLSKA GRUPA GÓRNICZA S.A.  
ODDZIAŁ KWK Mysłowice – Wesola  
Ruch Wesola  
41-408 Mysłowice, ul. Kopalniana 5

**EKSPERTYZA BUDOWLANA**

**Stanu technicznego pomostu technologicznego 706, 232 wraz z określeniem zakresu  
niezbędnych prac naprawczych i wymaganych terminów ich wykonania  
dla PGG S.A. Oddział KWK Mysłowice-Wesola**

Rybnik, wrzesień 2025 r.

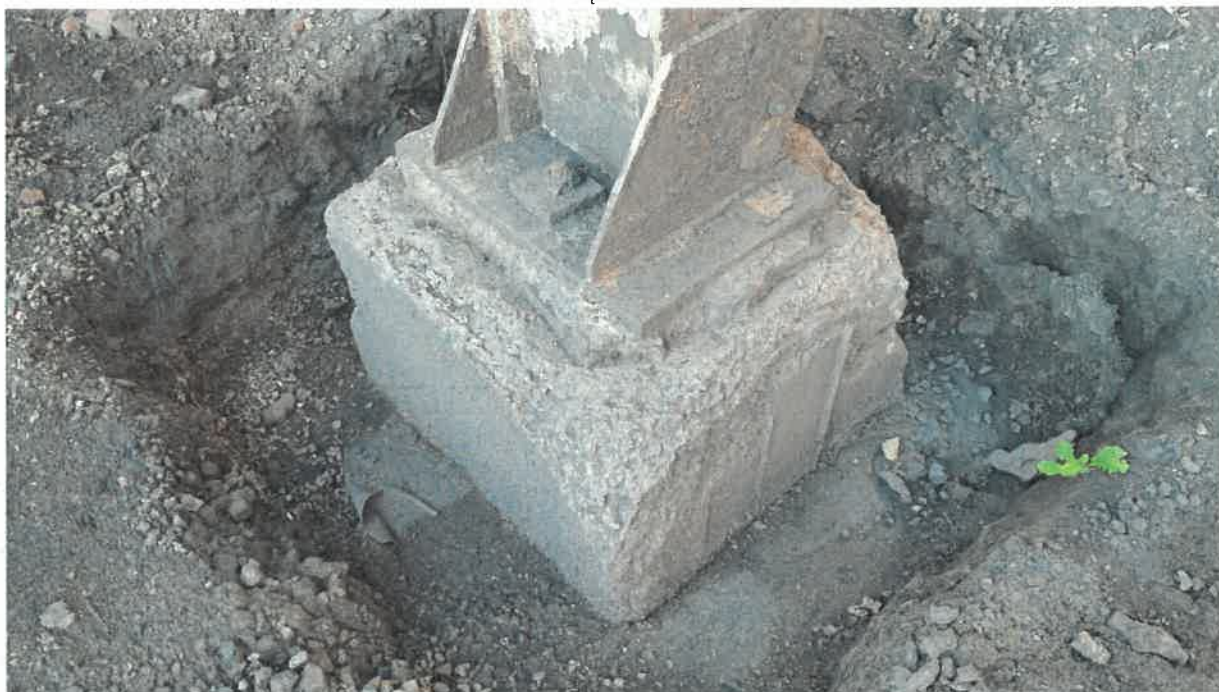
Fot nr 7. Nadziemna część fundamentu w osi 22/C.

- Betonowa nadziemna część fundamentu – **stan niezadawalający** – silna korozja betonu, duże ubytki materiałowe
- Stalowa część podpory – **stan zły** – brak powłoki antykorozyjnej silne skorodowanie powierzchniowe i silna korozja wżerowa,  
Węzeł wymaga wzmocnienia. – stopień korozji 3,5 w skali do 4.0.

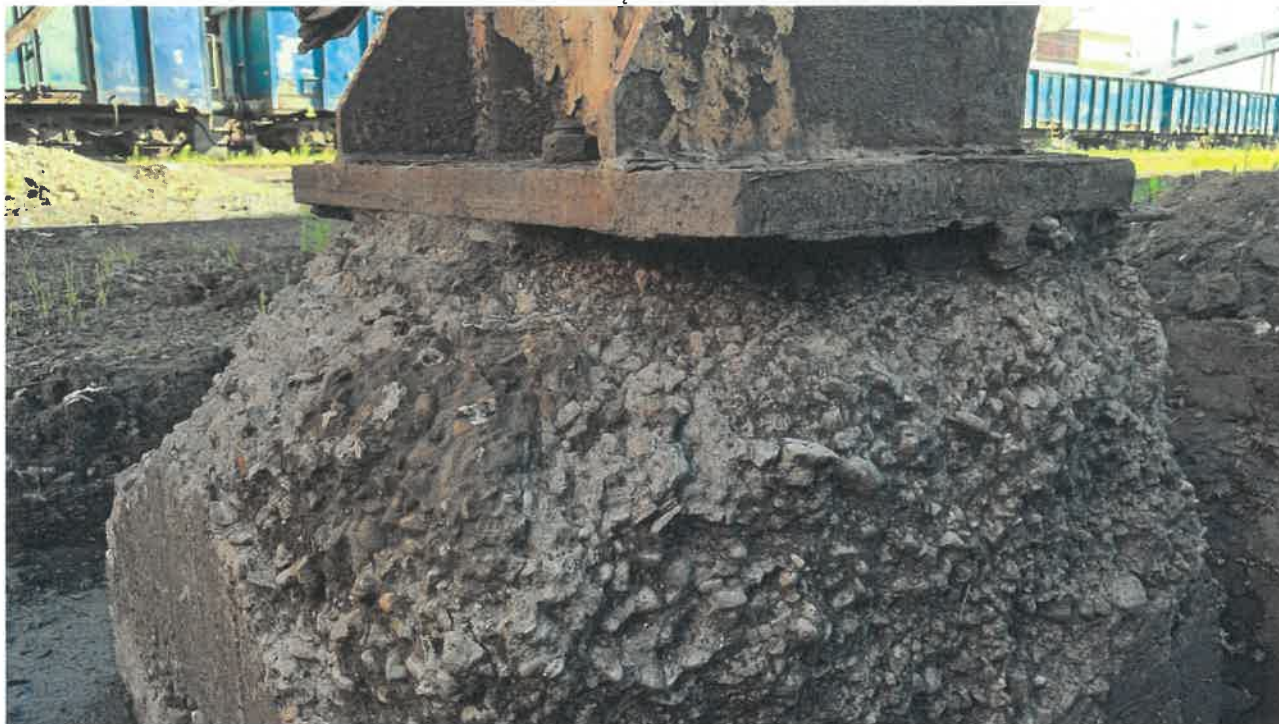
Fot nr 5. Nadziemna część fundamentu w osi 22/D.

- Betonowa nadziemna część fundamentu – **stan zły** – silna korozja betonu, bardzo duże ubytki materiałowe, brak podparcia całej powierzchni blachy stopy słupa stalowego
- Stalowa część podpory – **stan niezadawalający** – duże ubytki powłoki antykorozyjne silne skorodowanie powierzchniowe i średnia korozja wżerowa,  
Węzeł wymaga wzmocnienia. – stopień korozji 3,5 w skali do 4.0.

- Stopa fundament w osi 22/D i silnie skorodowana betonowa część nadziemna stopy.  
Przy postępującej degradacji i wykruszaniu się betonu w części nadziemnej fundamentu może dojść do takiego stopnia osłabienia podparcia stalowej blachy stopy słupa ramy podpierającej pomost, że konstrukcja pomostu może ulec poważnej awarii polegającej na lokalnej utracie stateczności i trwałemu znacznemu odkształceniu konstrukcji.  
Takie zdarzenie spowoduje konieczność wyłączenia pomostu z eksploatacji i pociągnie za sobą dużo większe koszty naprawy obiektu niż wprowadzenie niezwłocznej naprawy tej podpory.

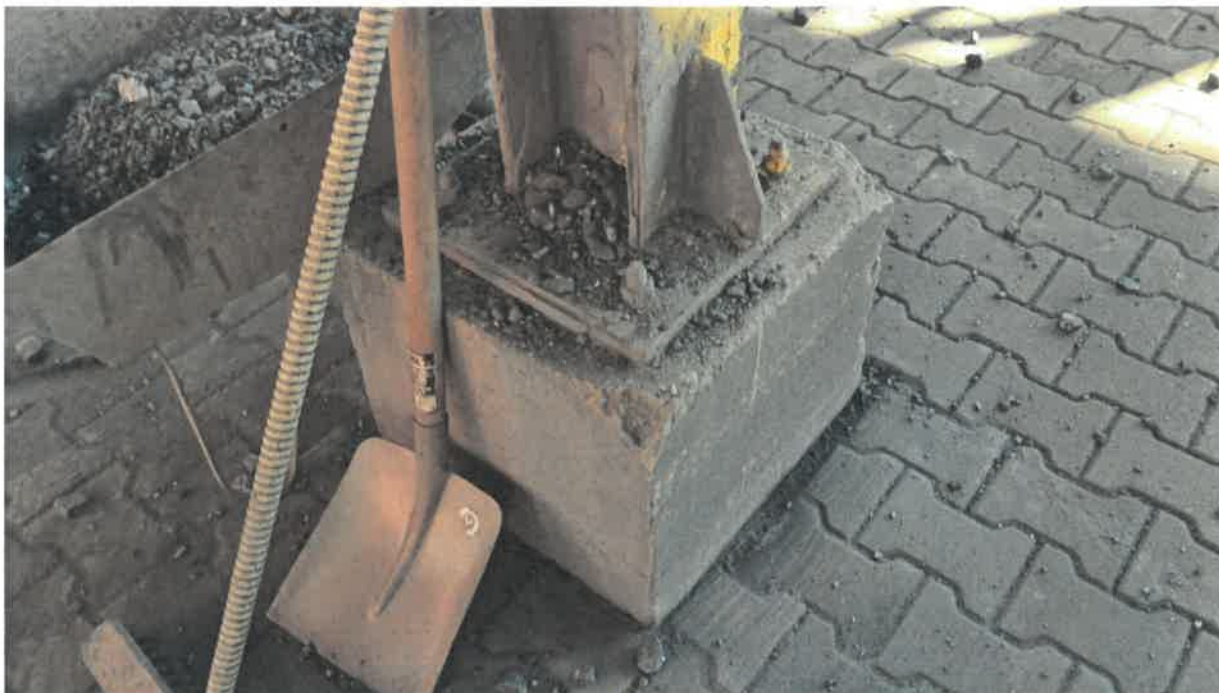
Fot nr 9. Nadziemna część fundamentu w osi 24/C'.

- Betonowa nadziemna część fundamentu – **stan dobry** – brak widocznych uszkodzeń i korozji betonu
- Stalowa część podpory – **stan dostateczny** – liczne ubytki powłoki antykorozyjnej fragmentaryczne skorodowanie powierzchniowe i niewielka korozja wżerowa,
- Węzeł nie wymaga wzmocnienia. – stopień korozji 2,0 w skali do 4.0.

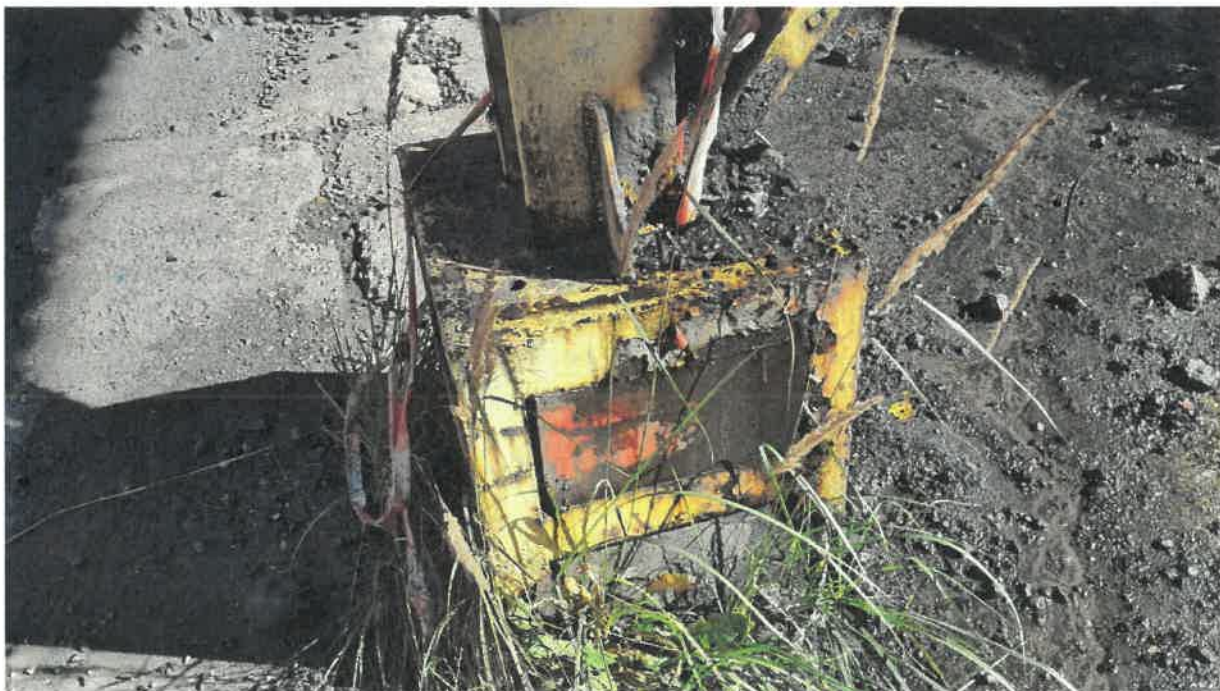
Fot nr 10. Nadziemna część fundamentu w osi 26/C'.

- Betonowa nadziemna część fundamentu – **stan niezadawalający** – silna korozja betonu, duże ubytki materiałowe
- Stalowa część podpory – **stan niezadawalający** – duże ubytki powłoki antykorozyjne silne skorodowanie powierzchniowe i duża korozja wżerowa,
- Węzeł wymaga wzmocnienia. – stopień korozji 3,5 w skali do 4.0.

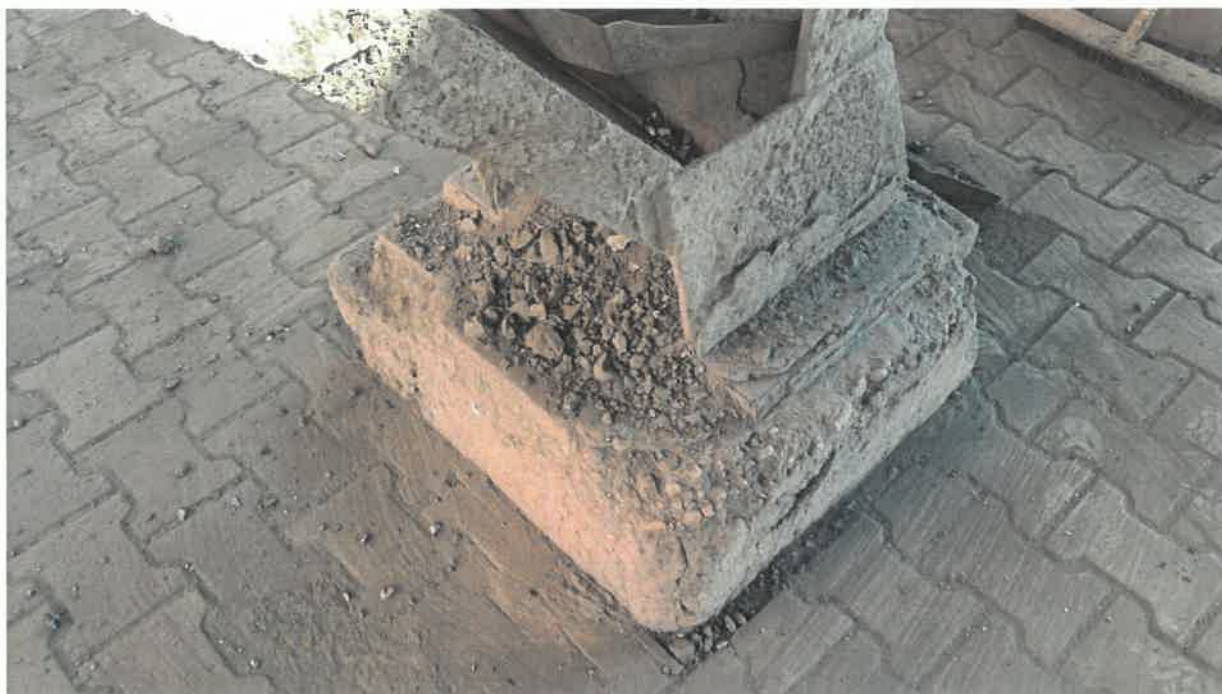
Fot nr 8. Nadziemna część fundamentu w osi 24/C.

- Betonowa nadziemna część fundamentu – **stan zadawalający** – śladowa korozja betonu, małe ubytki materiałowe
- Stalowa część podpory – **stan niezadawalający** – duże ubytki powłoki antykorozyjne silne skorodowanie powierzchniowe i duża korozja wżerowa,
- Węzeł wymaga wzmocnienia. – stopień korozji 2,5 w skali do 4.0.

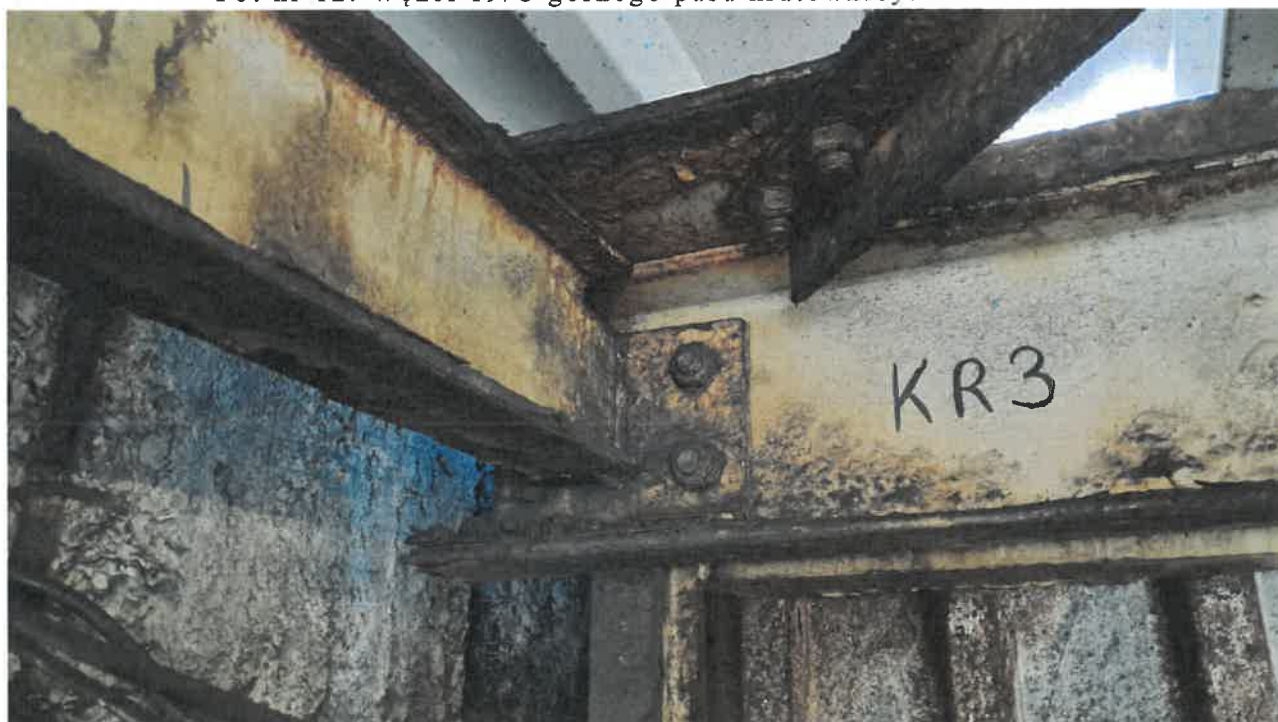
Fot nr 12. Węzeł 19/C górnego pasu kratownicy.

- Pas górny elementy prętowe węzła – **stan dostateczny** – duże ubytki powłoki antykorozyjne silne skorodowanie powierzchniowe i średnia korozja wżerowa, Węzeł wymaga wzmocnienia. – stopień korozji 2,0 w skali do 4.0.
- Łączniki śrubowe – **stan niezadawalający** – brak powłoki antykorozyjne silne skorodowanie powierzchniowe zaklasyfikowane do wymiany.

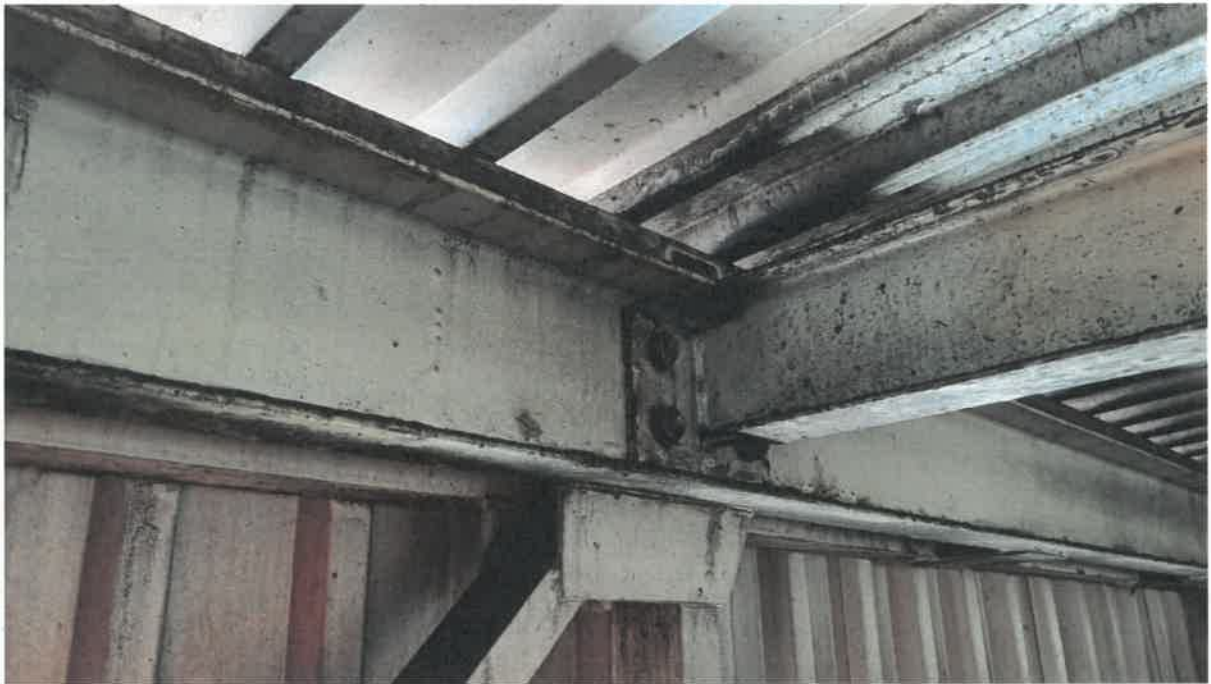
Fot nr 14. Węzeł 19+1/C górnego pasu kratownicy.

- Pas górny elementy prętowe węzła – **stan zadawalający** – nieliczne ubytki powłoki antykorozyjne drobne skorodowanie powierzchniowe, brak korozji wżerowej. Węzeł nie wymaga wzmocnienia. – stopień korozji 0,5 w skali do 4.0.
- Łączniki śrubowe – **stan zadawalający** – małe ubytki powłoki antykorozyjne drobne skorodowanie powierzchniowe

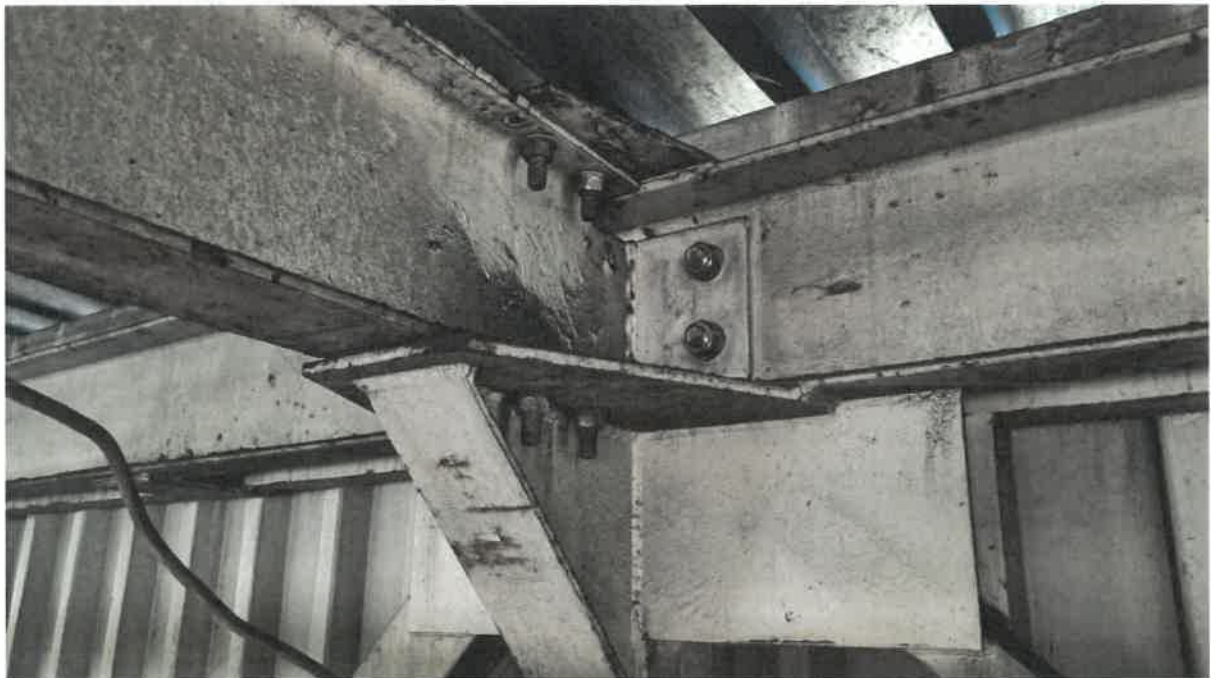
Fot nr 15. Węzeł 20/C górnego pasu kratownicy.

- Pas górny elementy prętowe węzła – **stan dostateczny** – duże ubytki powłoki antykorozyjne silne skorodowanie powierzchniowe i średnia korozja wżerowa, Węzeł wymaga wzmocnienia. – stopień korozji 2,0 w skali do 4.0.
- Łączniki śrubowe – **stan niezadawalający** – brak powłoki antykorozyjne silne skorodowanie powierzchniowe zaklasyfikowane do wymiany.

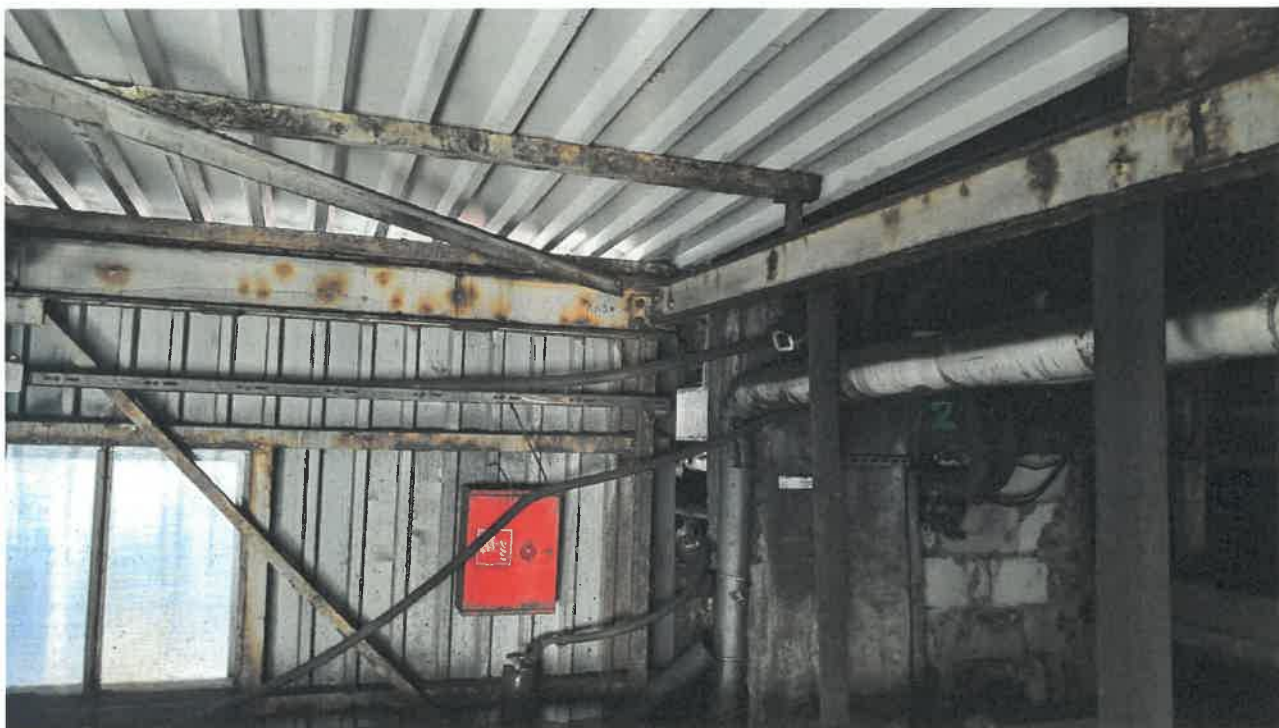
Fot nr 13. Węzeł 19/D górnego pasu kratownicy.

- Pas górny elementy prętowe węzła – **stan zadawalający** – nieliczne ubytki powłoki antykorozyjne drobne skorodowanie powierzchniowe, brak korozji wżerowej. Węzeł nie wymaga wzmocnienia. – stopień korozji 0,5 w skali do 4.0.
- Łączniki śrubowe – **stan zadawalający** – małe ubytki powłoki antykorozyjne drobne skorodowanie powierzchniowe

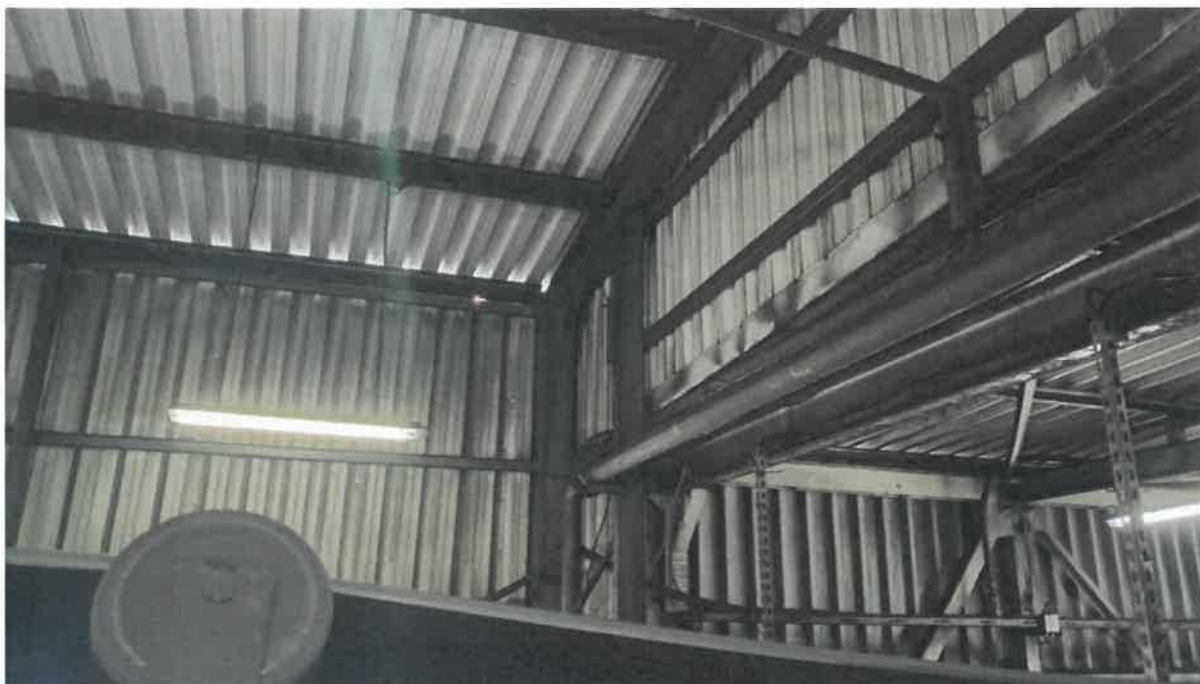
Fot nr 17. Węzeł 22+1/D; 22/D dla obu krat; 21+1/D górnego pasu kratownicy.

- Pas górny elementy prętowe węzła – **stan dobry** – nieliczne ubytki powłoki antykorozyjne nieliczne skorodowanie powierzchniowe, brak korozji wżerowej.  
Węzeł nie wymaga wzmocnienia. – stopień korozji 0,5 w skali do 4.0.
- Łączniki śrubowe – **stan zadawalający** – małe ubytki powłoki antykorozyjne drobne skorodowanie powierzchniowe

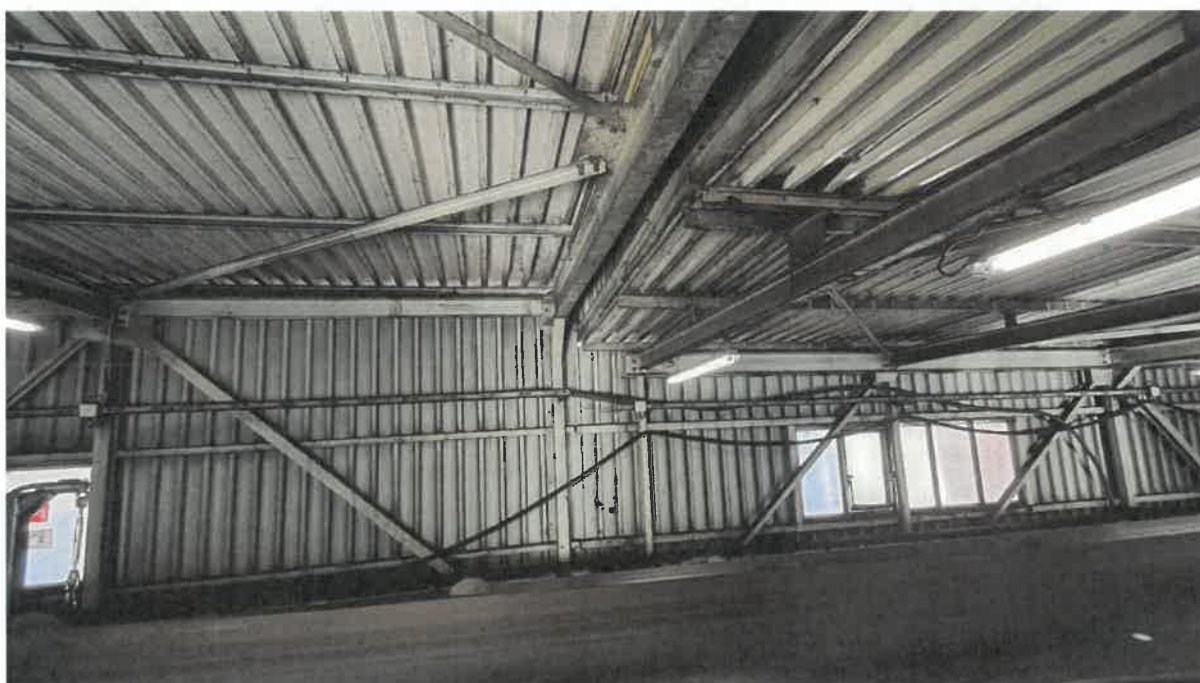
Fot nr 18. Węzeł 23+1/D'; 23/D.; 23D'; 22+3/D górnego pasu kratownicy.

- Pas górny elementy prętowe węzła – **stan zadawalający** – nieliczne ubytki powłoki antykorozyjne drobne skorodowanie powierzchniowe, brak korozji wżerowej. Węzeł nie wymaga wzmocnienia. – stopień korozji 0,5 w skali do 4.0.
- Łączniki śrubowe – **stan zadawalający** – małe ubytki powłoki antykorozyjne drobne skorodowanie powierzchniowe
- miejsce **montażowe pasu górnego kratownicy** – **stan zadawalający** – nieliczne ubytki powłoki antykorozyjne drobne skorodowanie powierzchniowe, brak korozji wżerowej. połączenie nie wymaga wzmocnienia. – stopień korozji 0,5 w skali do 4.0.
- Łączniki śrubowe połączenia – **stan zadawalający** – małe ubytki powłoki antykorozyjne drobne skorodowanie powierzchniowe

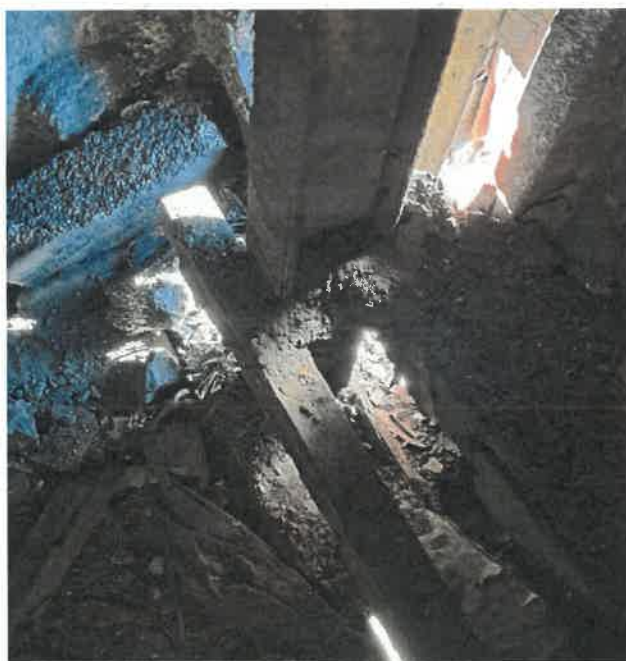
Fot nr 20. Węzeł 19/C dolnego pasu kratownicy, widok od wnętrza pomostu.

- Pas dolny elementy prętowe węzła – **stan niezadawalający** – brak powłoki antykorozyjne silne skorodowanie powierzchniowe i duża korozja wżerowa, Węzeł wymaga wzmocnienia. – stopień korozji 3,5 w skali do 4.0.
- Łączniki śrubowe – **właściwa ocena możliwa po odsłonięciu blach żeberkowych posadzki**
- Elementy podporowe pomostu – budynek płuczki - **stan niezadawalający** – brak powłoki antykorozyjne silne skorodowanie powierzchniowe i duża korozja wżerowa, Elementy wymagają wzmocnienia. – stopień korozji 3,5 w skali do 4.0.

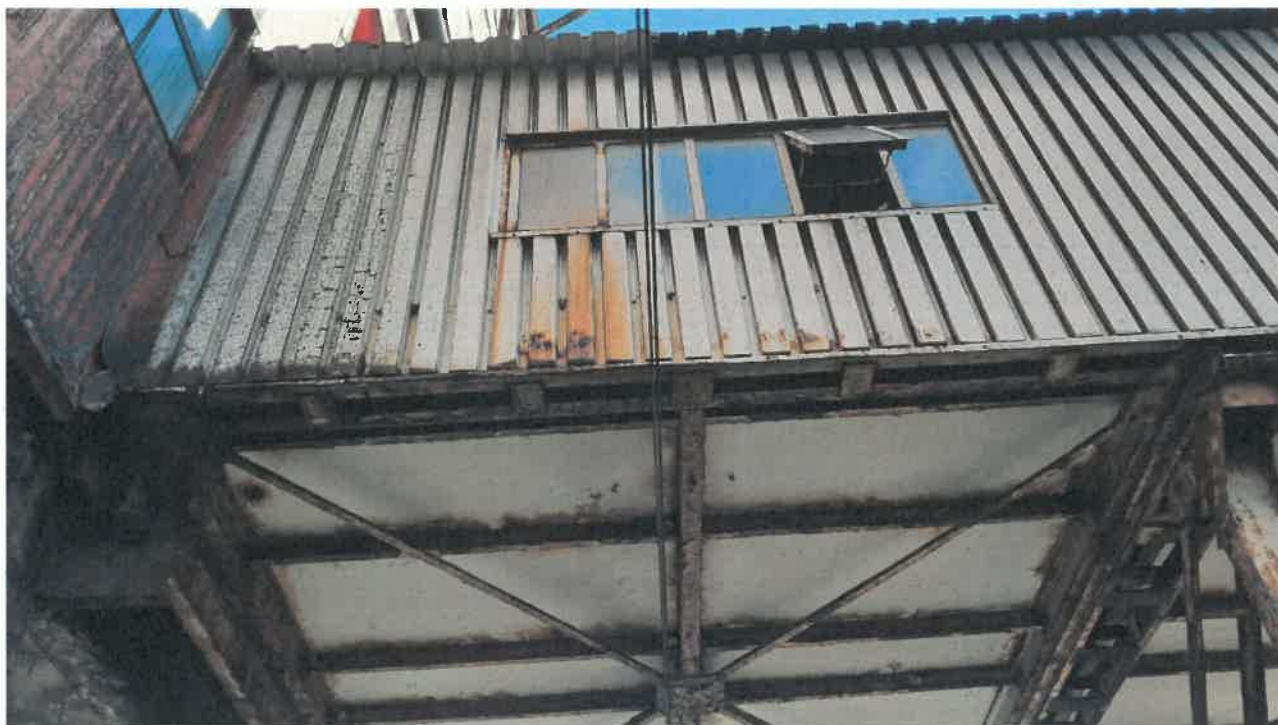
Fot nr 23. Węzeł 19/D; 19+1; 20/D dolnego pasu kratownicy, widok od zewnątrz pomostu.

- Pas dolny elementy prętowe węzła – **stan dostateczny** – duże ubytki powłoki antykorozyjne silne skorodowanie powierzchniowe i mała korozja wżerowa, Węzeł nie wymaga wzmocnienia. – stopień korozji 1,5 w skali do 4.0.
- Łączniki śrubowe – **stan niezadawalający** – brak powłoki antykorozyjne silne skorodowanie powierzchniowe zaklasyfikowane do wymiany.
- Elementy podporowe pomostu – stacja załadownicza pośrednia - **dostateczny** – duże ubytki powłoki antykorozyjne silne skorodowanie powierzchniowe i mała korozja wżerowa,
- Węzeł nie wymaga wzmocnienia. – stopień korozji 2,0 w skali do 4.0.

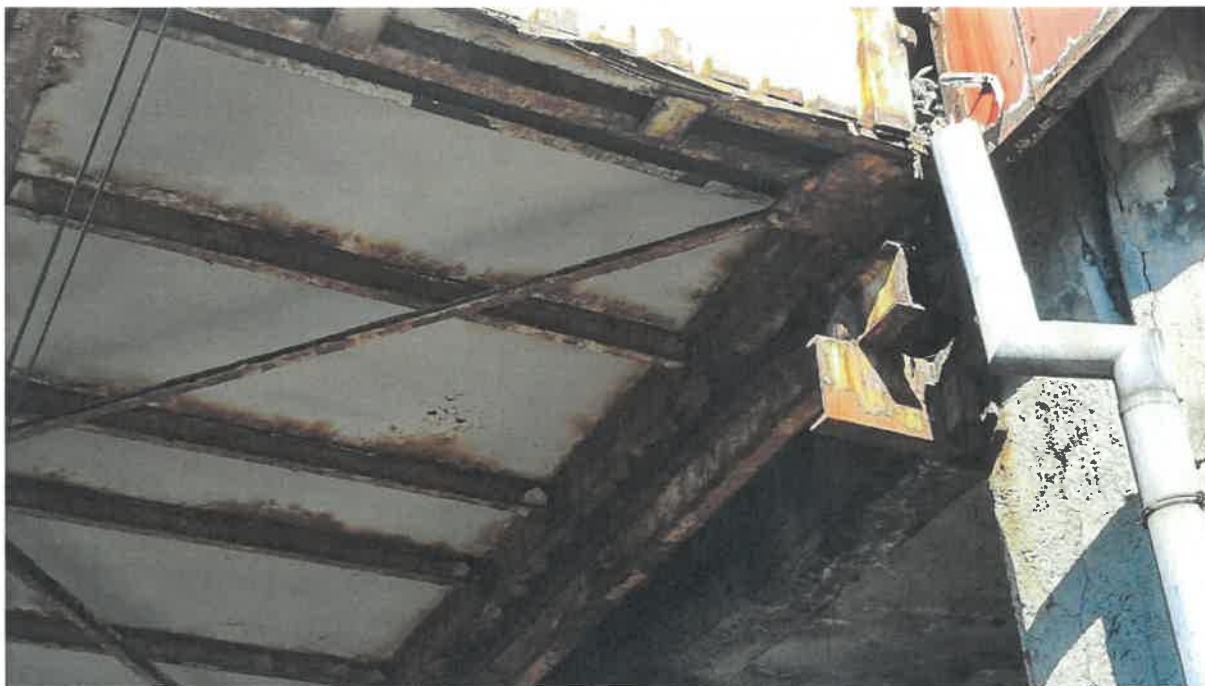
Fot nr 21. Węzeł 19/C dolnego pasu kratownicy, widok od zewnątrz pomostu.

W okolicy węzła z zewnątrz pomostu jest uszkodzona instalacja kanalizacji deszczowej. Niesprawna instalacji oraz skorodowana elewacja z blachy trapezowej i jej fragmentaryczny brak wpływają przy każdorazowych opadach deszczy na zawilgocenie ww. węzła i jego podstępujące niszczenie.

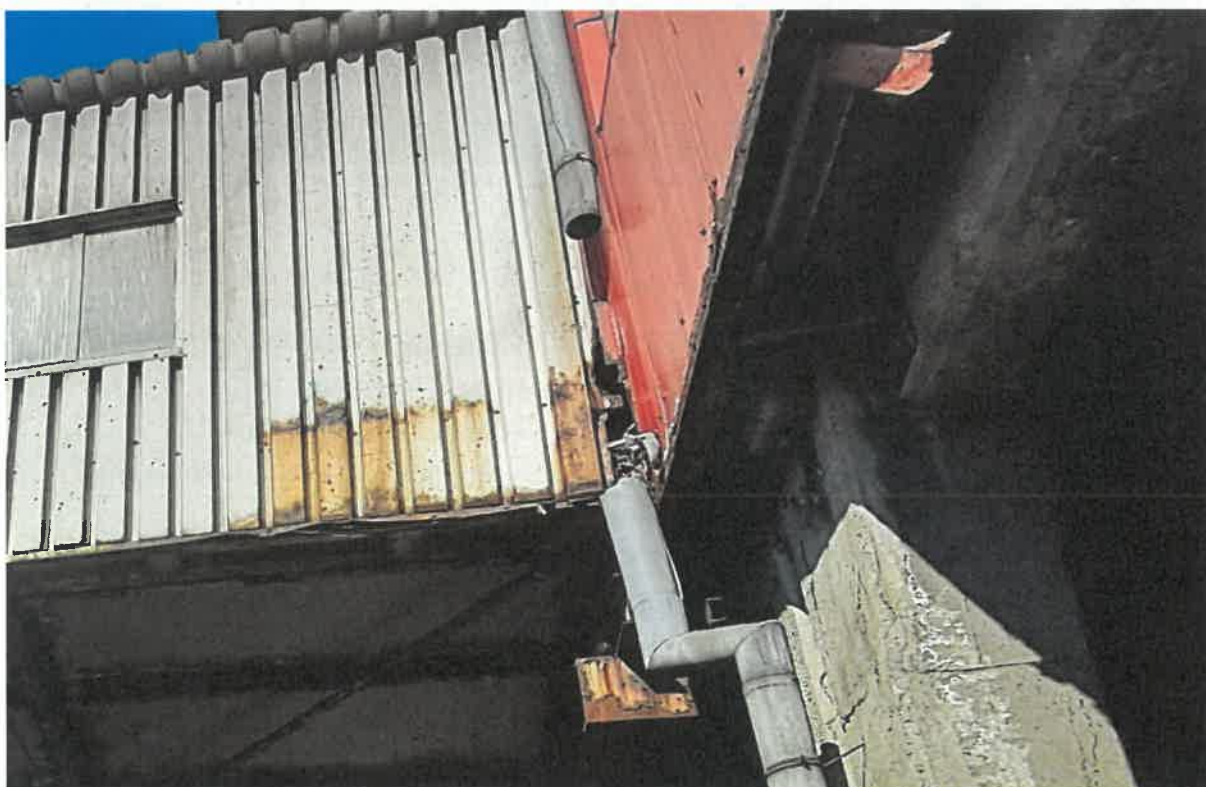
Fot nr 22. Węzeł 19/C widok uszkodzonej instalacji kanalizacji deszczowej.

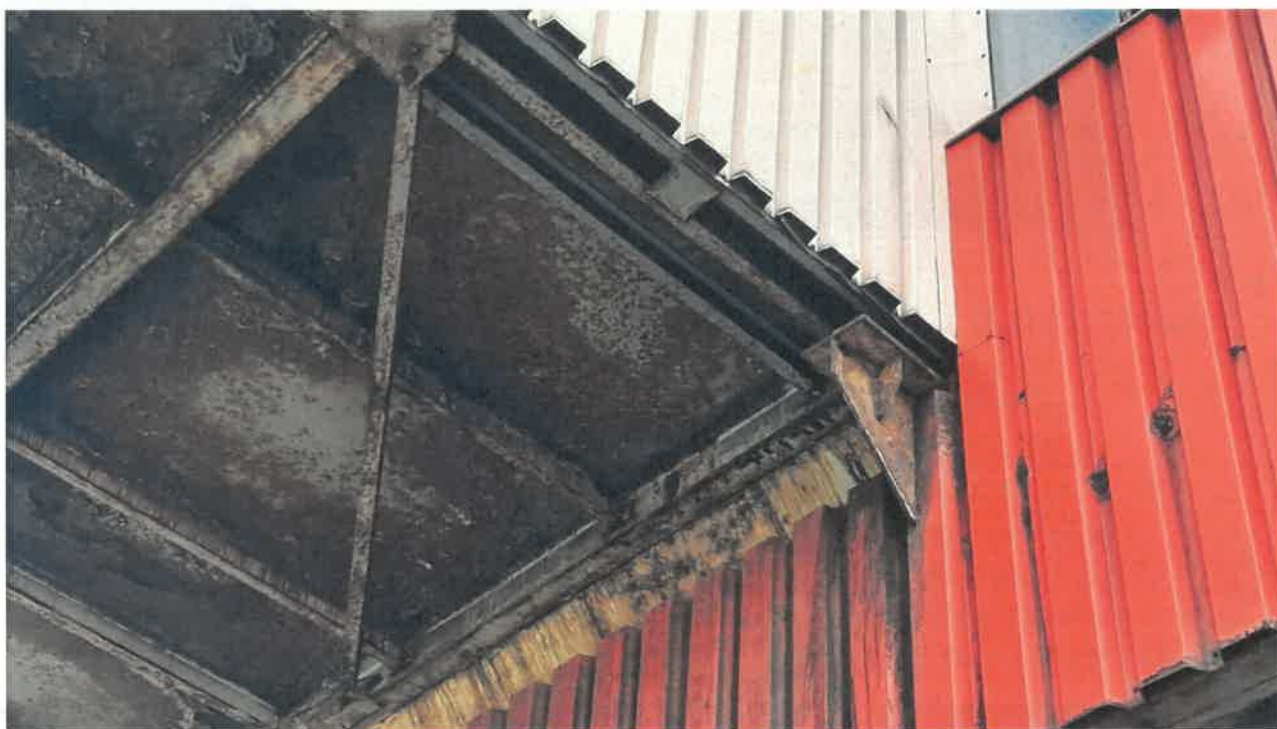
Fot nr 25. Węzeł 27/D dolnego pasu kratownicy, widok od zewnątrz pomostu.

- Pas dolny elementy prętowe węzła – **stan dostateczny** – duże ubytki powłoki antykorozyjne silne skorodowanie powierzchniowe i mała korozja wżerowa,  
Węzeł nie wymaga wzmocnienia. – stopień korozji 1,5 w skali do 4.0.
- Łączniki śrubowe – **stan niezadawalający** – brak powłoki antykorozyjne silne skorodowanie powierzchniowe zaklasyfikowane do wymiany.
- Elementy podporowe pomostu – budynku stacji przesypowej 312- **dostateczny** – duże ubytki powłoki antykorozyjne silne skorodowanie powierzchniowe i mała korozja wżerowa,
- Węzeł nie wymaga wzmocnienia. – stopień korozji 2,0 w skali do 4.0.

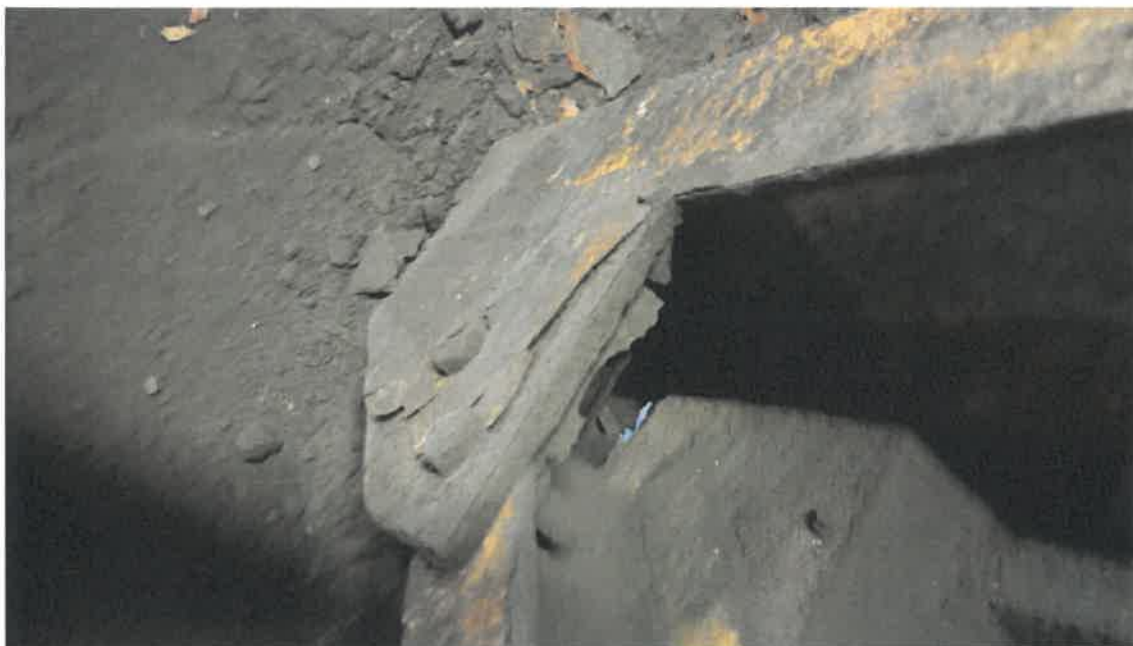
Fot nr 24. Węzeł 23/C dolnego pasu kratownicy, widok od wnętrza pomostu.

- Pas dolny elementy prętowe węzła – **stan dostateczny** – duże ubytki powłoki antykorozyjne silne skorodowanie powierzchniowe i mała korozja wżerowa, Węzeł nie wymaga wzmocnienia. – stopień korozji 1,5 w skali do 4.0.
- Łączniki śrubowe – **stan niezadawalający** – brak powłoki antykorozyjne silne skorodowanie powierzchniowe zaklasyfikowane do wymiany.
- Elementy podporowe pomostu – stacja załadownicza pośrednia - **dostateczny** – duże ubytki powłoki antykorozyjne silne skorodowanie powierzchniowe i mała korozja wżerowa,
- Węzeł nie wymaga wzmocnienia. – stopień korozji 2,0 w skali do 4.0.

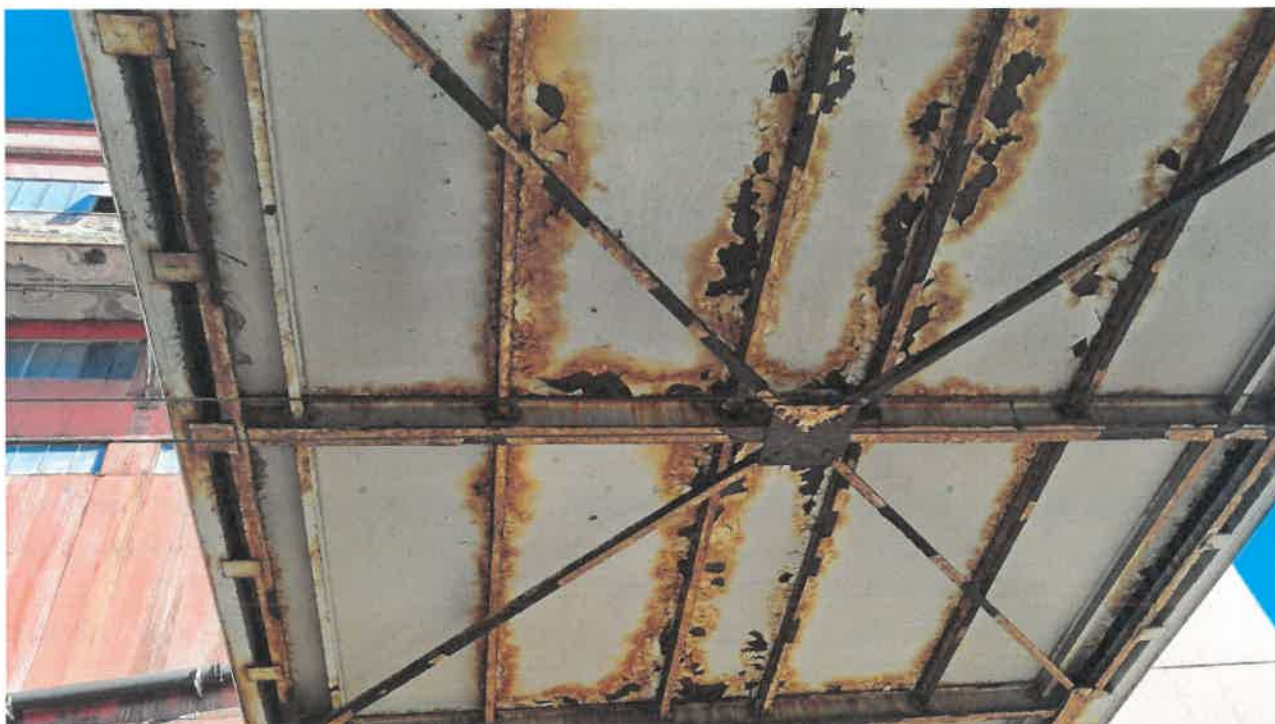
- **stan niezadowalający** – duże ubytki powłoki antykorozyjne silne skorodowanie powierzchniowe i mała korozja wżerowa, większość blachy wymaga wymiany lub wzmocnienia. – stopień korozji 2,5 w skali do 4.0.

Fot nr 26. Zdjęcie stropu widziane od zewnątrz pomostu z dołu w osi od 20/DC do 20+2/DC.

Przy pracach remontowych będzie konieczny demontaż blach który musi być wykonany, aby skutecznie oczyścić i zabezpieczyć antykorozyjnie górę belek stropowych. Podczas demontażu blach należy dokonać oceny stopnia skorodowania stref przypodporowych – stopnia ubytku grubości blachy i na tej podstawie zaklasyfikować blachy do wymiany lub gruntownej konserwacji poprzez ich piaskowanie i zabezpieczanie antykorozyjne. Z uwagi na małą grubość elementu i duży koszty przy gruntownej konserwacji w przypadkach wątpliwych zaklasyfikowanie elementu zaleca się ich wymianę na nowy niż poddanie gruntownej konserwacji. Szacuje się ok 70% blach do wymiany i 30% do gruntownej konserwacji.

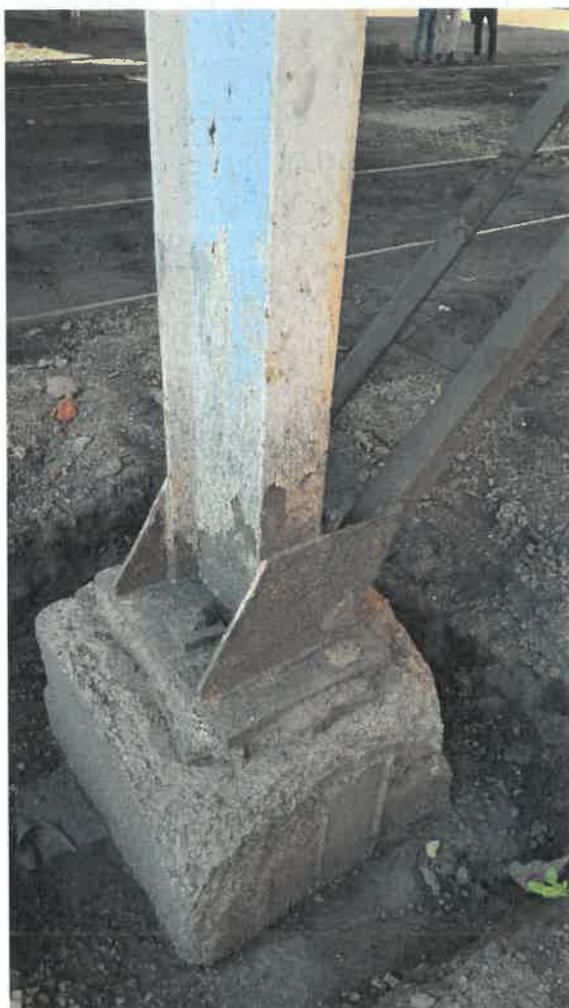
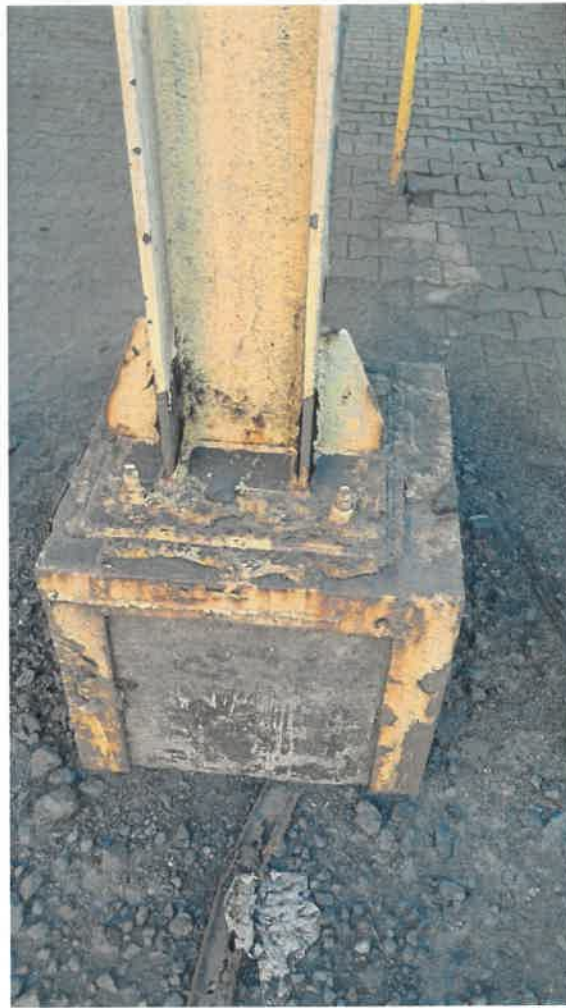
- **stan dostateczny** – duże ubytki powłoki antykorozyjne silne skorodowanie powierzchniowe i mała korozja wżerowa,  
słupy nie wymagają wzmocnienia. – stopień korozji 2,0 w skali do 4.0.

Jednak w strefach przypodporowych słupy mogą wymagać wzmocnienia z uwagi na silniejszą korozję. Oceny zaklasyfikowania stref podporowych do wzmocnienia należy dokonać po oczyszczeniu konstrukcji.

Fot nr 28. Słup 22/C i 25C' w miejscu podporowej fundamentu.

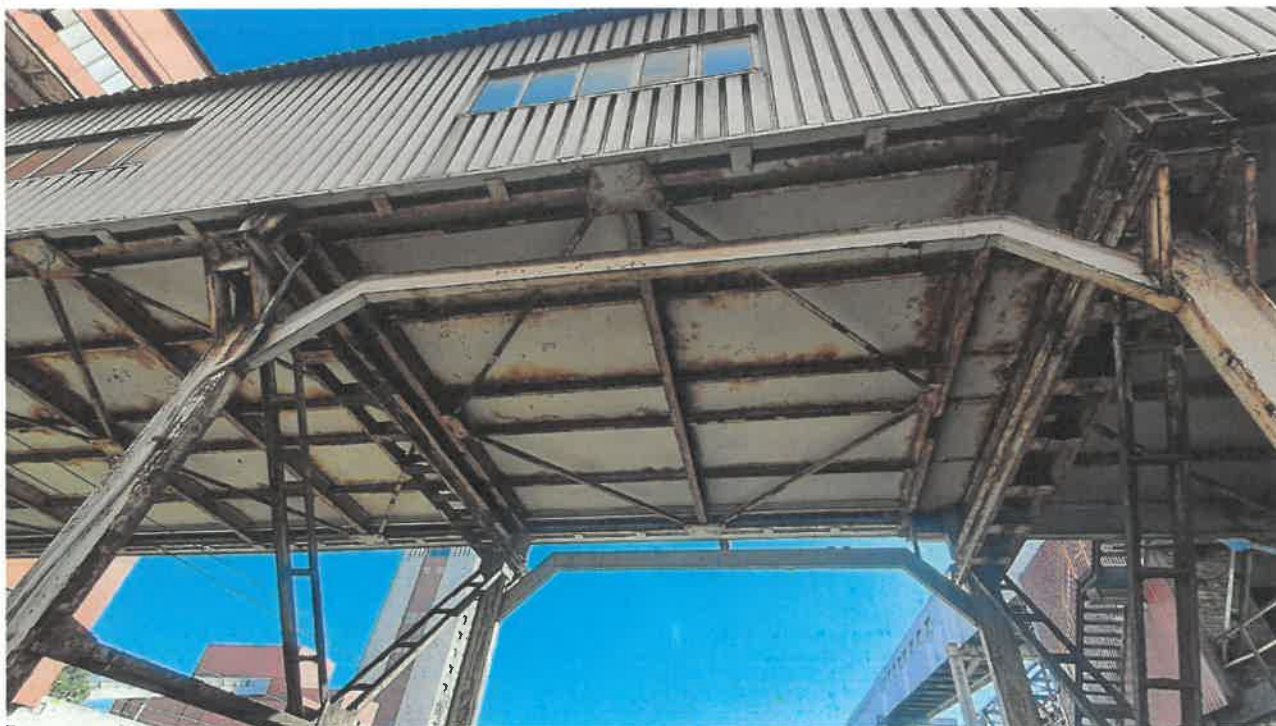
Fot nr 30. Widok ram podporowych w osi 21/D, C i 22/C, D. Widok od strony wschodniej.

- **stan dostateczny** – duże ubytki powłoki antykorozyjne silne skorodowanie powierzchniowe i mała korozja wżerowa,  
belki nie wymagają wzmocnienia. – stopień korozji 2,5 w skali do 4.0.

Jednak po oczyszczeniu konstrukcji należy dokonać oceny czy niektóre elementy jak blachy węzłowe i przewiązki belek z blach nie będą wymagały wzmocnienia ze względu na duży ubytek grubości elementu i korozję spawów.

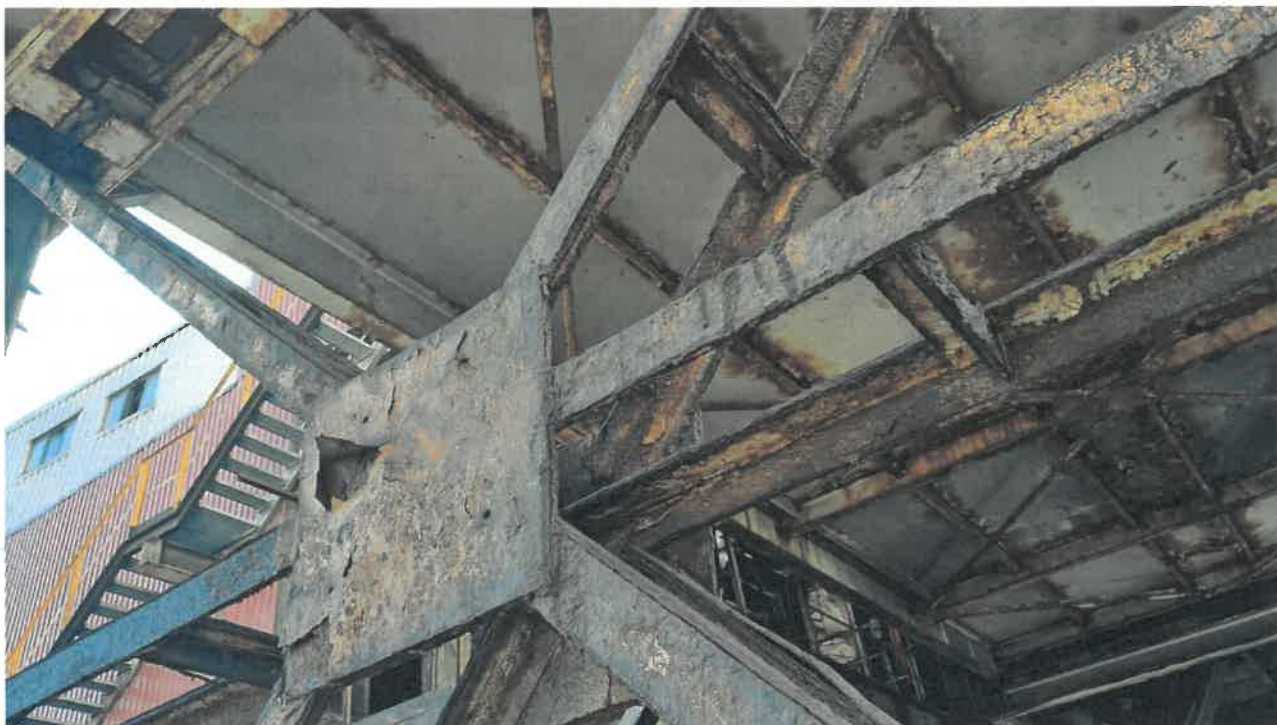
Fot nr 32. Widok stężenia ramy podporowej w osi 22.

Stężenia ram w najgorszym stanie technicznym są w miejscach przypodporowych. Tam dochodzi w niektórych przypadkach do perforacji profili na wskroś i dużej korozji złączeniowej blach węzłowych. Poniższe zdjęcie obrazują przykłady takich zaawansowanych ognisk korozyjnych.

- Stężenia głównych ram podporowych pomostu w osiach nr 21/C i 22/C i silna korozja

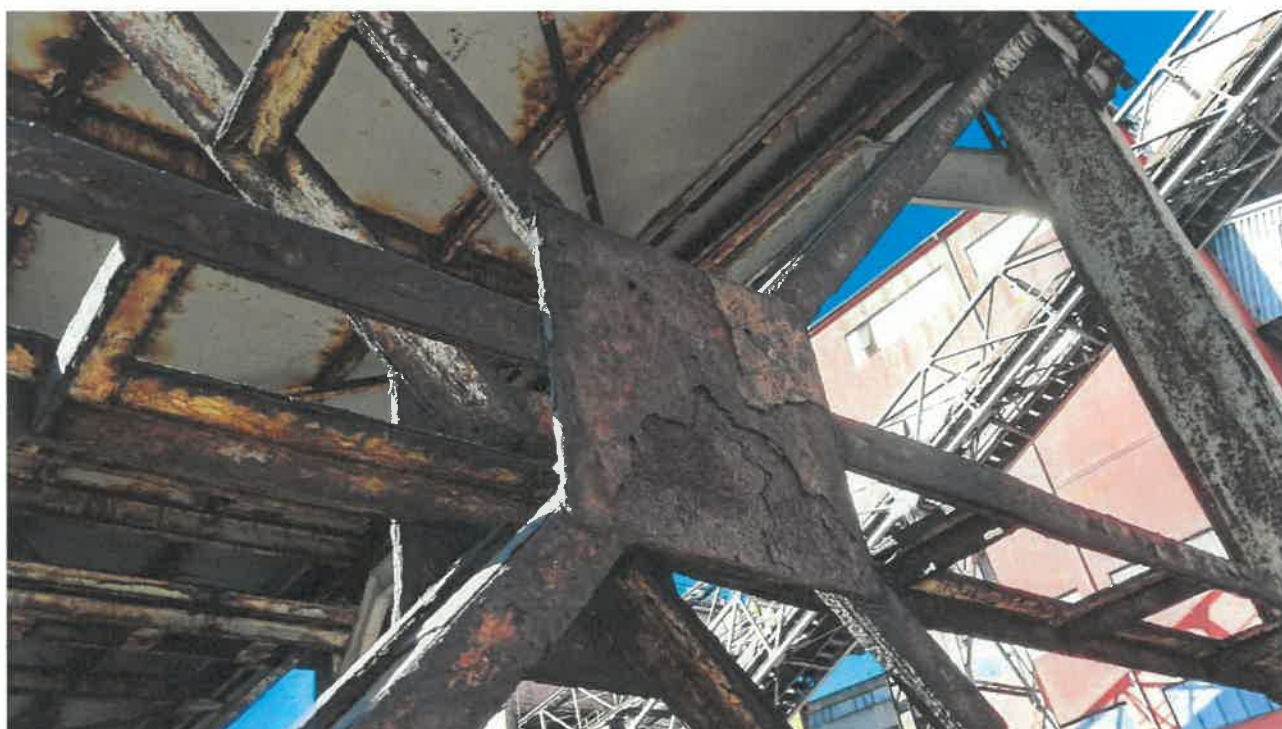
Fot nr 31. Widok stężenia ramy podporowej w osi 21.

- **stan niezadawalający / zły** – duże ubytki powłoki antykorozyjne, lokalnie jej całkowity brak, silne skorodowanie powierzchniowe i liczna korozja wżerowa cienkich elementów. Stężenia wymagają wzmocnienia lub wymiany odtworzeniowo. – stopień korozji 3,5 w skali do 4.0.
