Inwestor: POLSKA GRUPA GÓRNICZA S.A.  
ODDZIAŁ KWK Mysłowice – Wesola  
Ruch Wesola  
41-408 Mysłowice, ul. Kopalniana 5

**EKSPERTYZA BUDOWLANA**

**Stanu technicznego pomostu technologicznego 706, 232 wraz z określeniem zakresu  
niezbędnych prac naprawczych i wymaganych terminów ich wykonania  
dla PGG S.A. Oddział KWK Mysłowice-Wesola**

Rybnik, wrzesień 2025 r.

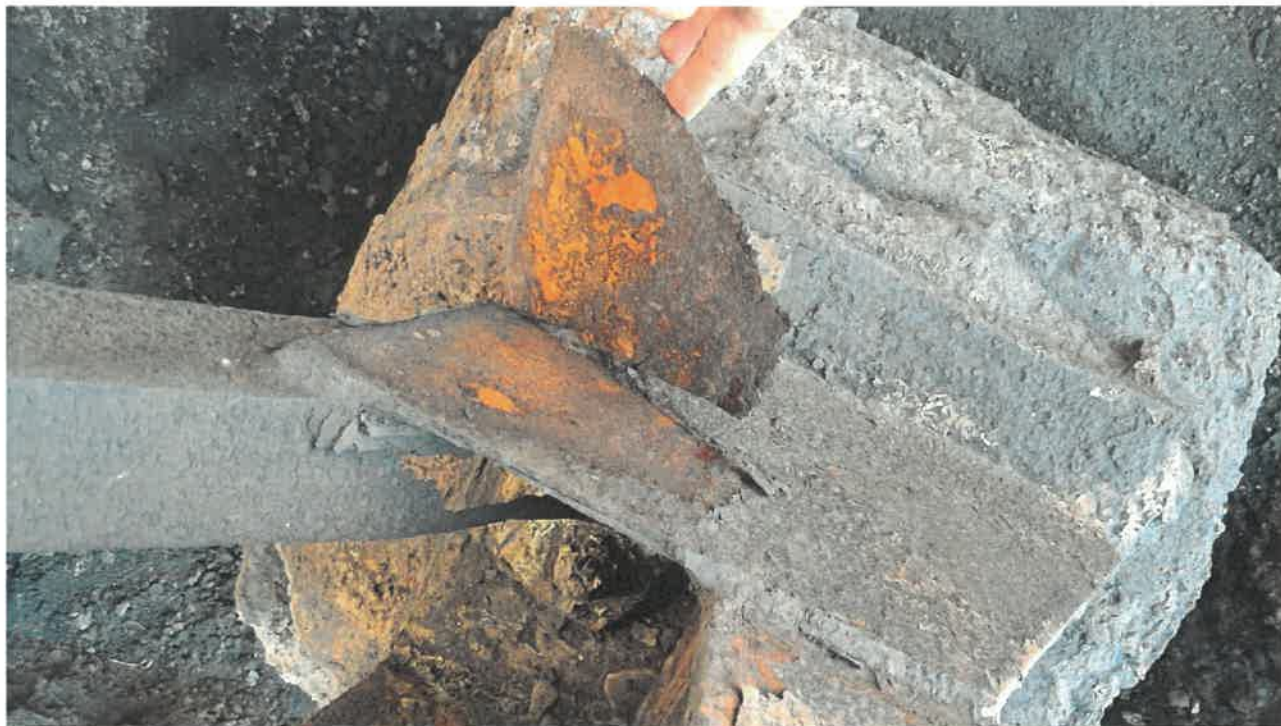
Fot nr 34. Widok podpory 22/C z perforacją profilu stężenia i łuszczeniem się blachy węzłowej.

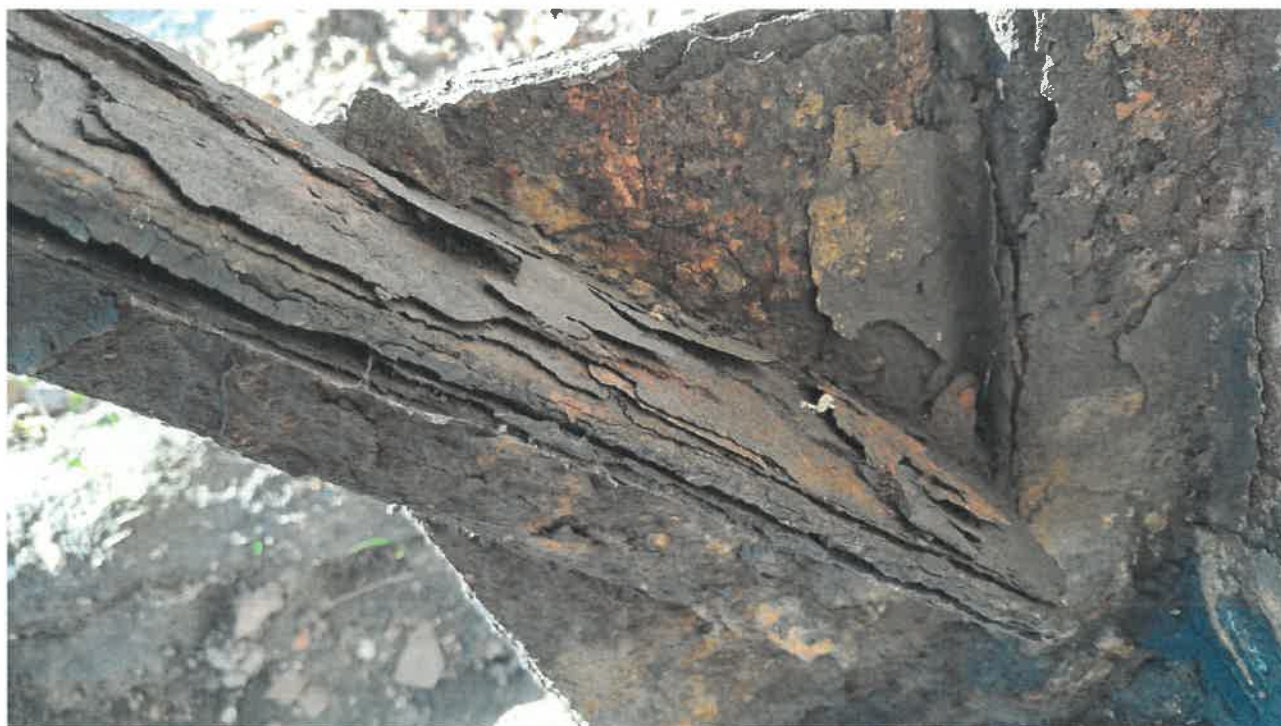
Fot nr 35. Widok podpory 21/D z silną korozją złuszczeniową elementów węzłowych.

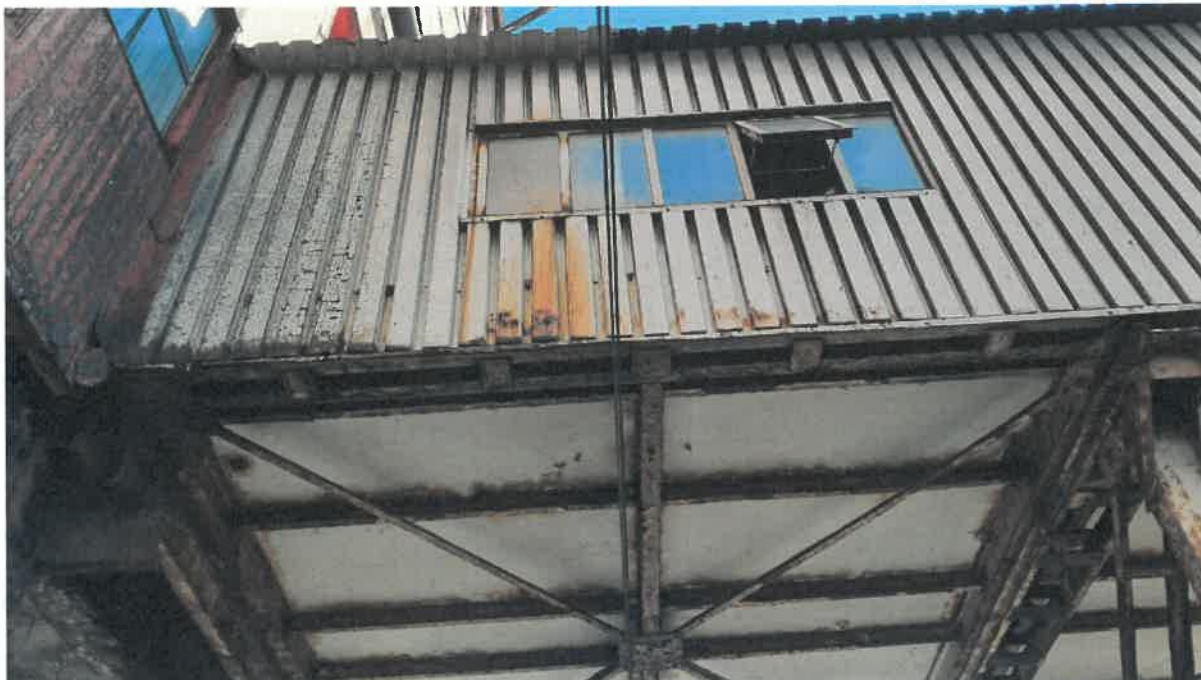
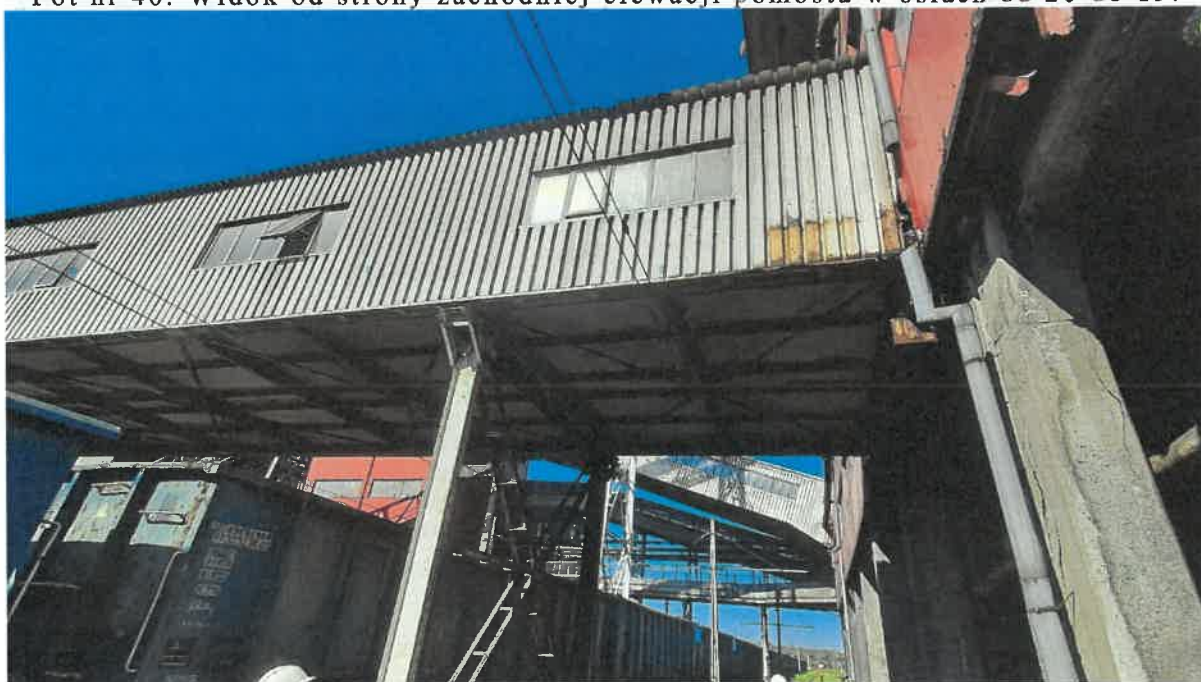
Fot nr 39. Widok od strony wschodniej elewacji pomostu w osiach od 19 do 20.  
Fot nr 40. Widok od strony zachodniej elewacji pomostu w osiach od 20 do 19.

- **niezadawalającym** – blacha trapezowa obudowy silnie skorodowana z dużymi ogniskami korozji i fragmentarycznymi ubytkami korozyjnymi blachy i brakiem obróbek blacharskich miejsca połączenia pomostu z budynkiem płuczki.  
poszycie z blachy – stopień korozji 3,5 w skali do 4.0.  
Elementy z blachy zaklasyfikowane do wymiany.

Do postępującej korozji zachodniej strony obudowy pomostu w okolicy osi nr 19 przyczynia się niesprawna rura spustowa kanalizacji deszczowej budynku płuczki.

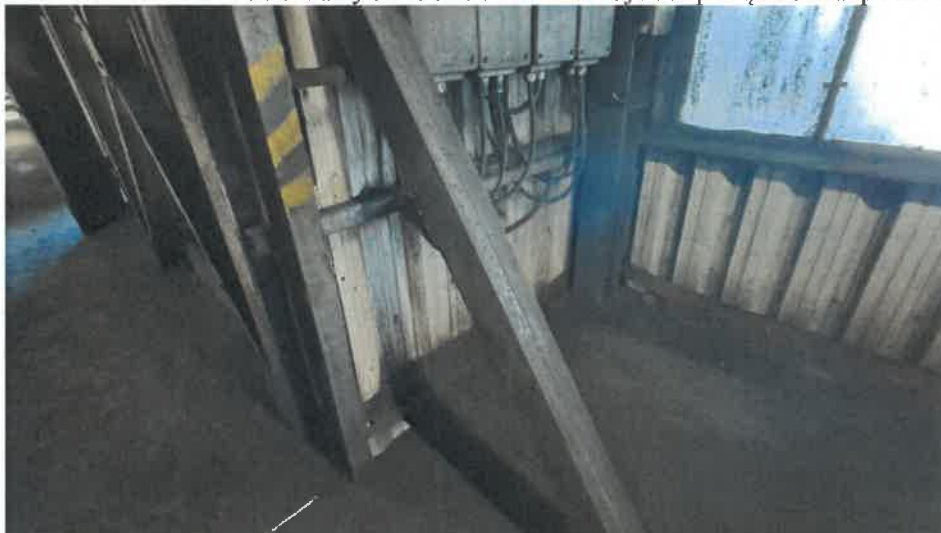
- **niezadawalającym** – blacha silnie skorodowana z dużymi ogniskami korozji i fragmentarycznymi ubytkami korozyjnymi blachy – stopień korozji 3,0 w skali do 4.0.

Fot nr 41. Widok skorodowanych obróbek w miejscu połączenia pomostu i stacji

załadowniczej pośredniej w okolicy osi 23/C; C'.

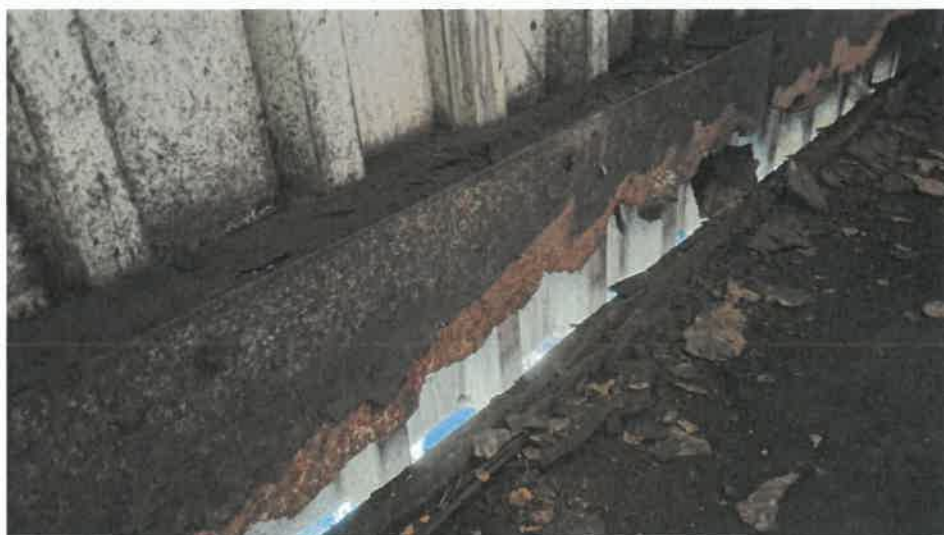
Fot nr 42. Widok skorodowanych obróbek w miejscu przęsła pomostu pomiędzy osiami 22 i 23.

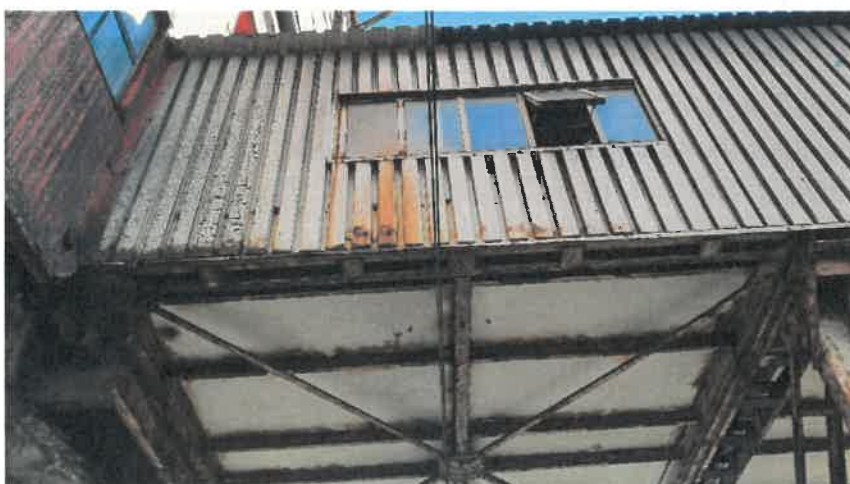
Fot nr 45. Widok ślusarki okiennej w polu pomiędzy osiami 19-20/D.

- **stan dostateczny** – duże ubytki powłoki antykorozyjnej silne skorodowanie powierzchniowe i średnia korozja wżerowa,

Element wymagają gruntownego remontu lub wymiany odtworzeniowo – stopień korozji 2,5 w skali do 4.0.
