| NAZWA<br>ZAMIERZENIA<br>BUDOWLANEGO | Projekt budowlany remontu dachu oraz uszkodzonych elementów murowych budynku kotłowni |

**Ciepłownia Anna**

**Pszów, ul. ks. Pawła Skwary**

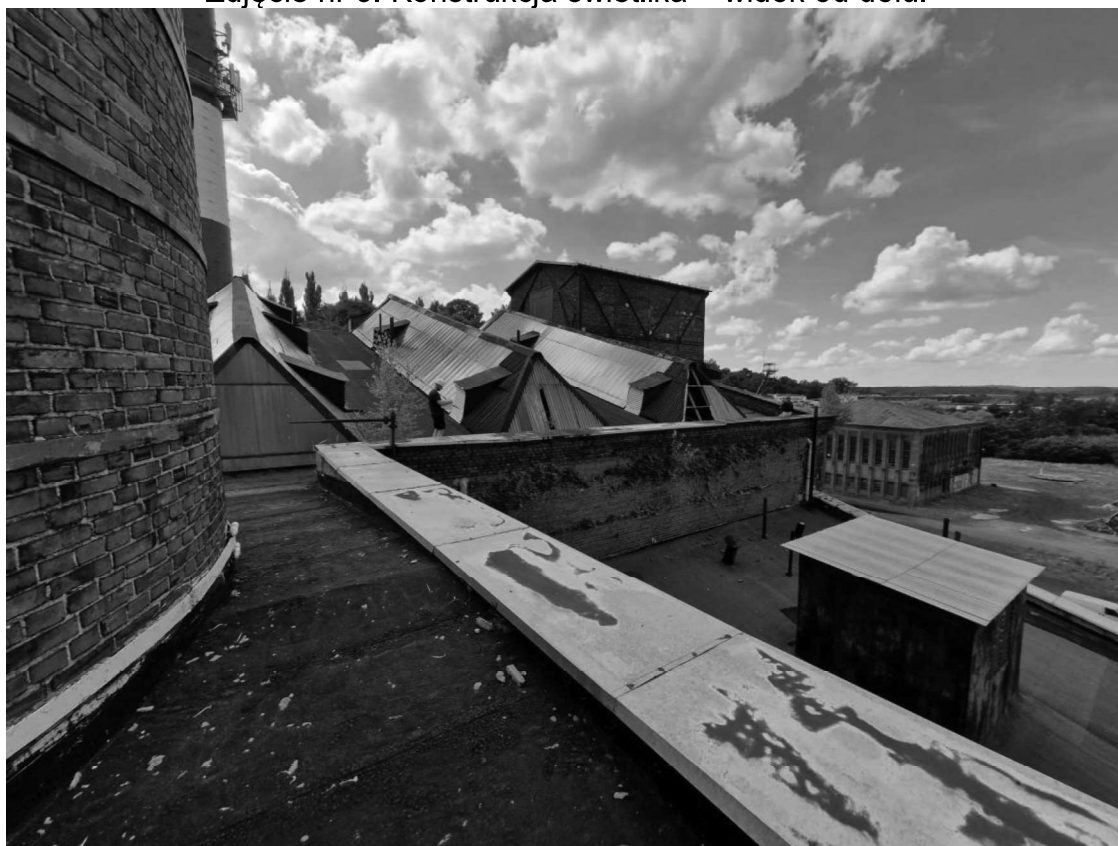
- f) Stan techniczny **obróbek blacharskich świetlików, obróbek blacharskich attyki** – można przyjąć jako ogólnie zły. Występują liczne ogniska korozji powierzchniowej oraz nieciągłości obróbek blacharskich (brak obróbek).
- g) Stan techniczny **blachy osłonowej konstrukcji żelbetowej dachu w rejonie świetlików** – można przyjąć jako ogólnie zły. Występują liczne ogniska korozji powierzchniowej oraz wgłębnej. W znacznej części przekrój poprzeczny elementów został całkowicie skorodowany (występują znaczne ubytki przekroju poprzecznego oraz perforacje).
- h) Stan techniczny **izolacji przeciwwilgociowej komina** – można przyjąć jako ogólnie zły. Izolacja spękana, zarysowana, występują liczne nieszczelności – częściowo nie przywiera do konstrukcji komina.

Zdjęcie nr 4. Dach budynku kotłowni (rejon komina) – widoczna korozja obróbek blacharskich attyki oraz występowanie samosiejek w ścianie północnej.

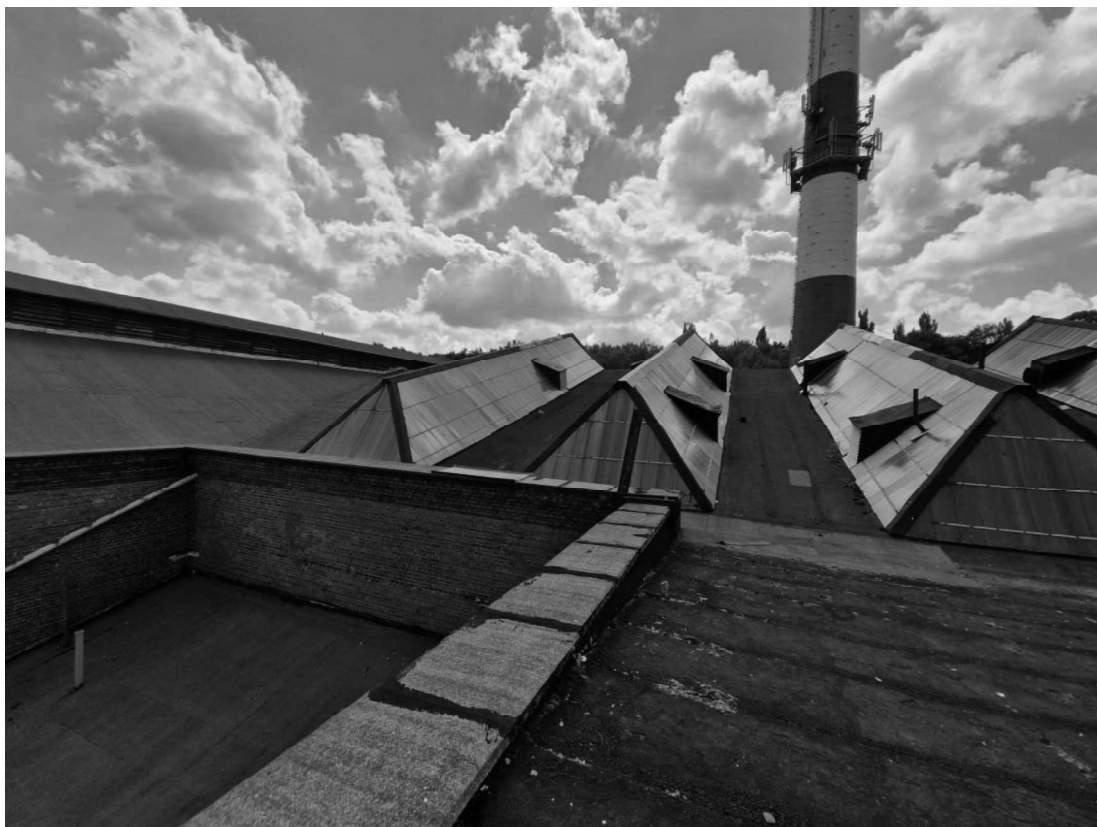
Zdjęcie nr 9. Dach budynku kotłowni (rejon komina) – braki obróbek blacharskich.

- Odtworzenie pokrycia świetlików z płyt poliwęglanowych jednokomorowych,
- Odtworzenie obróbek blacharskich świetlików oraz attyki,
- Odtworzenie konstrukcji wywietrzników w poziomie świetlików wraz z ich pokryciem z blachy oraz wykonanie zabezpieczenia antykorozyjnego elementów stalowych,

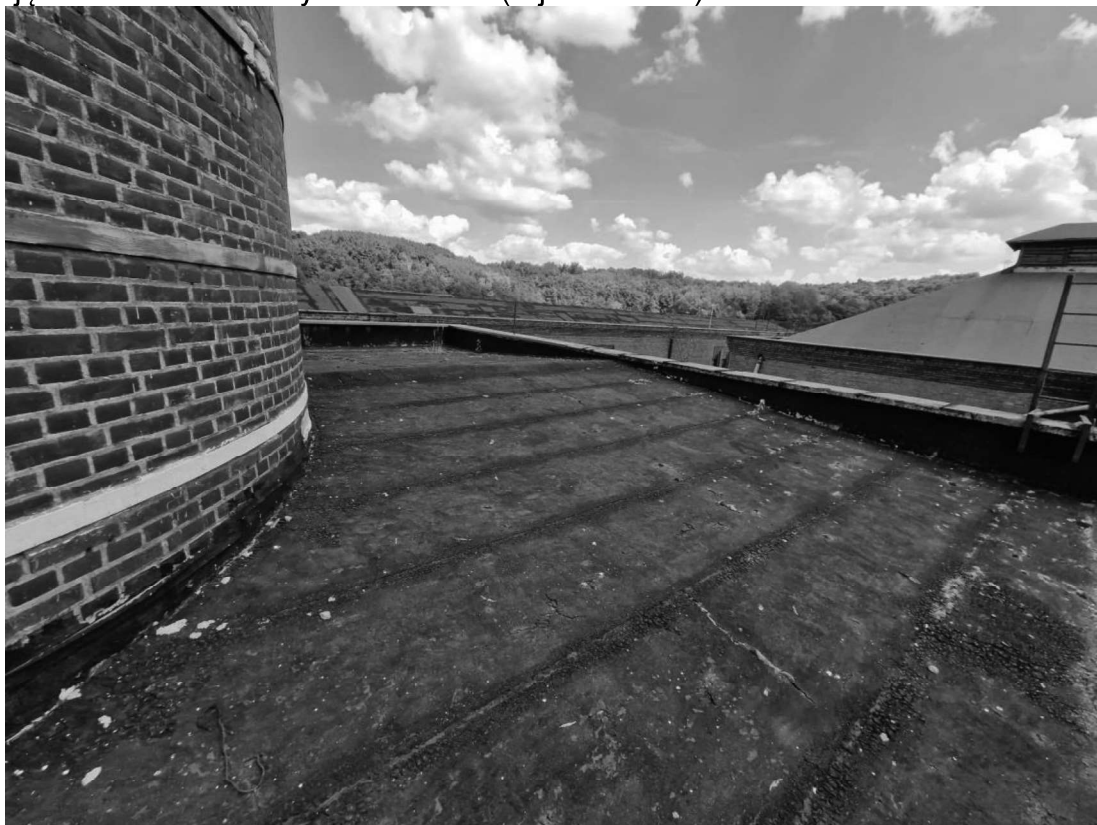
- b) Stan techniczny **pokrycia dachowego wykonanego z papy** – można przyjąć jako ogólnie zły. Pokrycie z papy w części połaci dachu spękane, zarysowane, występują liczne nieszczelności oraz przerosty roślin.

Przyczynami występowania korozji elementów żelbetowych płyt dachowych są nieszczelności pokrycia dachowego (które umożliwiają migrację wody przez płyty dachowe) oraz eksploatacja w atmosferze przemysłowej o podwyższonej agresywności chemicznej – działanie powyższych czynników powoduje przyspieszenie procesów korozyjnych elementów konstrukcyjnych. Mechanizm deterioracji płyt dachowych przebiega w sposób następujący – rdza powstająca na wkładkach zbrojeniowych ze względu na większą objętość niż pierwotna stal, powoduje powstaniem naprężeń rozciągających w betonie, a w efekcie prowadzi do jego zarysowania. Wraz z postępem procesów korozyjnych może dojść do złuszczenia betonowej otuliny i całkowitego odsłonięcia prętów zbrojeniowych. Dodatkowo, gdy beton narażony jest na działanie jonów chlorkowych, korozja stali znacznie przyspiesza.

Zdjęcie nr 10. Dach budynku kotłowni (rejon komina) – widoczne spękania pokrycia z papy.

- a) **Stalowej konstrukcji nośnej dachu, konstrukcji nośnej świetlików, ram stalowych** – wykonanie zabezpieczenia antykorozyjnego wszystkich dostępnych elementów stalowych – **IV stopień pilności**,
- b) **Ściany we fragmentach niezarysowanych** (od strony północnej) – należy oczyścić ściany z samosiejek wyrastających z muru – **IV stopień pilności**,
- c) **Ścian we fragmentach zarysowanych i spękanych** (rejon najwyższego poziomu stropu na poziomie około +17,50 m n.p.t.) – przemurowanie wszystkich zarysowań w ścianach. Przed przemurowaniem ścian należy podeprzeć strop w rejonie wykonywanych prac. Dodatkowo zalecane jest zszycie ścian w miejscach zarysowań ukośnych i pionowych – **II stopień pilności**,
- d) **Pokrycia dachowego wykonanego z papy** – wymiana pokrycia – **III stopień pilności**,

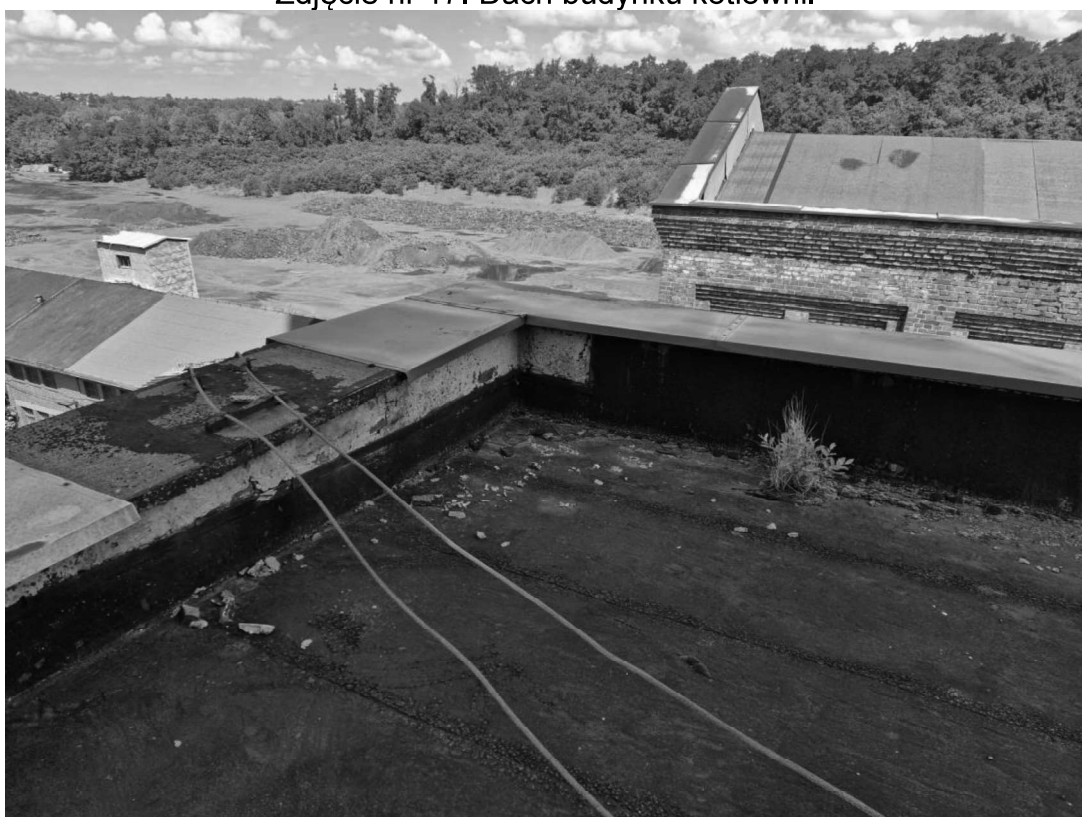
Zdjęcie nr 18. Dach budynku kotłowni (rejon komina) – korozja oraz braki obróbek blacharskich.

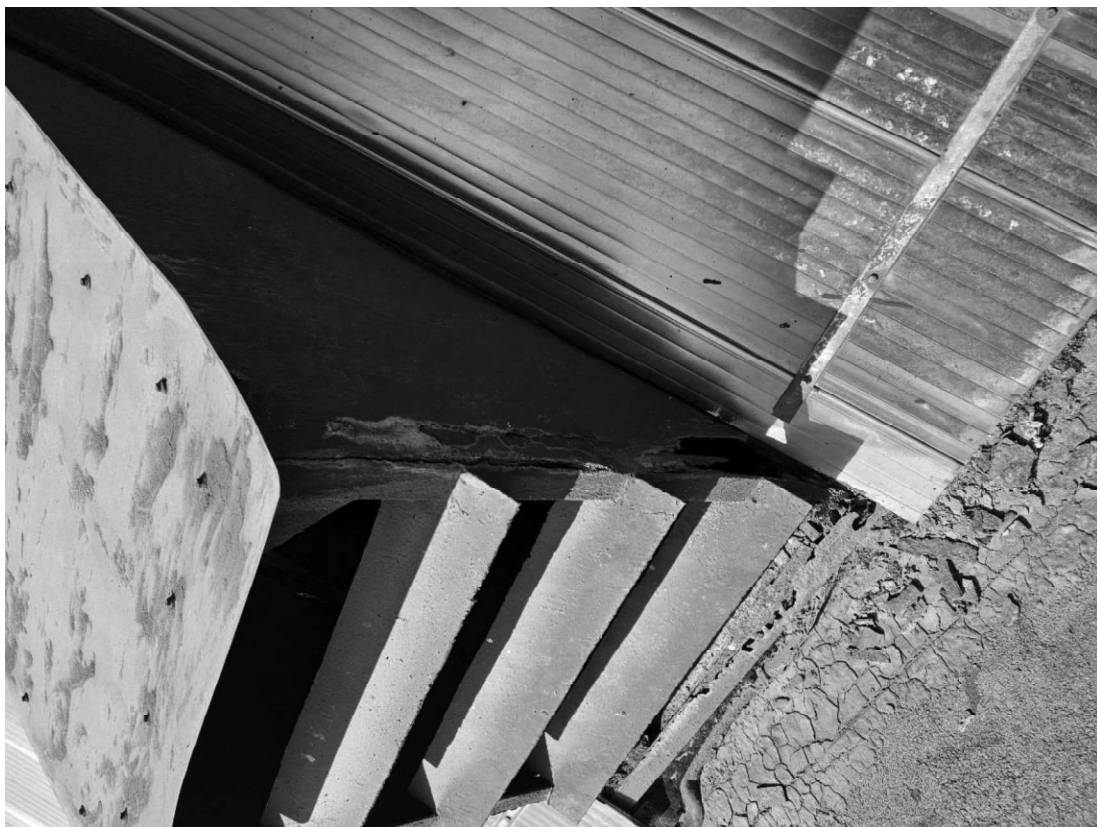
- e) Stan techniczny **stalowej konstrukcji wywietrzników w poziomie świetlików** – można przyjąć jako ogólnie zły. Konstrukcja stalowa wywietrzników posiada liczne ogniska korozji powierzchniowej i wgłębnej. W znacznej części przekrój poprzeczny

elementów konstrukcyjnych został całkowicie skorodowany (występują znaczne ubytki przekroju poprzecznego oraz perforacje).

Przyczynami powstawania korozji elementów stalowych są brak prowadzenia bieżących konserwacji konstrukcji przy eksploatacji w atmosferze przemysłowej o podwyższonej agresywności chemicznej (przy wieloletniej intensywnej nieprzerwanej eksploatacji).

Zdjęcie nr 23. Korozja wywietrzników w poziomie światlików.

- g) **Stalowej konstrukcji wywietrzników w poziomie świetlików** – wymiana skorodowanych prętów stanowiących konstrukcję wywietrzników w poziomie świetlików, a następnie wykonanie zabezpieczenia antykorozyjnego wszystkich dostępnych elementów stalowych – **II stopień pilności**.

- Demontaż skorodowanej konstrukcji wywietrzników w poziomie świetlików,
- Demontaż blachy osłonowej konstrukcji żelbetowej dachu w rejonie świetlików,
- Wykonanie zabezpieczenia antykorozyjnego wszystkich dostępnych elementów stalowych konstrukcji dachu budynku kotłowni,

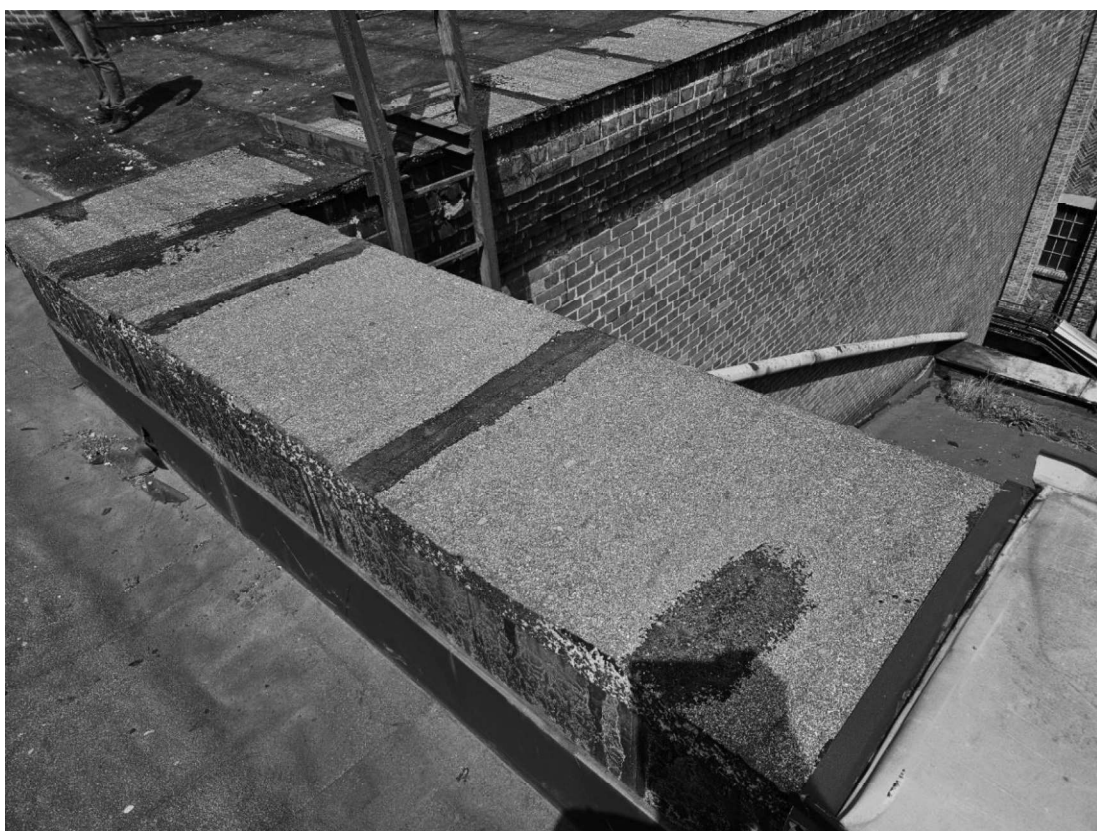
Zdjęcie nr 24. Braki w obróbce blacharskiej attyki.

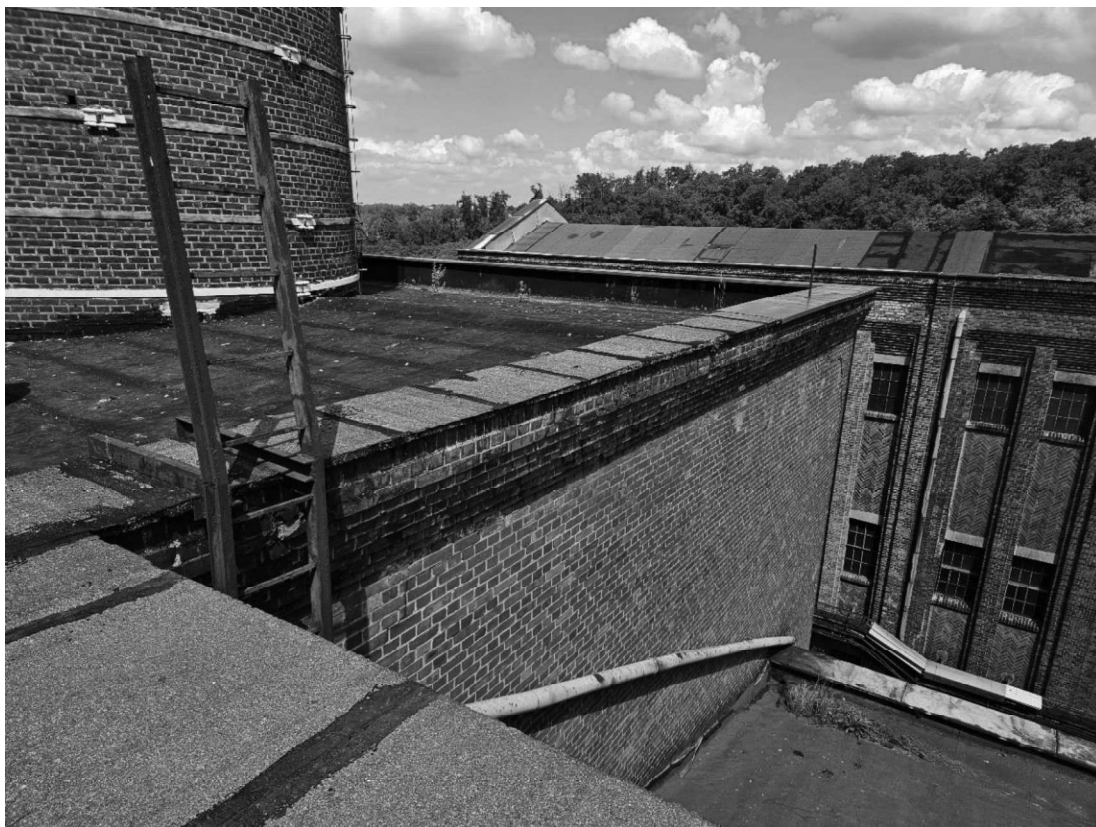
- a) Stan techniczny **ścian we fragmentach zarysowanych i spękanych** (rejon najwyższego poziomu stropu na poziomie około +17,50 m n.p.t.) – można przyjąć jako ogólnie zły. Ściany posiadają zarysowanie ukośne w rejonie naroży oraz zarysowanie w postaci rys poziomych na wysokości stropu. Rysy w obrębie pęknięć posiadają grubości max. wynoszące do 10 mm. Zarysowanie ukośne występuje w cegle jak i zaprawie. Zarysowanie poziome znajduje się w poziomie zaprawy. Cegły w murze niezmurszałe, natomiast występują lokalne ubytki zaprawy w spoinach oraz spękania.

Przyczynami powstawania uszkodzeń konstrukcji murowych były oddziaływania wywołane eksploatacją górnictwem oraz odkształcenia termiczne płyty stropowej dachu oraz komina. Odkształcenia wywołane eksploatacją górnictwem w obecnej chwili można uznać za niewystępujące ze względu na zakończenie wydobywania węgla w obszarze byłej KWK „Anna”.

Zdjęcie nr 25. Zarysowanie ściany wschodniej w rejonie komina.

Naprawa zarysowań wiąże się przemurowaniem elementów murowych. Przemurowanie muru polega na usunięciu (wyjęciu) z muru uszkodzonych elementów murowych i zastąpieniu ich elementami nowymi (w przypadku braku uszkodzeń cegły zalecane jest wykorzystanie elementów demontowanych). Usunięciu podlegać powinny elementy murowe bezpośrednio sąsiadujące z zarysowaniem (na szerokość dwóch elementów) oraz do dwóch warstw elementów zabudowanych powyżej i poniżej zarysowania. Ideą przemurowania jest odtworzenie pierwotnego układu elementów murowych w ścianie (wątku, wiązania). W przypadku wykonania przemurowania z elementów drobnowymiarowych z cegły należy zastosować cegły pełne klasy wytrzymałości na ściskanie równej min. 10 MPa oraz zaprawę cementową klasy M5. Zarysowany obszar muru należy rozebrać w taki sposób, aby istniejącym murze powstały strzępia umożliwiające połączenie z nowym fragmentem ściany. Rozbiórkę muru prowadzić należy ręcznie lub przy użyciu ręcznego sprzętu mechanicznego. Podczas rozbiórki nie należy wprowadzać do ściany dodatkowych naprężeń czy wibracji. Po rozebraniu obszaru zarysowanego muru należy oczyścić powierzchnie z kurzu i pyłu, a przed

- Uszkodzone fragmenty ścian rozbiera się odcinkami o szerokości nie większej niż 1,2 m,
- Przed rozbiórką zarysowanych ścian należy podstemplować stropy w strefie naprawy,
- Po rozbiórce zarysowanej strefy należy ją przemurować najpóźniej w dniu następnym,
- Odległość między kolejnymi przemurowaniami wykonywanymi w tej samej ścianie musi być większa niż wysokość kondygnacji. Gdy odległość ta jest mniejsza, to kolejne przemurowanie można wykonać dopiero po uzyskaniu odpowiedniej wytrzymałości przemurowania poprzedniego,
- Gdy obszar przemurowania (szczególnie jego szerokość) jest znaczny wówczas należy uwzględnić możliwość powstania zarysowań skurczowych w miejscach połączeń starego i nowego muru. W takim wypadku zaleca się stosowanie zbrojenia kotwiącego lub murowanie na zaprawach bezskurczowych.

Należy wykonać zszycie istniejących zarysowań pionowych u skośnych za pomocą zbrojenia umieszczonego w spoina wspornych. Naprawa muru poprzez zszycie rys za pomocą zbrojenia powoduje wzrost wytrzymałości muru na rozciąganie w kierunku równoległym do spoin wspornych oraz zazwyczaj wzrost wytrzymałości muru na ścinanie i ściskanie. Do wykonania zszycia należy wykorzystać pręty o średnicy  $\Phi 6$  mm ze stali nierdzewnej AIIIIN i zakotwić je na min. 50 cm poza rysę w celu zminimalizowania pojawienia się rys wtórnych poza obszarem wzmocnionym. Zszycie należy wykonać

w rozstawie co drugą warstwę cegieł (ok. 25 cm) układając pręty prostopadle do przebiegu rysy. Technologia wykonania zszycia rys podczas przemurowywania muru polega na osadzeniu pręta zbrojeniowego podczas przemurowywania ściany w spoinie wspornej na głębokości 4÷6 cm od lica zewnętrznego ściany. Przed aplikacją zaprawy i prętów zszywających bruzdę należy obficie poleć wodą.

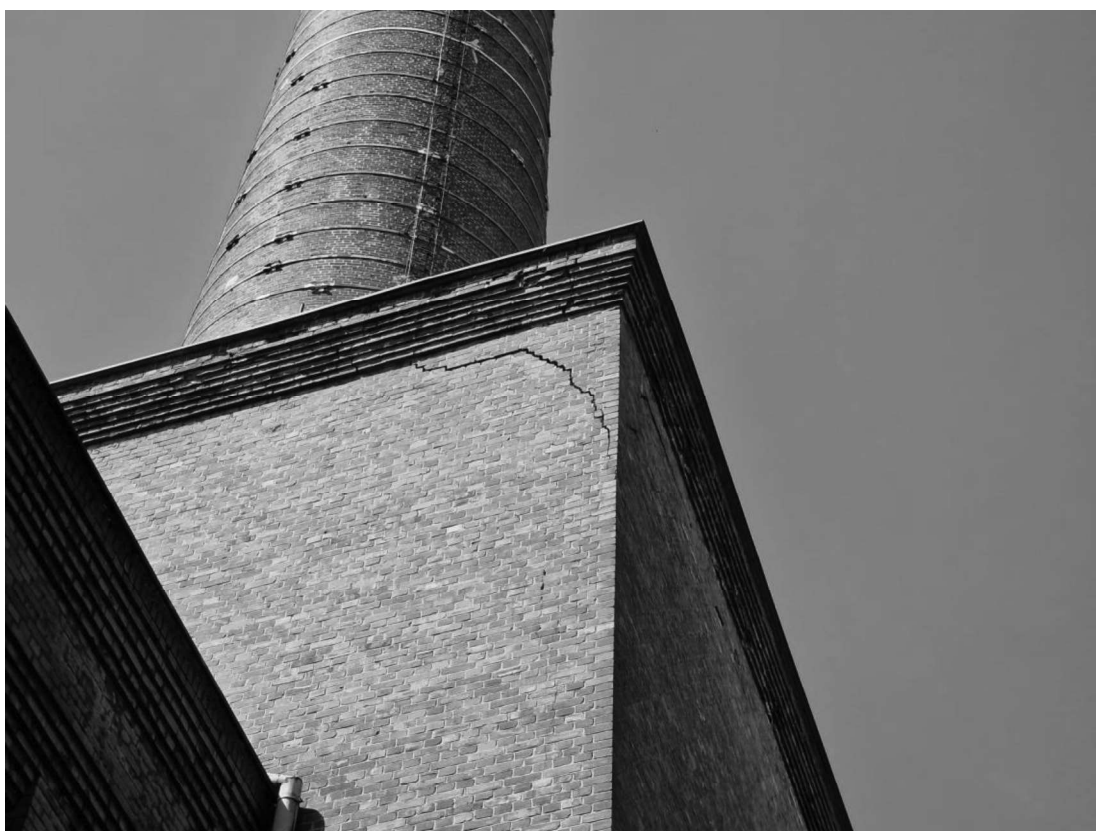
Zdjęcie nr 26. Zarysowanie narożnika ściany północnej i wschodniej w rejonie komina.
