## **EKSPERTYZA BUDOWLANA**

**budynku basztowej wieży wyciągowej szybu I dla PGG S.A.**

**Oddział KWK Staszic-Wujek Ruch Murcki-Staszic w zakresie stanu  
technicznego stropu na poziomie +6,50m w części północnej w rejonie  
GWSZ nad warsztatem oraz pomieszczeniem socjalnym**

**aktualizacja wrzesień 2025**

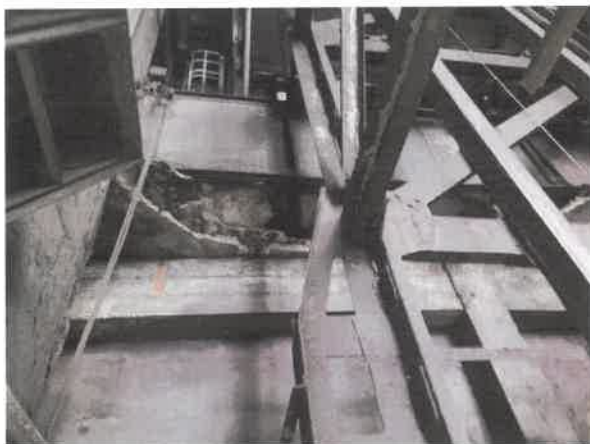
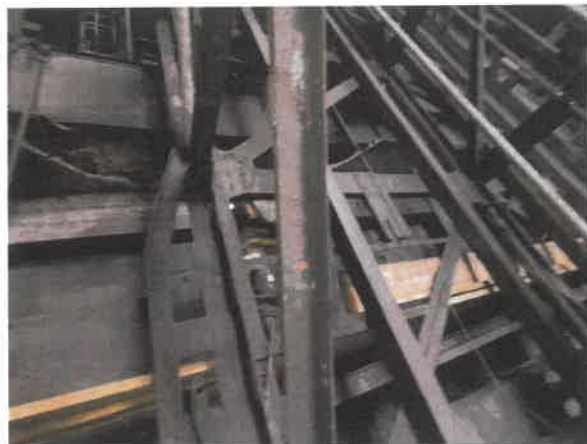
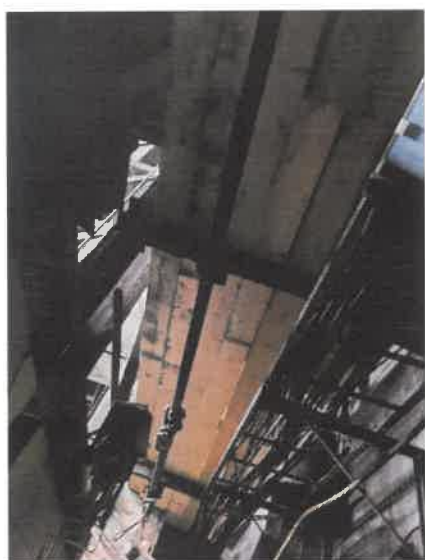
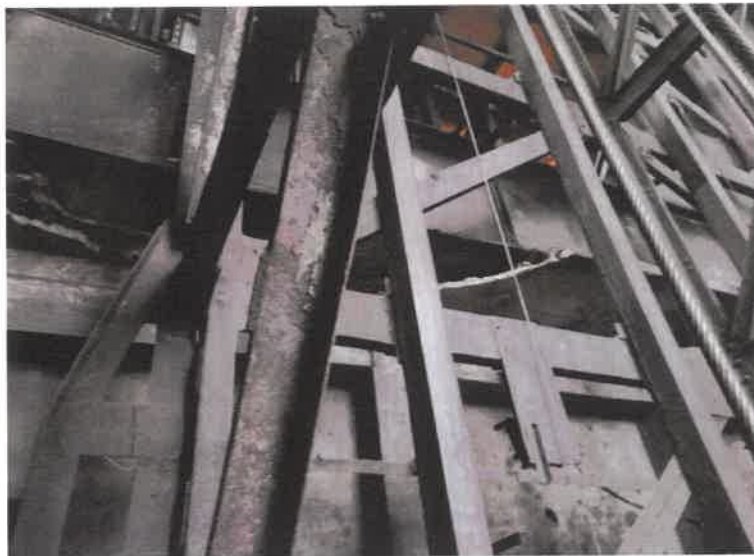
Zdjęcia – widoczna awaria pomostu na poziomie + 6.50 m od strony  
stalowego trzonu prowadniczego /zdjęcia źródłowe/

**Podtrzymuje się zapisy:** Przyczyną uszkodzeń w postaci awarii pomostu stropu + 6.50 w części północnej j/n przyległej do trzonu prowadniczego jest naturalne zużycie materiałów, korozja betonu przyspieszona intensywną eksploatacją oraz niekorzystnymi warunkami pracy. Ponadto wpływ na uszkodzenia ma jednoznacznie:

Otulina przedmiotowej płyty pomostu + 6.50 m, która uległa awarii wynosiła tylko 1.5 cm, co przy pozostałych warunkach granicznych znacznie przyspieszyło degradację płyty. Uszkodzenie otuliny w sposób zdecydowany przyspieszyło korozję zbrojenia, a następnie całkowite miejscowe wykruszenie się betonu wokół prętów zbrojeniowych, co konsekwentnie doprowadziło do zmiany przekroju czynnego płyty a co za tym idzie parametrów geometrycznych w stanie granicznym ugięć. Korozja betonu powoduje także zmianę fizykochemiczną, a co za tym idzie obniżenie wytrzymałości betonu, a więc parametrów wytrzymałościowych w stanie granicznym nośności.

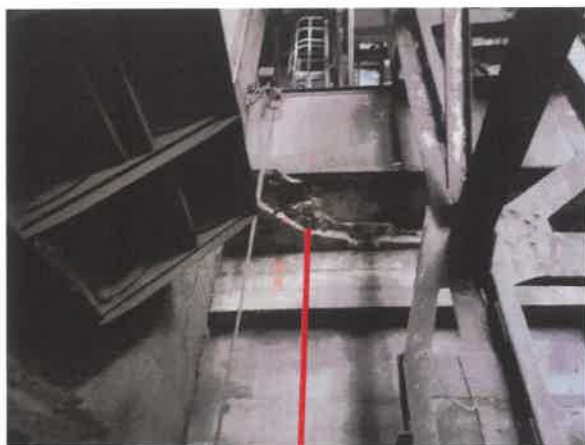
awaria płyty stropowej pomostu

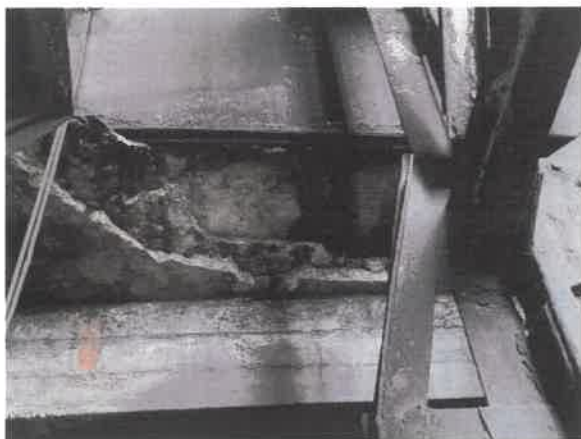
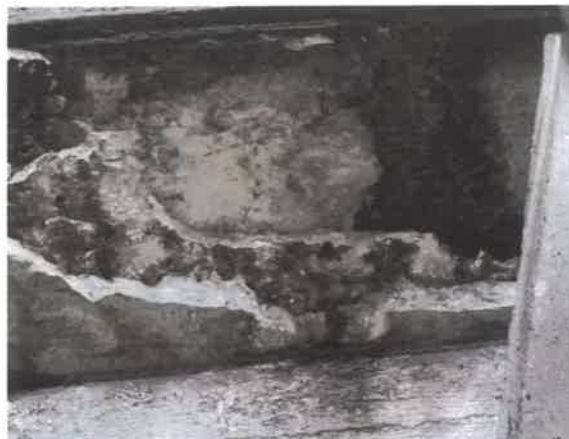
Zdjęcia: uszkodzenia stropu + 6.50 m na pomoście / galerii  
Widoczne częściowe wypadnięcie płyty stropowej – stan awaryjny  
/zdjęcia źródłowe/

**Podtrzymuje się zapisy:** Stwierdzono zerwanie się stropu + 6.50 m w przeważającej części pomostu od strony trzonu prowadniczego górniczego wyciągu szybowego. Bezpośrednią przyczyną zerwania się stropu było wyczerpanie się stanu granicznego nośności i ugięć spowodowane ponadnormatywną korozją betonu określoną jako korozja węglanowa. W wyniku tego nagłego zdarzenia doszło do znacznych uszkodzeń i deformacji. Zerwaniu uległa płyta stropowa oddziałując pośrednio na pole przyległe, w którym belka nośna została podparta tymczasowo. Na skutek gwałtownego charakteru zdarzenia, w którym część płyty stropowej uległa zerwaniu się, pozostała część płyty stropowej na pomoście uległa całkowitej destrukcji. Sam rejon zerwanej płyty stropowej w pomoście został zabezpieczony poprzez odeskowanie i wydzielony.

Ze względu na znaczne odkształcenia płyty stropowej i fakt, że część płyty została zerwana, mając na uwadze rodzaj konstrukcji i uszkodzeń wymuszonych stanem technicznym konstrukcji zachodzi techniczna konieczność wyburzenia konstrukcji pomostu i odtworzenia konstrukcji jako pomost stalowy, kryty np.:

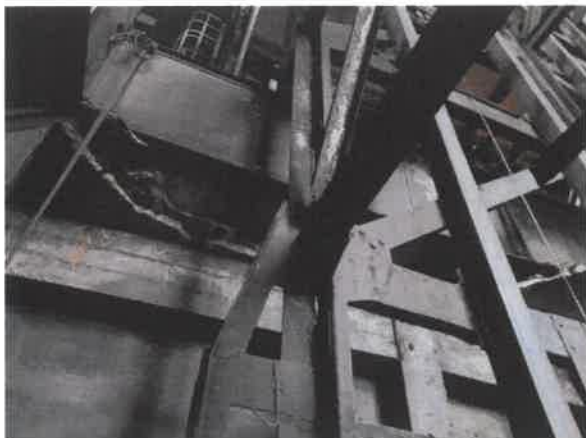
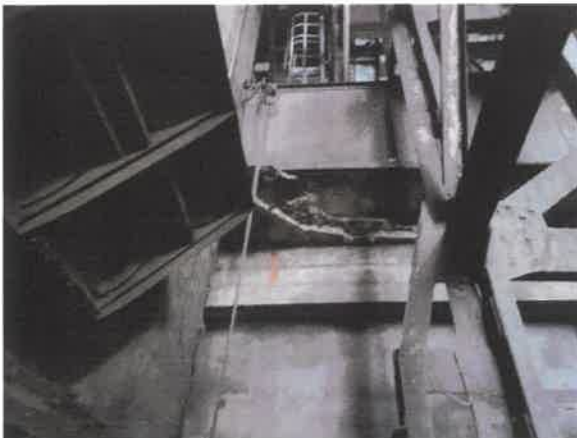
Zdjęcia: uszkodzenia stropu + 6.50 m na pomoście  
Widoczne częściowe zerwanie się płyty stropowej  
/zdjęcia źródłowe/

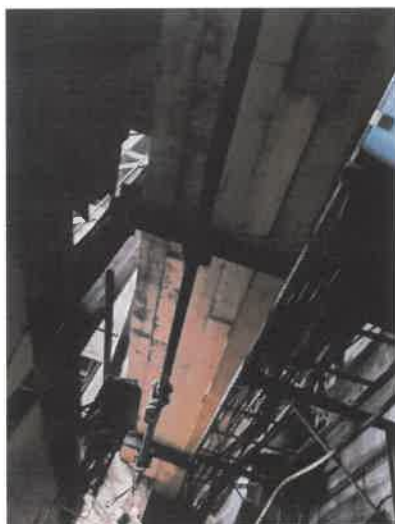
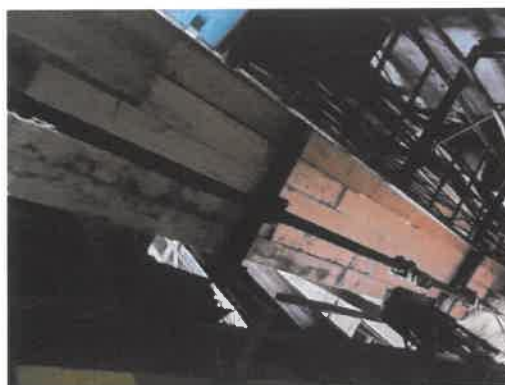
Rejon zarwanego stropu został zabezpieczony przez odeskowanie od spodu oraz wydzielony i ogrodzony zgodnie z wymogami.

Zdjęcia: zabezpieczenia stropu + 6.50 m pod pomostem / galerią  
po awarii /zdjęcia źródłowe/

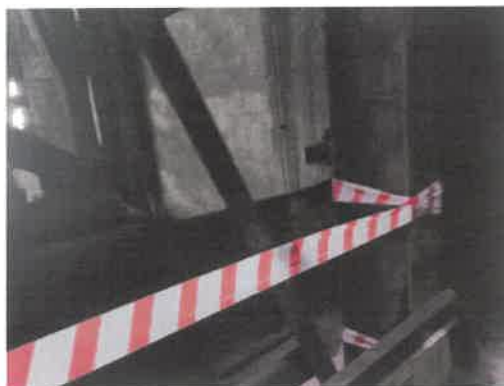
Zdjęcia: wydzielenie uszkodzonego rejonu po awarii  
/zdjęcia źródłowe/

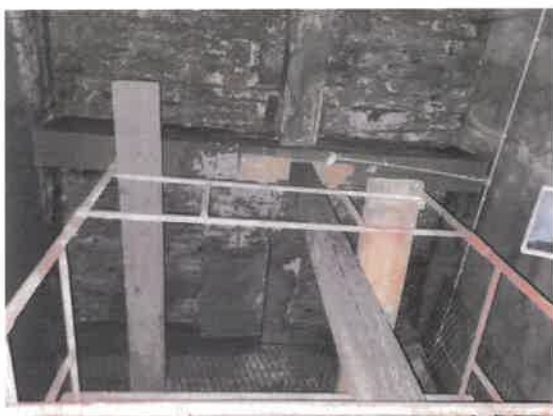
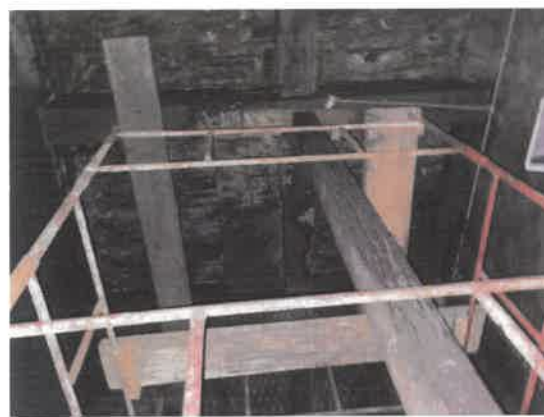
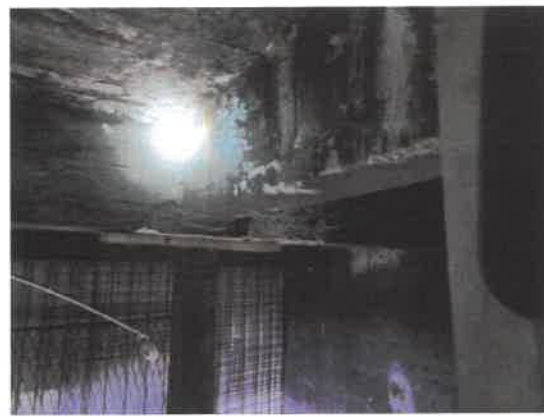
- Belka stropowa podciągowa → belka lokalnie skorodowana
  - belka numer 2 - belka lekko zniekształcona, podparta tymczasowo
- Zachodzi konieczność naprawy belki metodą modyfikowanego betonu naprawczego oraz dodatkowego wzmocnienia belki poprzez jej podbudowę belką stalową

Belka podciągowa nr 2 – widoczne uszkodzenia belki oraz jej podparcie tymczasowe /zdjęcia źródłowe/

Ze względu na lokalne odkształcenia belki, stan techniczny, dodatkowe wyłączenie na skutek awarii płyty stropowej pomostu, mając na uwadze rodzaj konstrukcji i uszkodzeń wymuszonych stanem belki zachodzi konieczność naprawy belki metodą modyfikowanego betonu naprawczego np.: systemu SIKI oraz wykonanie dodatkowej podbudowy belki profilem stalowym. Proponuje się wykonanie podbudowy z HEB 300.

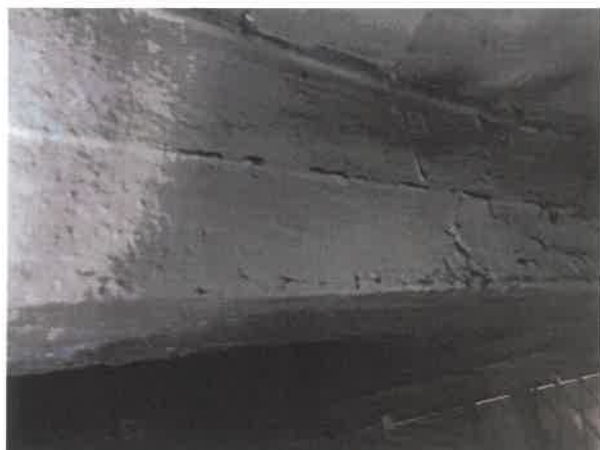
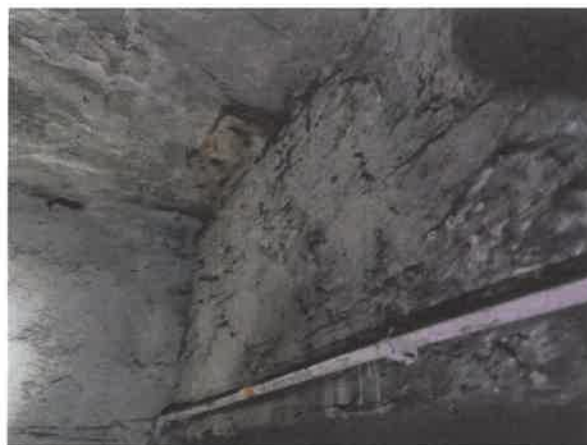
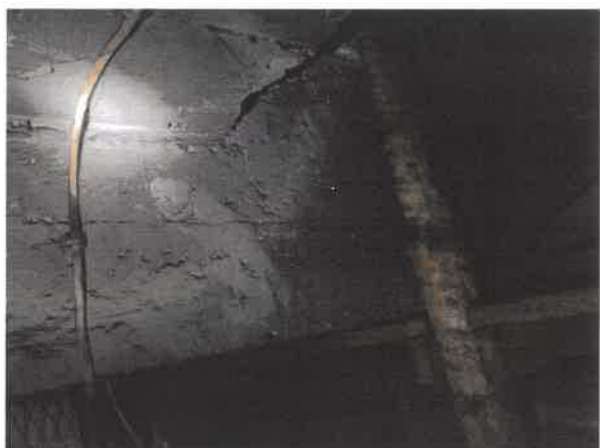
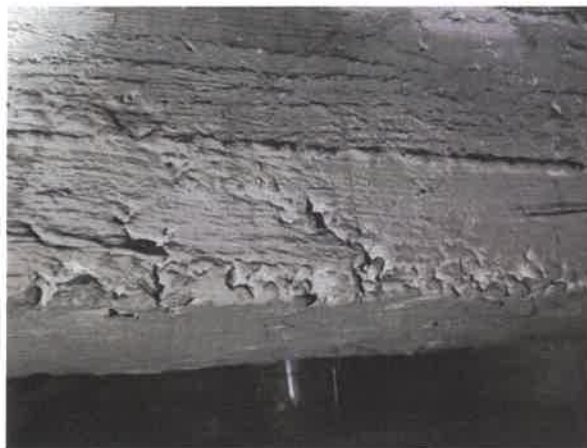
- Belki stropowe nośne, belka 3,4,5 → belki lokalnie skorodowane –  
korozja lokalna betonu  
beton lokalnie zmurszały  
belki zaklasyfikowana do -  
naprawy powierzchniowej metodą  
modyfikowanego  
betonu naprawczego

Belka podciągowa nr 3,4,5 – widoczna miejscowa korozja belek  
/zdjęcia źródłowe/

Ze względu na charakter uszkodzeń, mając na uwadze rodzaj konstrukcji i miejsce zabudowy belki, zachodzi techniczna przesłanka powierzchniowej naprawy belek metodą modyfikowanego betonu naprawczego.

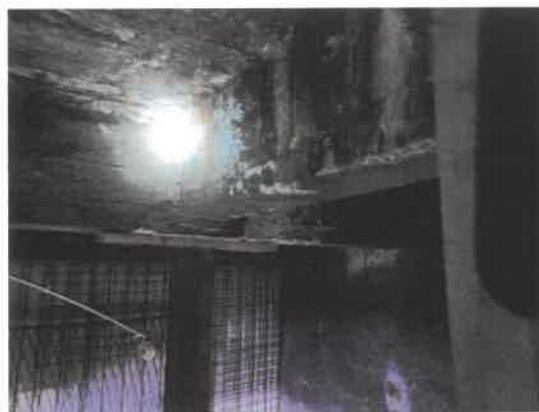
| - Belki żelbetowe<br>Poz. 6 | → | belki skorodowane<br>beton zmurszały<br>belki zaklasyfikowane do<br>naprawy metodą modyfikowanego<br>betonu naprawczego<br>wraz z założeniem nowych siatek<br>zbrojeniowych |

Belki żelbetowe – poz. 6 – widoczna miejscowa korozja belek  
/zdjęcia źródłowe/

Ze względu na charakter uszkodzeń, mając na uwadze rodzaj konstrukcji i miejsce zabudowy belek żelbetowych zachodzi techniczna przesłanka powierzchniowej naprawy belek metodą modyfikowanego betonu naprawczego wraz z założeniem nowych siatek zbrojeniowych.

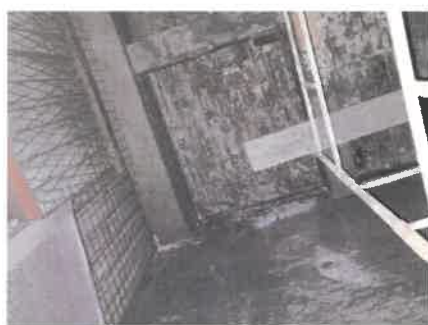
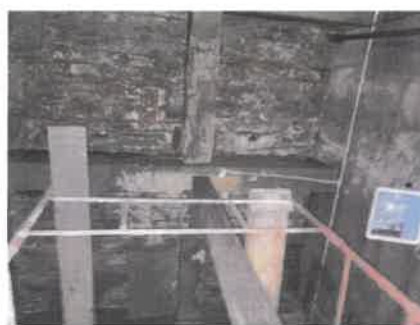
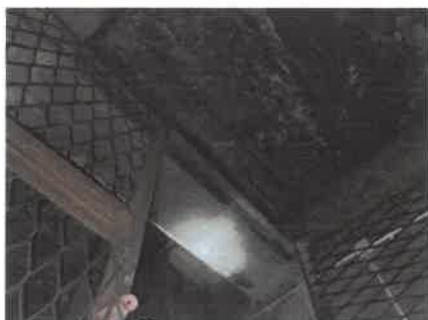
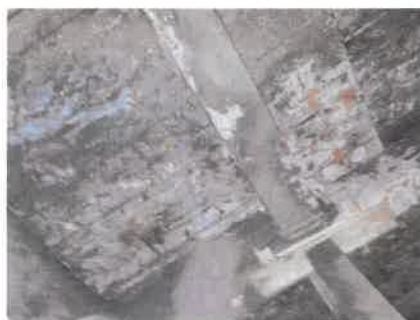
- Płyta stropowa → znaczne oznaki korozji betonu  
ubytki otuliny  
korozja zbrojenia  
płyta zaklasyfikowana do  
naprawy metodą modyfikowanego  
betonu naprawczego  
wraz z założeniem nowych siatek  
zbrojeniowych

Płyta stropowa – widoczna znaczna korozja płyty stropowej  
/zdjęcia źródłowe/

Ze względu na charakter uszkodzeń, mając na uwadze rodzaj konstrukcji i miejsce zabudowy płyty stropowej, zachodzi techniczna przesłanka kompleksowej naprawy płyty metodą modyfikowanego betonu naprawczego wraz z założeniem nowych siatek zbrojeniowych.

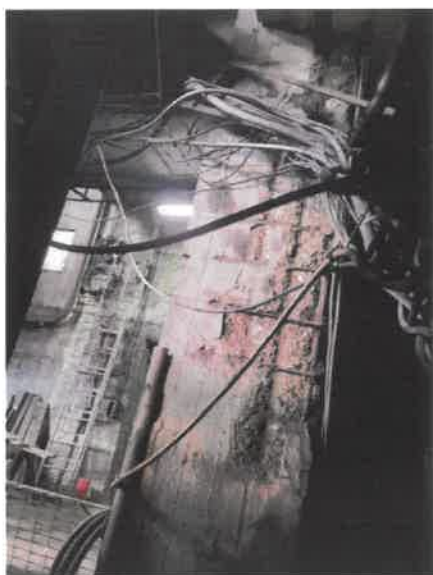
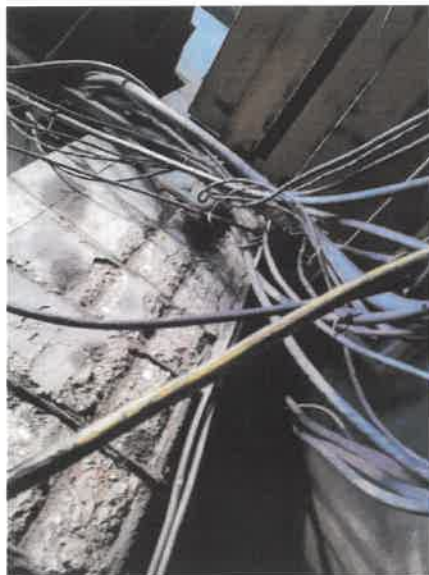
- słupy żelbetowe od strony trzonu → widoczna ponadnormatywna korozja betonowa, ubytki otuliny korozja zbrojenia słupy zaklasyfikowane do naprawy metodą modyfikowanego betonu naprawczego wraz z uzupełnieniem zbrojenia i założeniem nowych siatek zbrojeniowych

Słupy od strony trzonu prowadniczego widoczna znaczna korozja słupów

Ze względu na charakter uszkodzeń, mając na uwadze rodzaj konstrukcji i miejsce zabudowy płyty stropowej, zachodzi techniczna przesłanka kompleksowej naprawy płyty metodą modyfikowanego betonu naprawczego wraz z uzupełnieniem zbrojenia i założeniem nowych siatek zbrojeniowych.

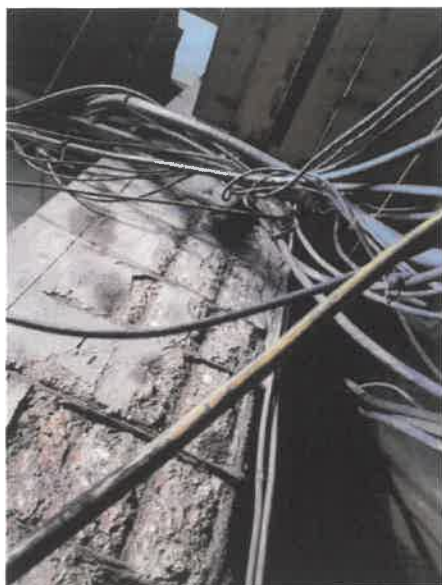
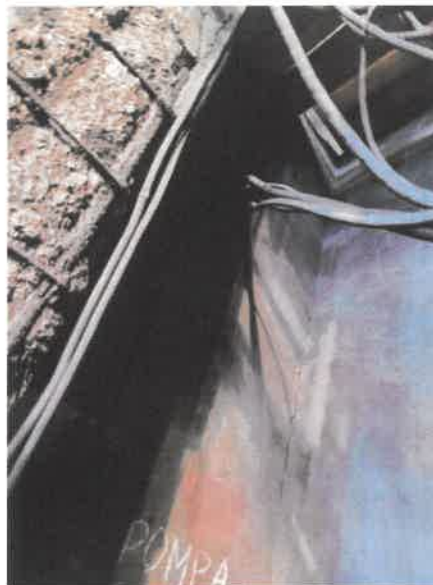
Słupy od strony trzonu prowadniczego – widoczna znaczna korozja słupów  
/zdjęcia źródłowe/
