PRZEDSIĘBIORSTWO USŁUGOWO INŻYNIERYJNE		PROJEKTANT W SPEC. KONSTR. - BUD.	PODPISEK
LARGO - MGR INŻ. ARTUR SZOMBARA, 44-230 BELK, UL. PAŁOWICKA 98		mgr inż. Artur Szombara	
TEMAT :		SPRAWDZAJĄCY SPEC. KONSTR. - BUD.	
REMONT BUDYNKU PŁUCZKI III.		mgr inż. Krzysztof Siódmiak	
Investor:		mgr inż. Szymon Donocik	
Polska Grupa Górnicza S.A., ul. Powstańców 30, 40-039 Katowice,			
Oddział KWK ROW 44 - 235 Rybnik, ul. Jastrzębska 10			
Lokalizacja: 44 - 208 Rybnik ul. Przewozowa 4,		Skala: 1 : 100	
obrob: Chwałowice, działki nr 834 / 2 oraz 1905 / 6		Format: A2+	
jedn. ewid.: 247 301_1_0010			
Tytuł tomu: OCENA STANU TECHNICZNEGO WRAZ Z INWENTARYZACJĄ,		Data: II 2025	
Tytuł: ELEVACJE ZACHODNIE, OCENA STANU		Nr tomu: I	
Dyskret: TECHNICZNEGO.		Nr rys.: 2010

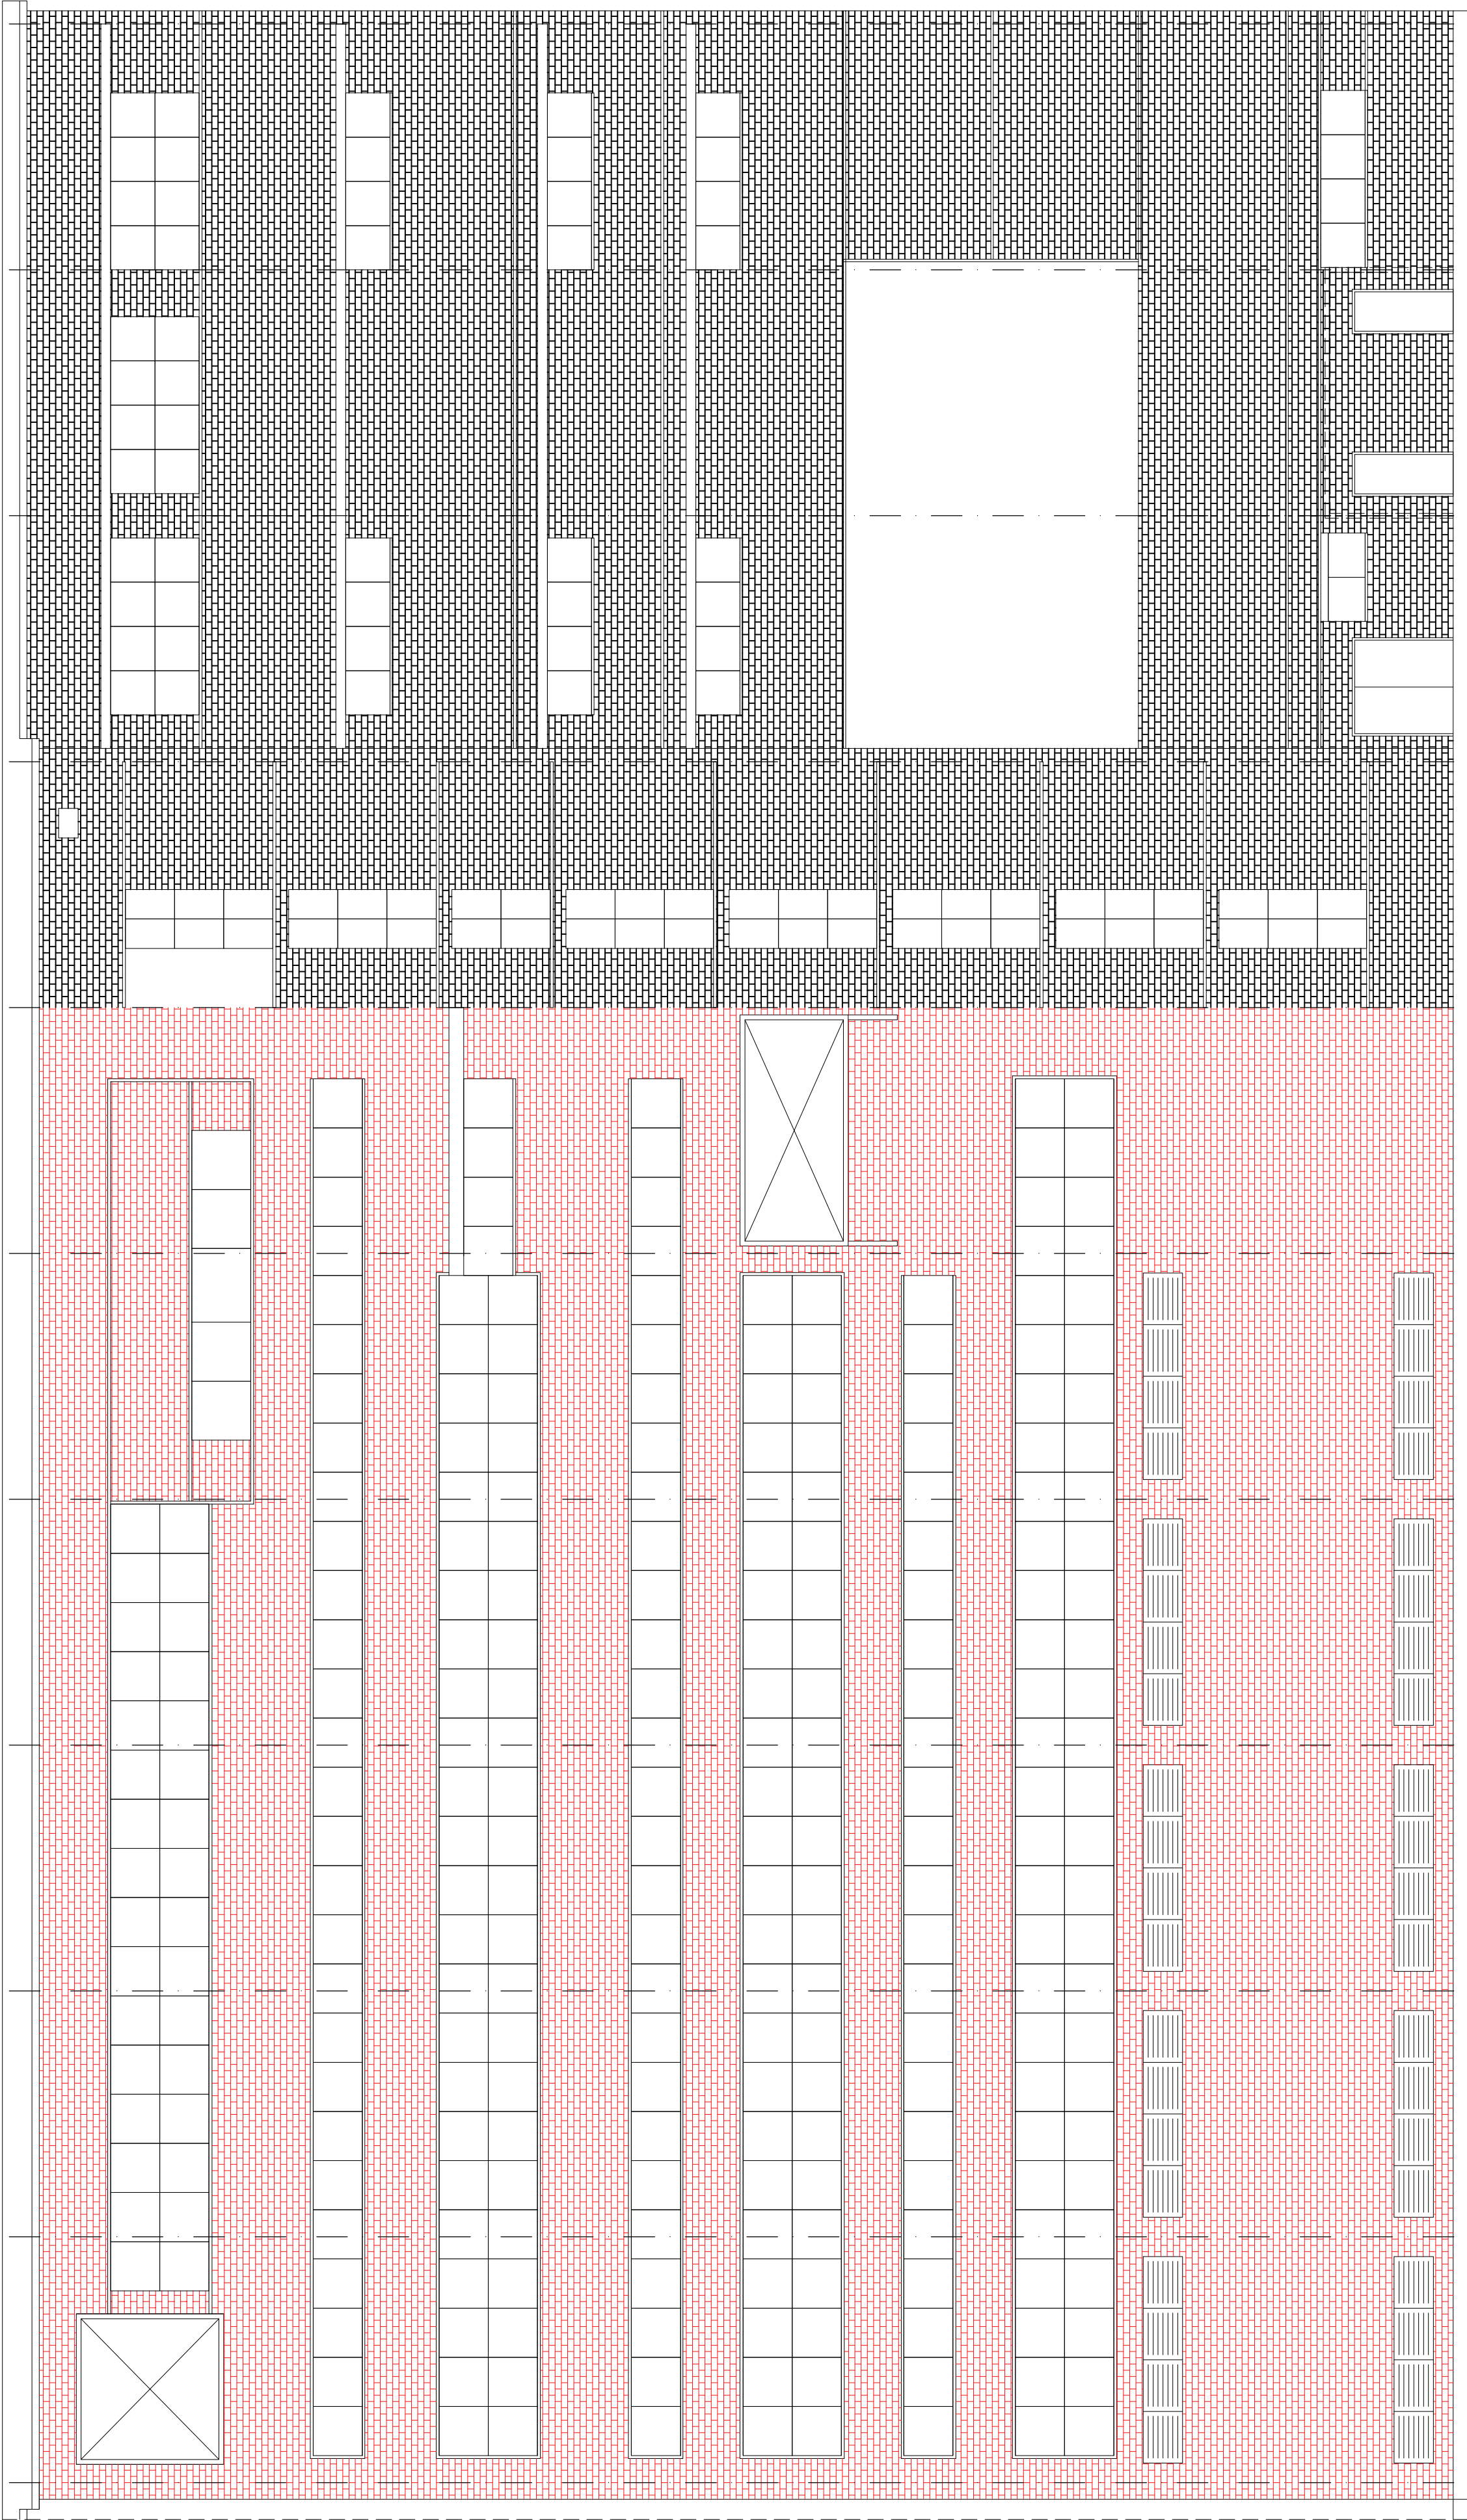
Elevacja północno-zachodnia
fragment w osiach 4 - 14

- Uwagi:
1. Mury ceglane elewacji są zbrojone dwoma prętami stalowymi Ø6 układanym w poziomie zgodnie z wytycznymi.
 2. Rygle wsporcze murów ceglanych wykonano z przekroju złożonego z czoownika i kątownika.
 3. Na powierzchni, na której przewiduje się wymianę muru, należy wymienić rygle wsporcze i zbrojenie muru na nowe.
 4. Mury zaznaczone kolorem czerwonym - do przemurowania.
