## EKSPERTYZA STANU TECHNICZNEGO

ZAMAWIAJĄCY	<b>POLSKA GRUPA GÓRNICZA S.A. Oddział KWK Staszic-Wujek Ruch Murcki-Staszic</b>
ZADANIE	<b>WYKONANIE EKSPERTYZY KORYGUJĄCEJ (AKTUALIZACJI) DOKUMENTACJI „EKSPERTYZA STANU TECHNICZNEGO OBIEKTÓW PODSADZKOWYCH ODDZIAŁ KWK STASZIC-WUJEK RUCH MURCKI-STASZIC”</b>
OBIEKTY	<b>ZBIORNIK PODSADZKOWY - OBIEKT 2.c.10</b>
ADRES OBIEKTU	<b>PGG S. A., Oddział KWK Staszic-Wujek Ruch Murcki-Staszic Teren szybu „IV”, ul. Kollata, Katowice-Giszowiec</b>
BIURO PROJEKTOWE	<b>Biuro Projektów i Realizacji Inwestycji „SEPARATOR” Sp. z o.o. ul. Nowy Świat 48; 41-706 Ruda Śląska</b>

Ruda Śląska, listopad 2025 r.

<b>BIURO PROJEKTÓW I REALIZACJI INWESTYCJI</b> <b>„SEPARATOR” Sp. z o. o.</b> ul. Nowy Świat 48; 41-706 Ruda Śląska	Nr Zamówienia <b>25028</b>	Nr archiwalny <b>3104/E</b>	Nr strony <b>2</b>
<b>EKSPERTYZA STANU TECHNICZNEGO OBIEKTU:</b> <b>ZBIORNIK PODSADZKOWY - OBIEKT 2.c.10</b>

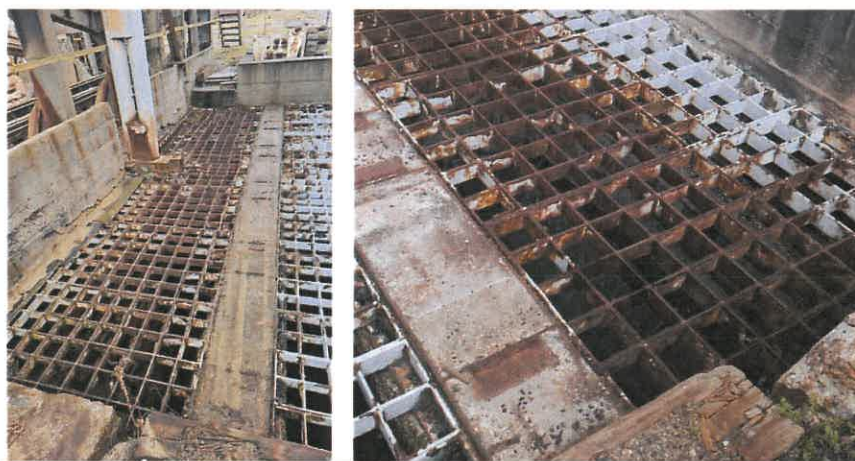
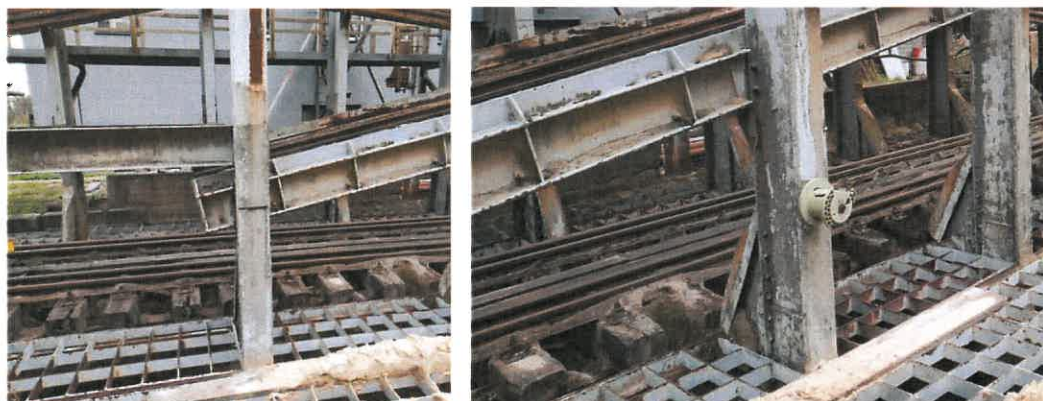
Fot. 2. Widok na kratę przykrywającą wlot zbiornika – zdjęcie wykonano w październiku 2025r. W dalszym ciągu fragmenty krawędzi obmurza są uszkodzone, krata zabezpieczająca – korozja znaczna.

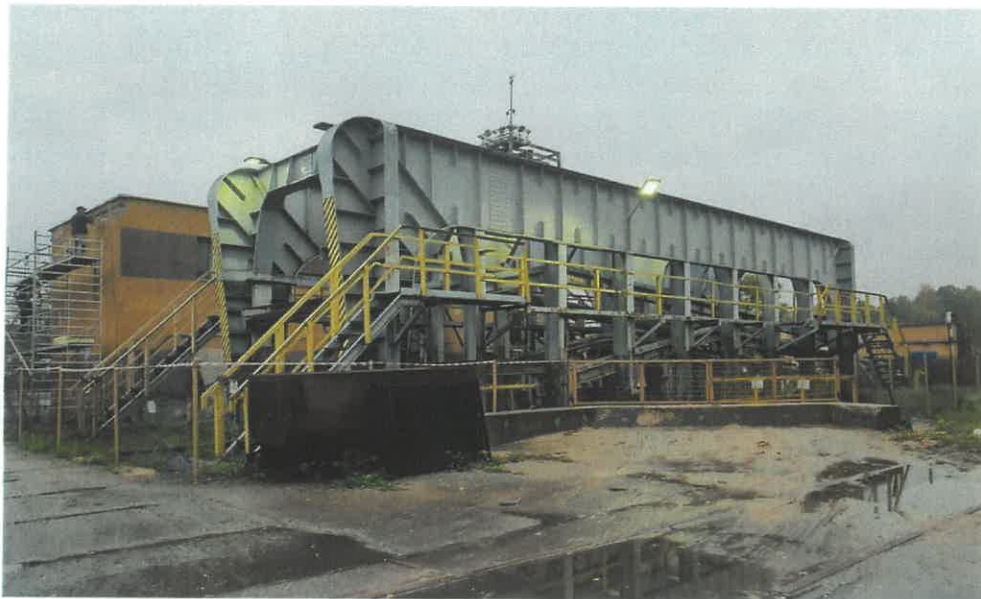
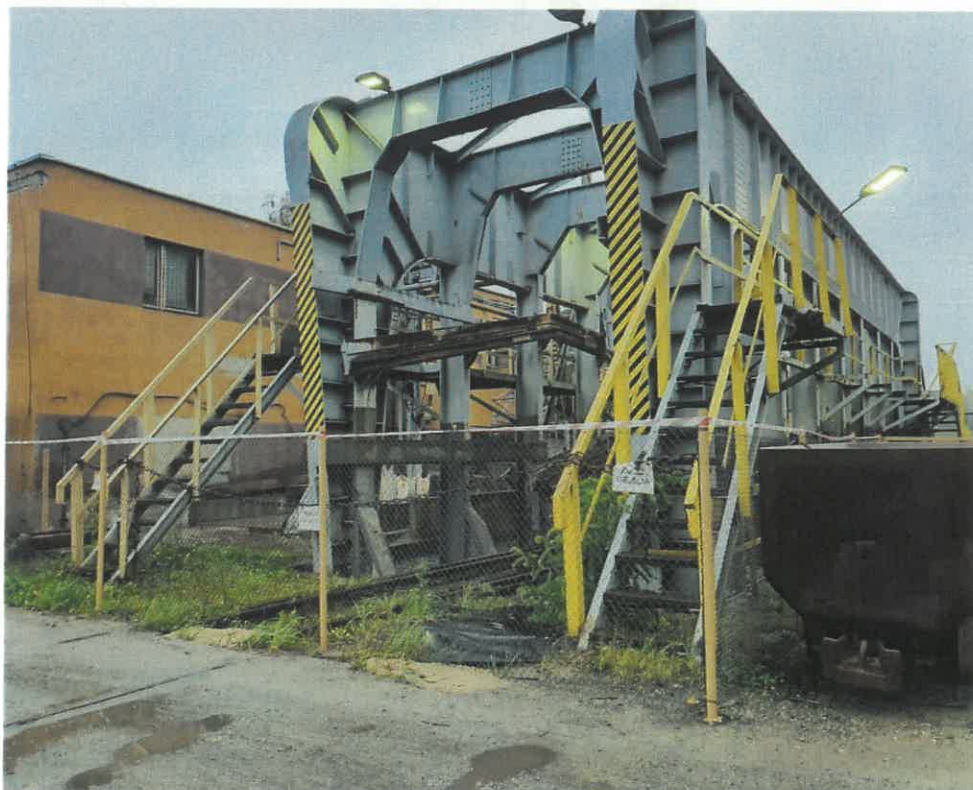
Fot. 3. Widok na most rozładowczy i konstrukcję zabezpieczającą wlot zbiornika – zdjęcie wykonano w 2023 r.

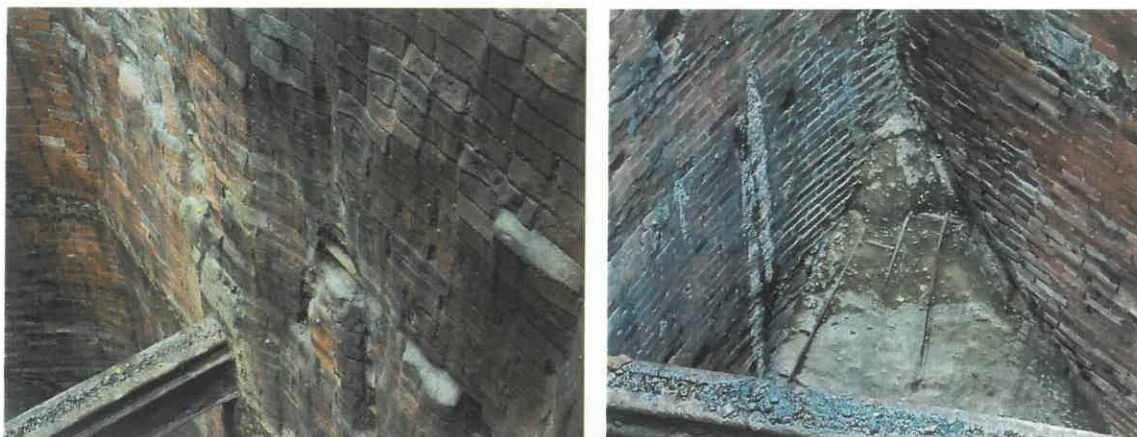
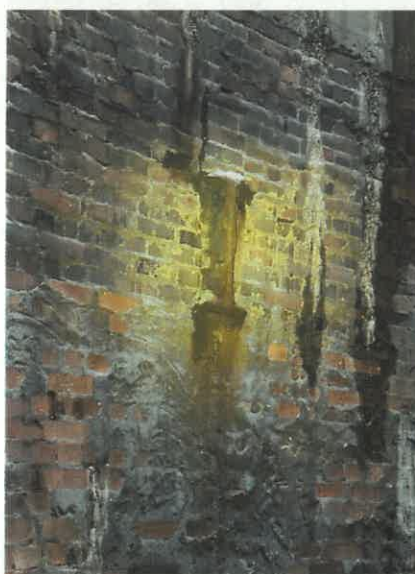
Fot. 6. Widok na ściany zbiornika kamienia wykonane w 2025r. Miejscowe uszkodzenia i deformacje okładziny klinkierowej ścian zbiornika , miejscowe braki w spoinowaniu okładziny klinkierowej, korozja poprzecznych stalowych belek rozporowych oraz kotwiących. Żelbetowe elementy ścian zbiornika (belki żelbetowe, ściany usztywniające, żelbetowe obmurze itd.) z uszkodzoną warstwą otulającą, wykruszającą się oraz korozją znaczną zbrojenia. Zalecenia dotyczące remontu zbiornika kamienia nie zostały wykonane przez Użytkownika. **Obiekt wymaga remontu w trybie pilnym.**

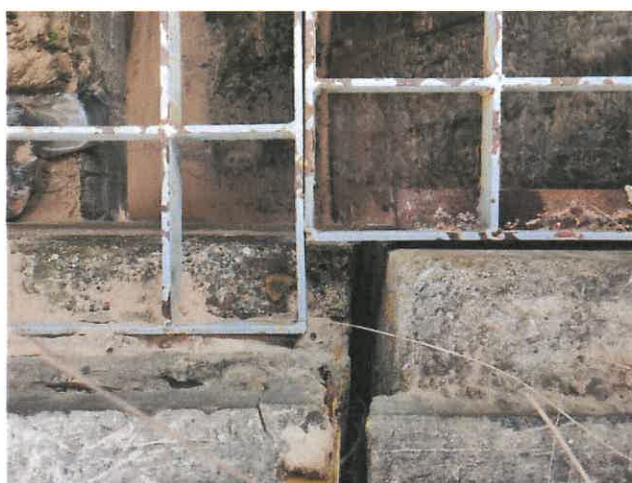
Fot. 7. Widok na ściany i przerwę dylatacyjną zbiornika piasku wykonane w 2023 r.

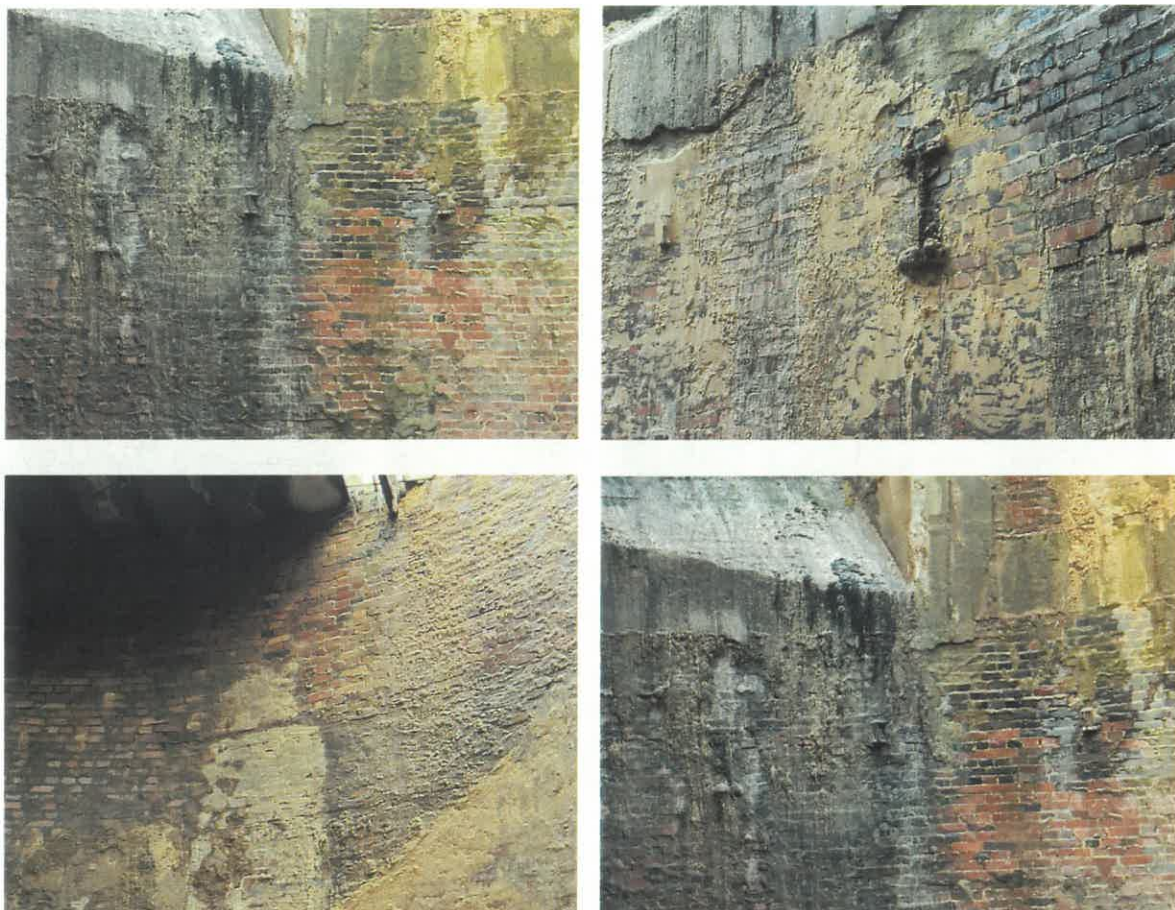
Fot. 8. Widok na ściany zbiornika piasku wykonane w 2025 r. Miejscowe uszkodzenia otuliny elementów żelbetowych zbiornika oraz korozja zbrojenia. Korozja stalowych elementów kotwiących zbiornika. Braki w spoinowaniu okładziny z cegieł klinkierowych. Ogólny stan okładziny klinkierowej dostateczny. Użytkownik nie wykonał zaleceń wskazanych w ekspertyzie z 2023r. Obiekt wymaga remontu.

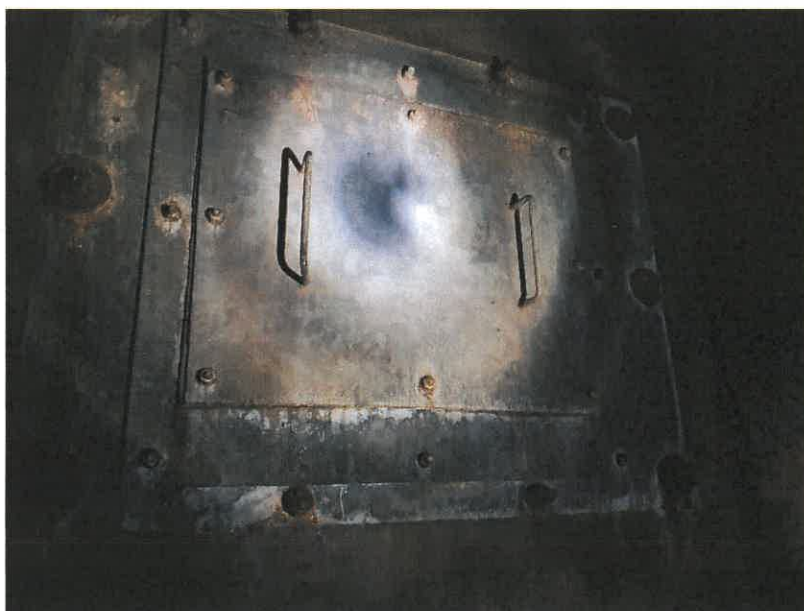
Fot. 9. Widok na ściany oraz stalowe elementy w kanale uciezkowym wykonane w 2023r.

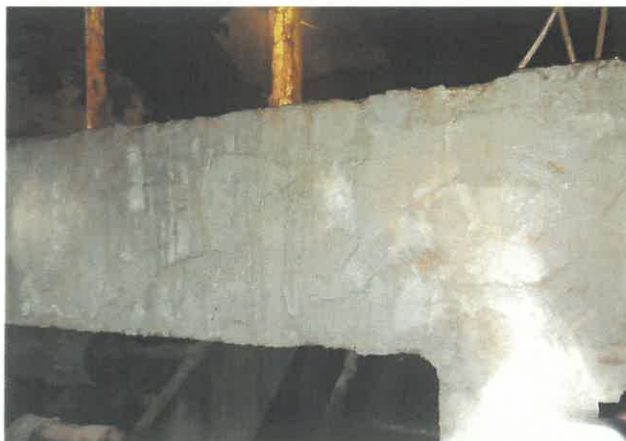
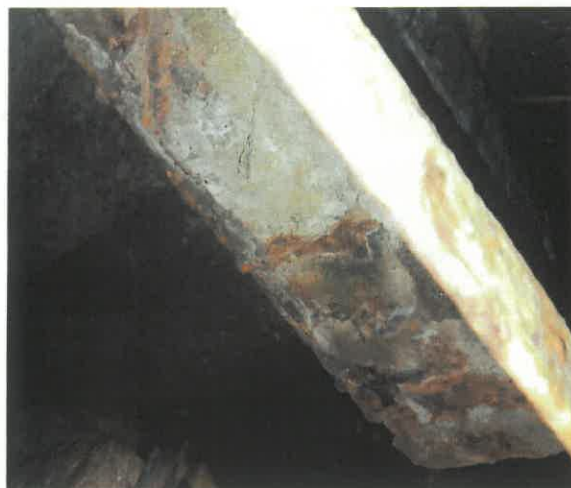
Fot. 11. Belka stropowa żelbetowa podpierająca strop na poziomie -52,300m.

Zdjęcie wykonane w roku 2025. Lokalnie Inwestor wykonał prowizoryczne naprawy zabezpieczające pręty zbrojeniowe przed wpływami środowiskowymi. Prace naprawcze zostały wykonane nieprawidłowo, miały charakter wyłącznie tymczasowy i spowalniający nieznacznie dalszą degradację belki. W miejscu najbardziej wyężonym naprawy uległy ponownej degradacji, warstwa zabezpieczająca się odspoiła i wykruszyła. Obecnie pręty w dalszym ciągu są narażone na oddziaływania zewnętrzne. Aby odciążać zdegradowaną belkę, Użytkownik wykonał podparcie w miejscu najbardziej wyężonym. Podparcie zostało wykonane niezgodnie z zaleceniami ekspertyzy wykonanej w roku 2023. Pod wpływem agresywnego chemicznego środowiska, niewielką grubość otuliny miejscowo uwidaczniają się korozyjne prześwity w nowych miejscach. Należy w trybie pilnym wykonać wzmocnienie belki żelbetowej. Do czasu przeprowadzenia naprawy należy regularnie wykonywać zalecenia opisane w rozdziale 5.

- o naprawę w **pierwszym stopniu pilności** słupów i belek żelbetowych podtrzymujących stropy pomiędzy poziomami -52,3m i 57,3m. Słupy podczas weryfikacji w 2023r. wykazywały znaczne spękania podłużnie. Spękania zostały zabezpieczone powierzchniowo przez Użytkownika. Po wykonaniu zabezpieczenia tymczasowego, po wykonaniu ponownej oceny w listopadzie 2025r. nie stwierdzono spękań w warstwie naprawczej. Świadczy to o pewnej stabilizacji konstrukcji po wykonaniu zabezpieczeń odciążających. Belki żelbetowe podczas weryfikacji w 2023 r. wykazywały znaczną korozję prętów zbrojeniowych w środku rozpiętości oraz liczne ubytki warstwy otulającej. Użytkownik wykonał doraźnie zabezpieczenie prętów zbrojeniowych przed wpływem oddziaływań zewnętrznych. Naprawy te nie przyniosły zamierzonego efektu, zostały wykonane niestaranne i obecnie warstwa naprawcza uległa odspojeniu i wykruszaniu się. Na wniosek Użytkownika, ze względu na trwające procedury administracyjne mające na celu wykonanie kompleksowego remontu obiektu dopuszcza się **warunkowego użytkowania** obiektu przez **okres nie przekraczający 3 miesięcy** po spełnieniu następujących wymagań technicznych:

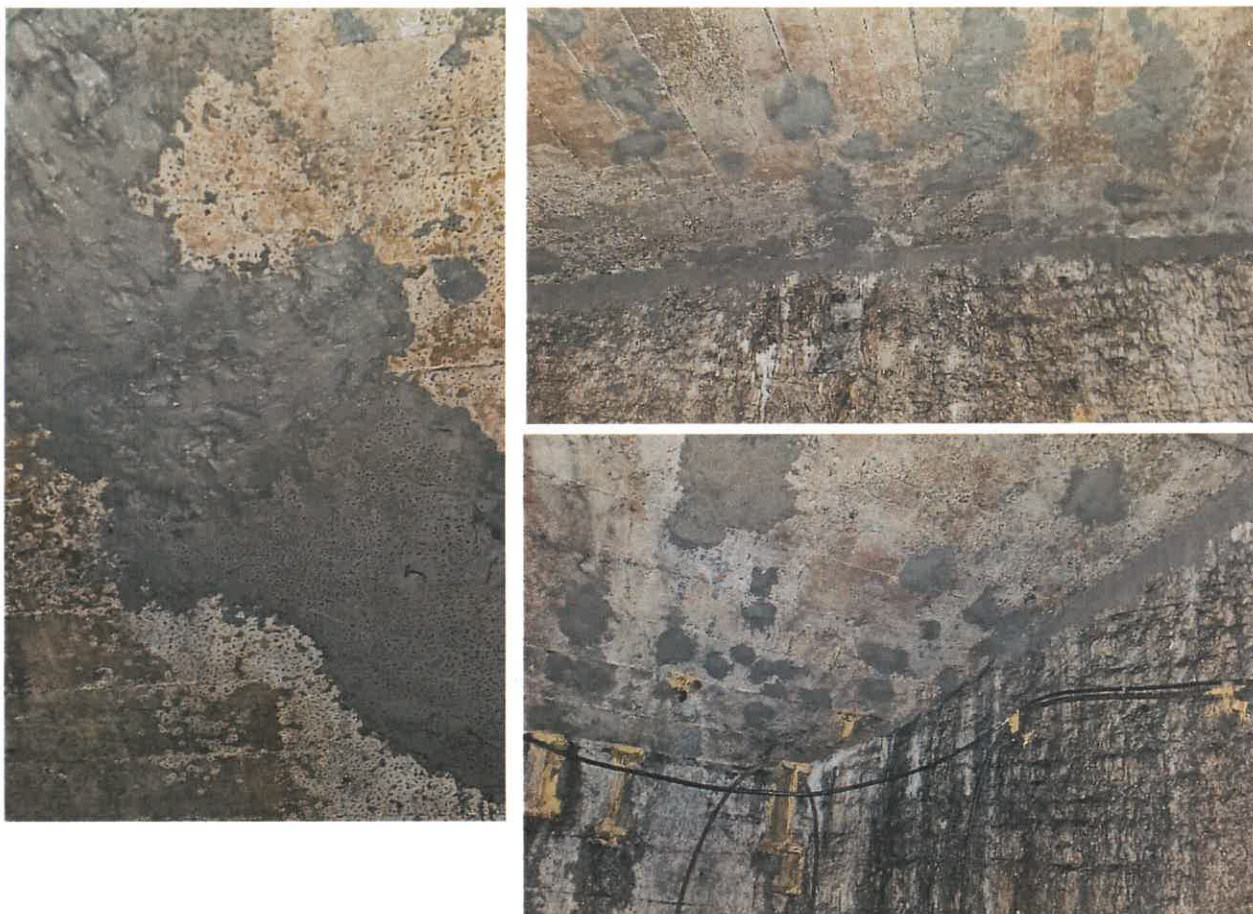
Fot. 12. Naprawy warstwy otulającej pręty zbrojeniowe wykonane w żelbetowym leju zbiornika - zdjęcie wykonane od strony pomieszczeń poniżej zbiornika w 2023r.

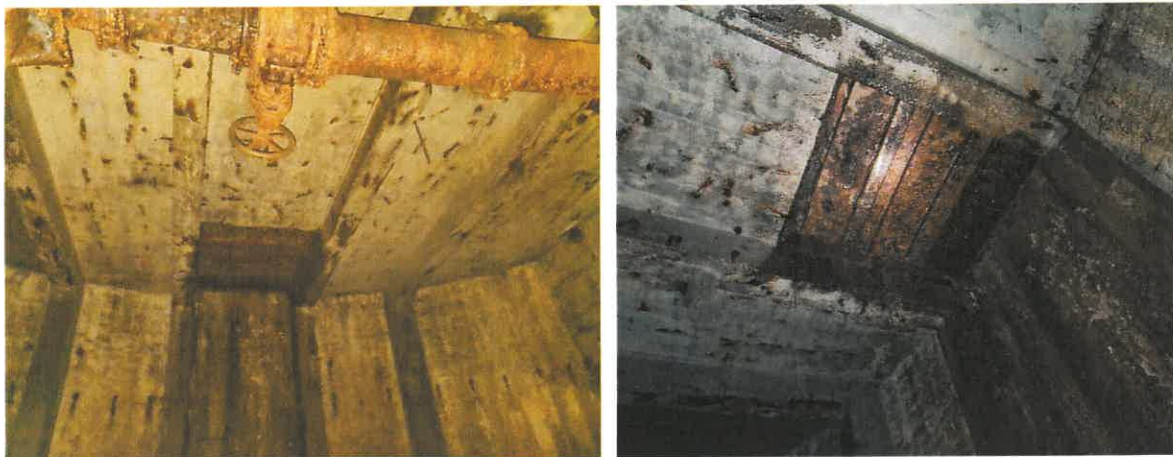
Fot. 14. Prześwity korozyjne płyty stropowej na poziomie -52,300m – zdjęcie wykonane w 2023r.

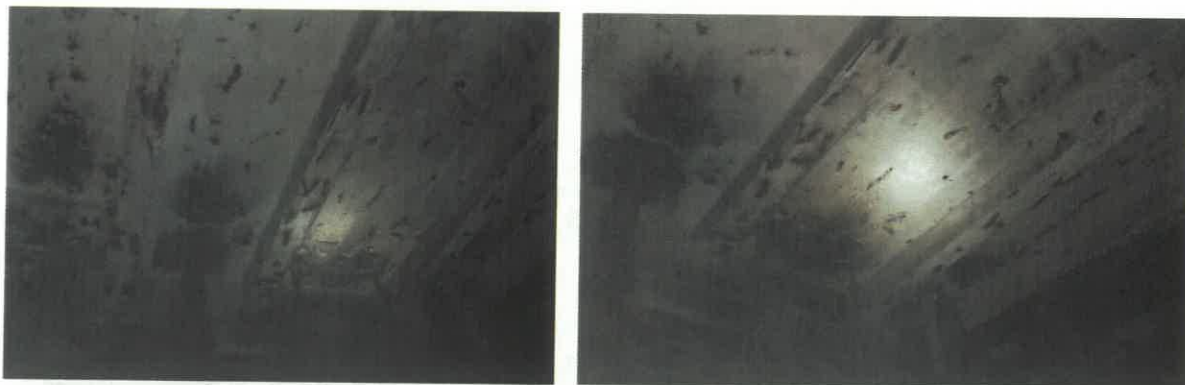
Fot. 15. Prześwity korozyjne płyty stropowej na poziomie -52,300m – zdjęcie wykonane w 2025r. Prześwity są wynikiem zbyt małej grubości warstwy otulającej pręty zbrojeniowe, oraz błędy wykonawcze konstrukcji. Prześwity korozyjne występują zarówno na płytach i belkach. Naprawy nie zostały wykonane przez Użytkownika. Od czasu opracowania poprzedniej ekspertyzy korozja miejscowo się pogłębiła. Znaczna korozja stalowych przekryć otworów w stropie.

- W miejscach prześwitów korodujących elementów stalowych tj. strzemiona belek, pręty stanowiące element dystansowy dla zbrojenia itd., należy wykonać zabezpieczenie antykorozyjne i zwiększenie warstwy otulającej pozwalającej na ochronę prętów przed wpływem wody wraz ze związkami chemicznymi.

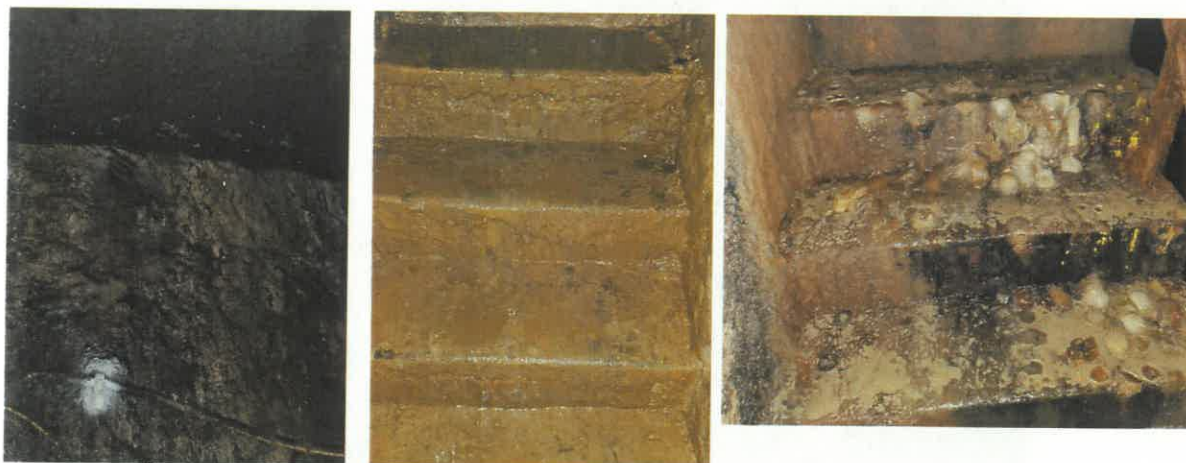
Fot. 16. Ściany pomieszczeń poniżej zbiornika kamienia i piasku – wykwyty solne powstałe na skutek oddziaływania wody wraz z zawartymi w niej związkami na ściany obiektu – zdjęcie wykonane w 2023 r.

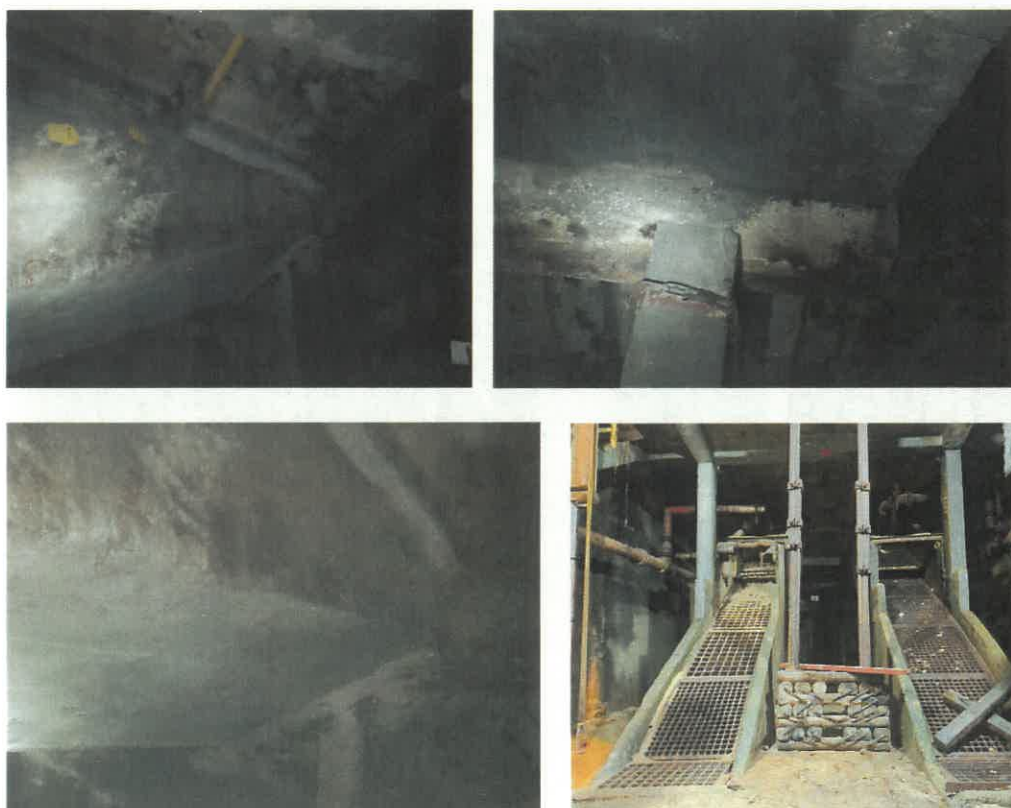
Fot. 19. Zsuwnia pomiędzy poziomem -52,3m i poziomem -57,3m – zdjęcie wykonane w 2025r., korozja prętów zbrojeniowych w belkach podpierających zsuwnie. Płyta żelbetowa zsuwni została zabezpieczona przez Użytkownika. Od czasu wykonywania ekspertyzy w 2023r. wykonana otulina zewnętrzna nie wykazuje śladów korozyjnych, odspojień i wykruszeń materiału naprawczego. Belka podpierająca zsuwnię wymaga przeprowadzenia remontu.

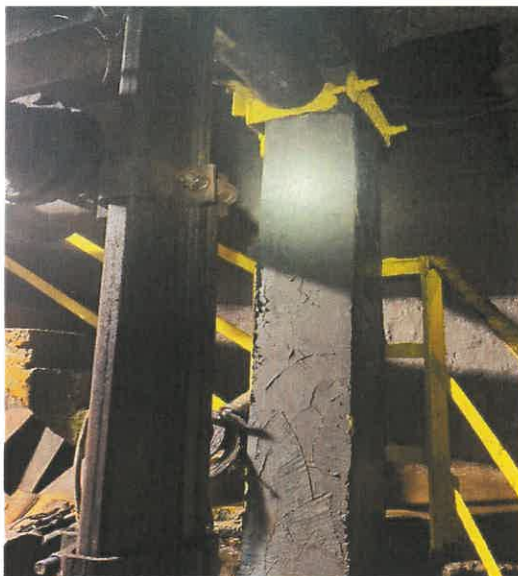
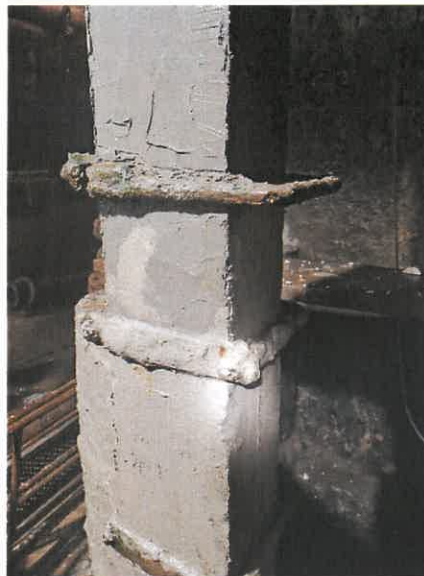
Fot. 20. Słupy żelbetowe na poziomie -57,3m – podłużne spękania słupów podpierających strop na poziomie -52,3m zabezpieczone tymczasowo przez Użytkownika – zdjęcia wykonane w 2023r.

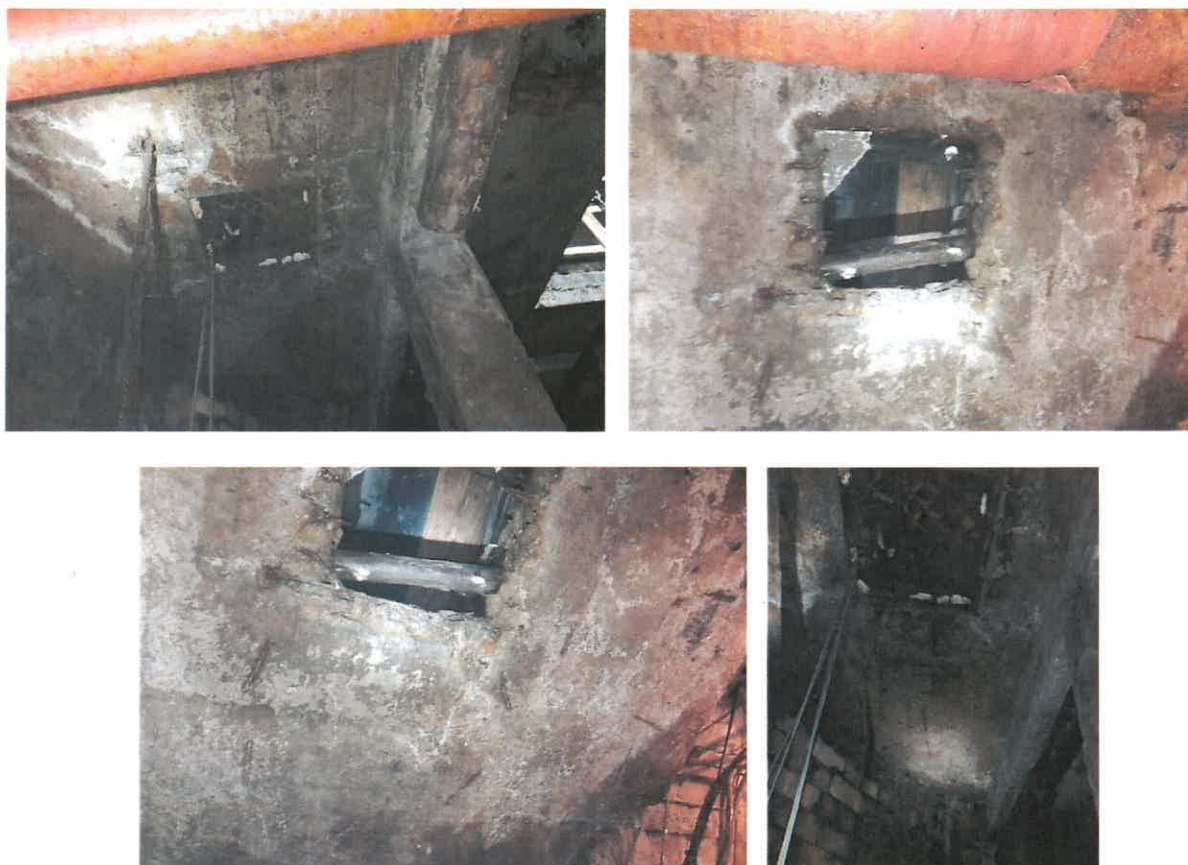
Fot. 23. Skorodowane elementy podporowe stropu pod kontenerem socjalnym zostały tymczasowo zabezpieczone (podparcie belek żelbetowych) – zdjęcie wykonane w 2025r.

Lokalne naprawy warstwy otulającej wykonane w 2023r. nie uległy od tego czasu degradacji: brak nowych pęknięć, zarysowań, odspojeń i odkruszeń. Podparcie wykonane w 2023r. miało charakter doraźny. Nie zostały wykonane zalecenia dotyczące zmiany przekroju belki podpierającej. Nie zostały także wykonane kompleksowe naprawy słupów co wyklucza możliwość odciążenia belki. Należy wykonać **kompleksowy remont słupów i belek żelbetowych – w trybie pilnym**. Do czasu wykonania remontu zaleca się stosować dodatkowe obostrzenia określone w punkcie 5 niniejszego opracowania.

Brak zabezpieczenia istniejących otworów w stropie pod kontenerem socjalnym. Prowizoryczne zabezpieczenia wykonane przez Użytkownika wykruszyło się. Należy wykonać naprawę płyty stropowej i zabezpieczenie widocznych, skorodowanych prętów zbrojeniowych.

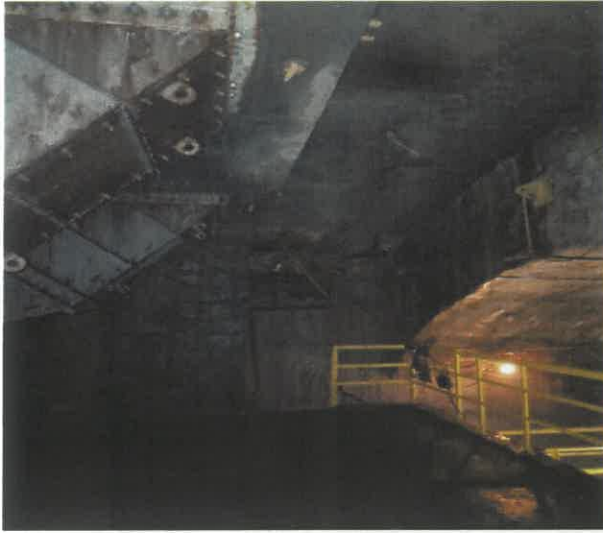
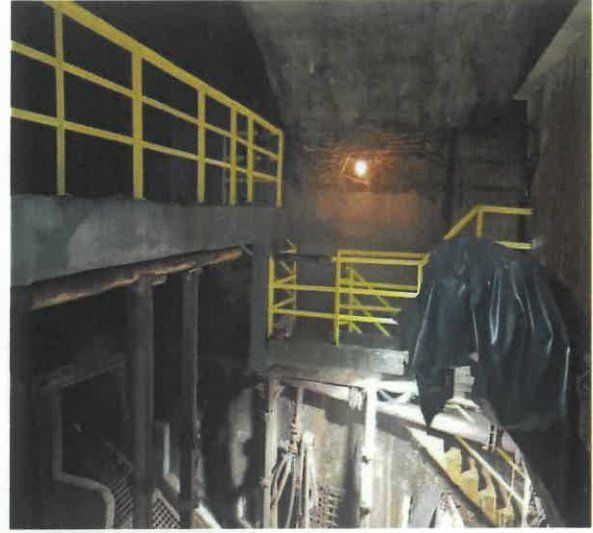
Fot. 24. Barierki zabezpieczone antykorozyjnie powłoką malarską  
– zdjęcie wykonano w 2023r.

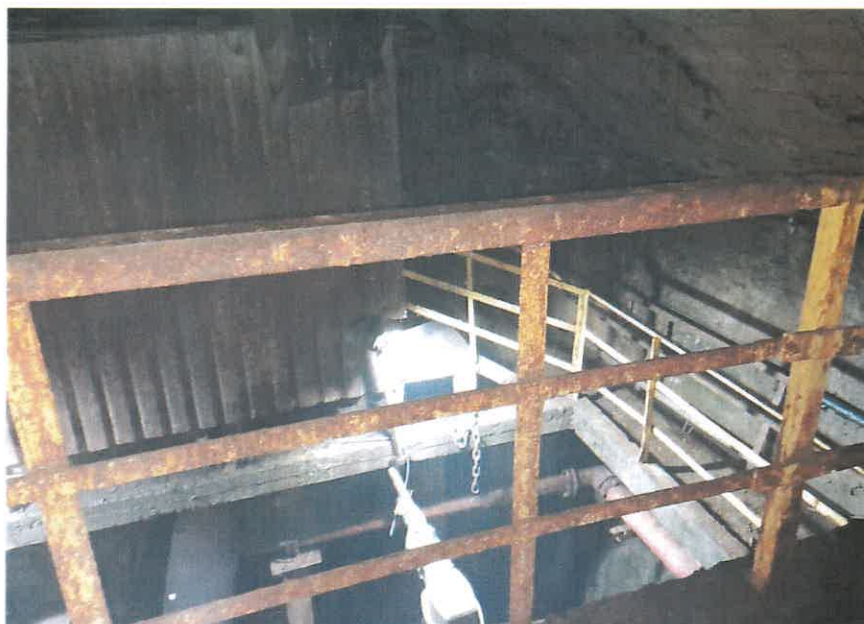
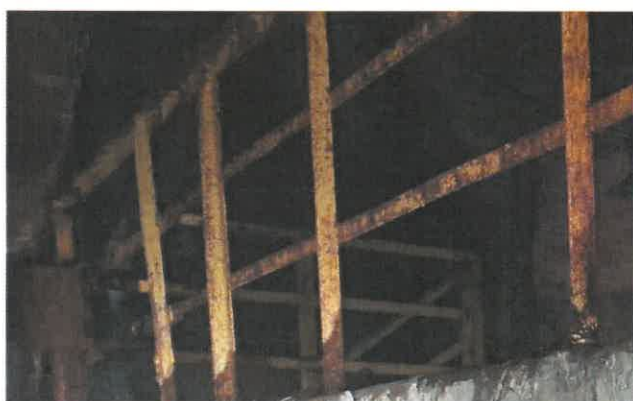
Fot. 25. Barierki zabezpieczające – zdjęcie wykonane w 2025r.

W 2023r. Użytkownik obiektu zabezpieczył antykorozyjne barierki na poz. 52,3m oraz na poz.-57,3m powłoka malarską. Obecnie barierki te wykazują korozję, miejscowo znaczną. Zastosowane zabezpieczenie było wykonane doraźnie i nie zostało dopasowane do warunków panujących w obiekcie. Znaczna korozja barierek świadczy o braku regularnych konserwacji przeprowadzanych przez Użytkownika. Należy sprawdzić stabilność barierek zabezpieczających oraz wykonać kompleksowe zabezpieczenie antykorozyjne, dostosowane do agresywnych warunków otoczenia.

- zabezpieczenie antykorozyjne lub wymianę elementów konstrukcji stalowej - w części podziemnej obiektu:
- antykorozyję barier zabezpieczających na poz. -52,3m, na poz. -57,3m oraz w lunecie podsadzkiowej.
- wymienić drabinę zejściową oraz kłamry ułatwiające komunikację pomiędzy poz. -57,3m i lunetą podsadzkiową.
- Wszelkie elementy stalowe, które są zbędne pod względem technologicznym należy niezwłocznie usunąć. Pozostawione są źródłem korozji dla pozostałych elementów. Demontaż zbędnych elementów należy poprzedzić analizą ich wykorzystania w pracy konstrukcji obiektu. Zalecenie mające na celu efektywne zwiększenie czasu użytkowania obiektu;

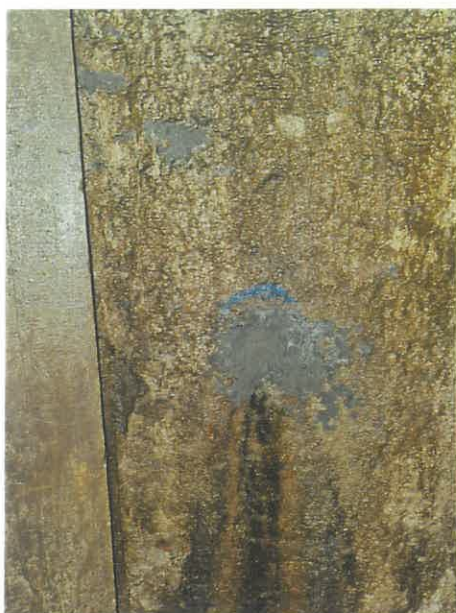
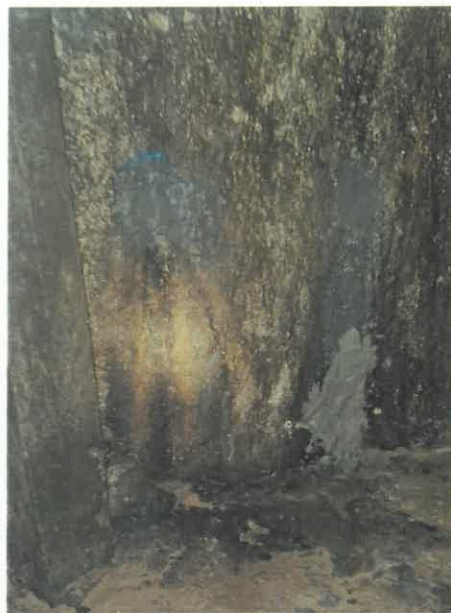
Fot. 26. Naprawy nieszczelności w ścianach żelbetowych – zdjęcie wykonane w 2023r.

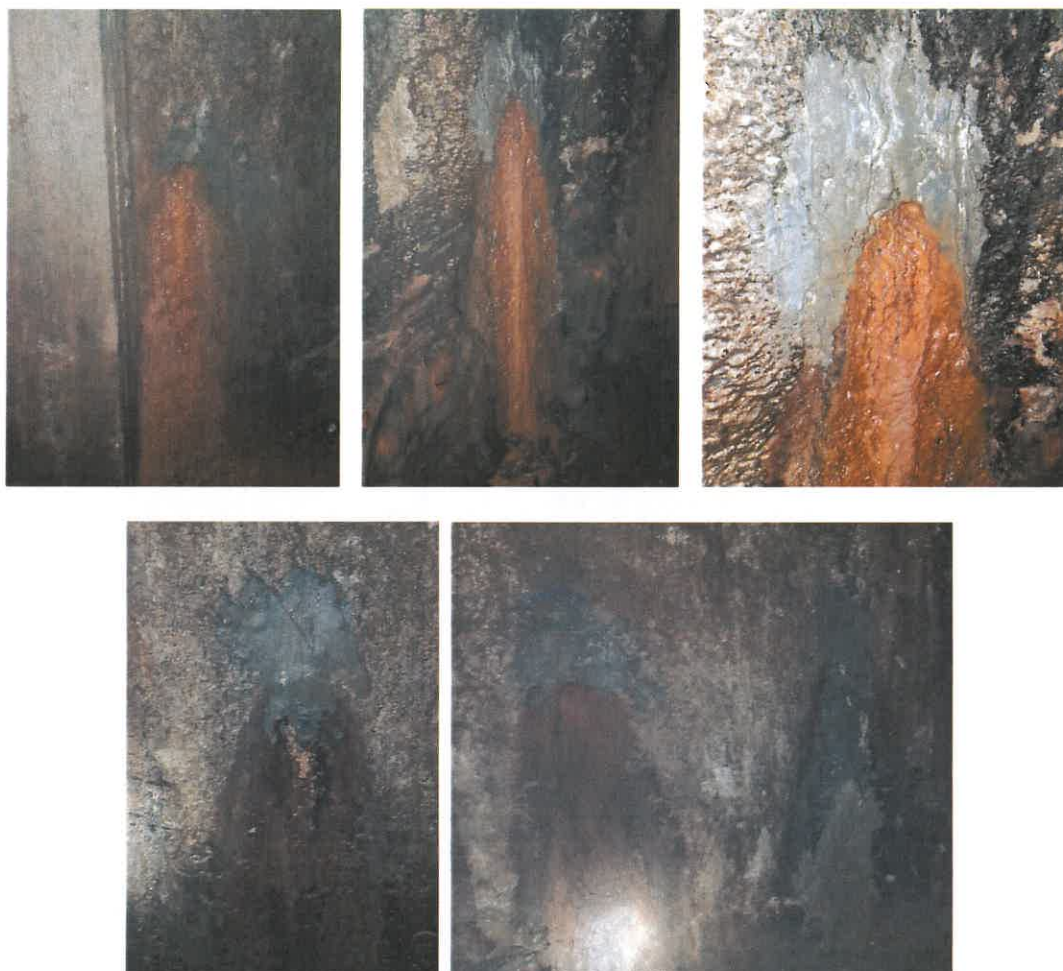
Fot. 27. Nieszczelności i przecieki ścian zbiornika podsadzowego – zdjęcie wykonano w 2025 r. W 2023r. Użytkownik obiektu wykonał miejscowe, doraźne naprawy nieszczelności w ścianach zbiornika podsadzowego. Część napraw okazała się nieskuteczna, a zaprawa naprawcza wykruszyła się pod wpływem napierającej wody gruntowej. Lokalnie pojawiają się nowe przecieki, co może świadczyć o braku jednorodności struktury betonu tworzącego ścianę. Należy wykonać kompleksową naprawę ścian pod kątem ich szczelności. Oddziaływanie wody wraz ze związkami chemicznymi na pręty zbrojeniowe ścian spowoduje ich korozję i oraz sukcesywne pogarszanie się stanu obiektu.

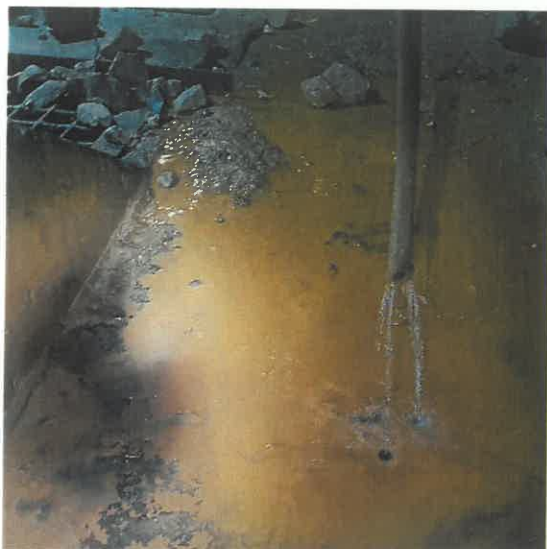
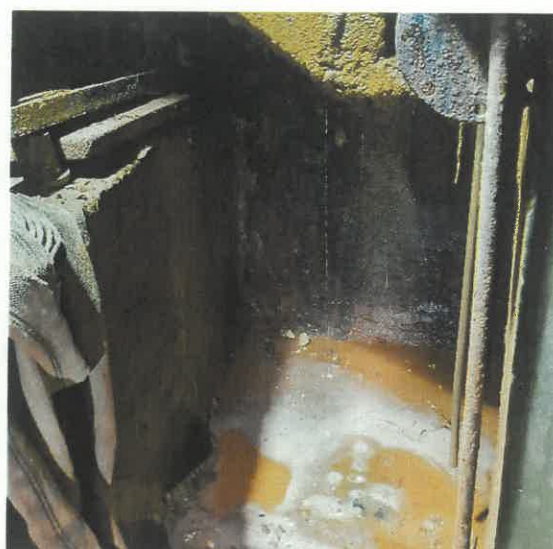
Fot. 28. Poziom -57,3m – brak prawidłowego odprowadzenia wody technologicznej, znaczna ilość wody zalega na poziomie stropów, spływa po elementach konstrukcyjnych powodując ich korozję i degradację -zdjęcie wykonane w 2023 r.

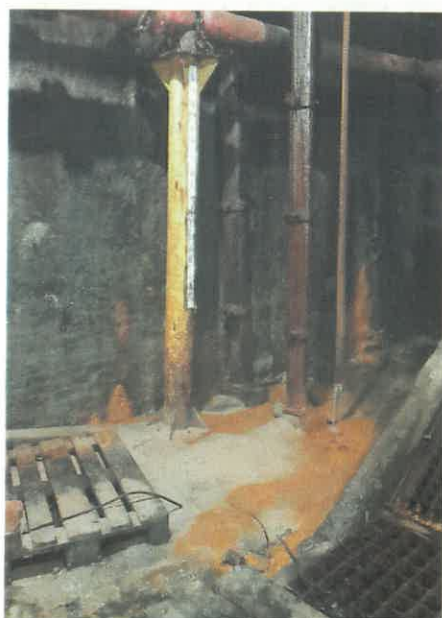
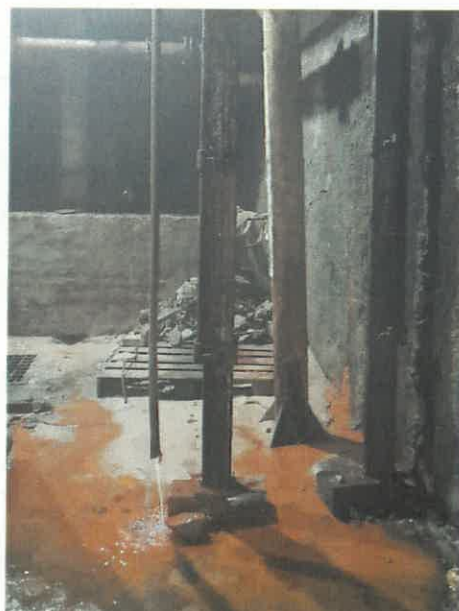
Fot. 29. Poziom -57,3m – w dalszym ciągu brak prawidłowego odprowadzenia wody technologicznej. Znaczna ilość wody w dalszym ciągu zalega na poziomie stropów, spływa po elementach konstrukcyjnych powodując ich korozję i degradację - zdjęcie wykonane w 2025 r. Należy zaplanować poprawne odprowadzenie wody technologicznej oraz zabezpieczenie elementów konstrukcyjnych i niekonstrukcyjnych przed oddziaływaniem wody z agresywnymi związkami chemicznymi.

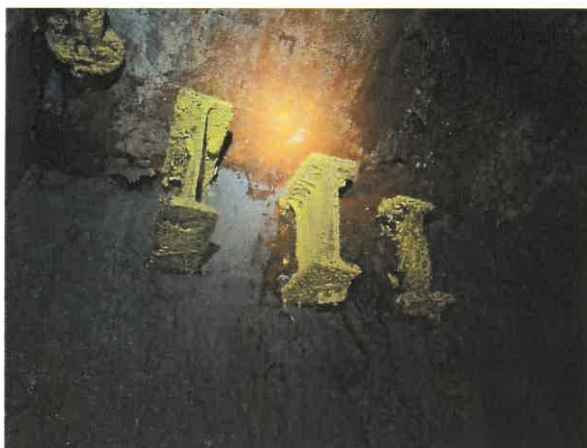
Fot. 30. Poziom -52,3m – znaczna korozja stalowych elementów konstrukcyjnych zbiornika podsadzowego, pełniących funkcję elementów stabilizujących obiekt. Brak dostępu do elementów stalowych od zewnątrz. Od wewnątrz Użytkownik wykonał próby spowolnienia korozji – zdjęcie wykonano w 2023r.

Nie wolno usuwać w całości ani częściowo istniejących elementów stabilizujących. Należy wykonać kompleksowe zabezpieczenie pozwalające na maksymalne ograniczenie ich degradacji.

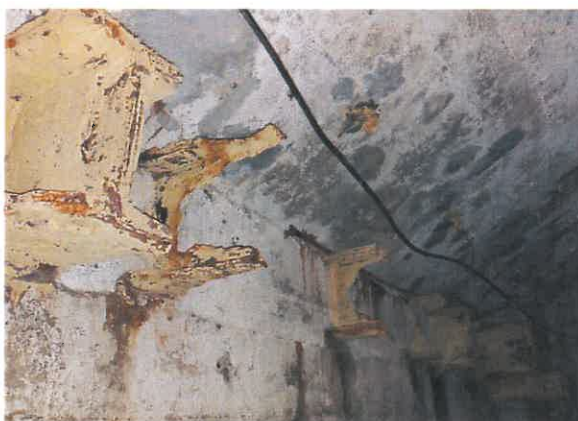
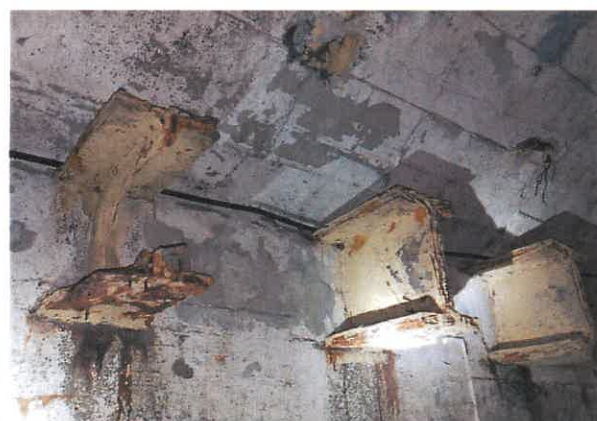
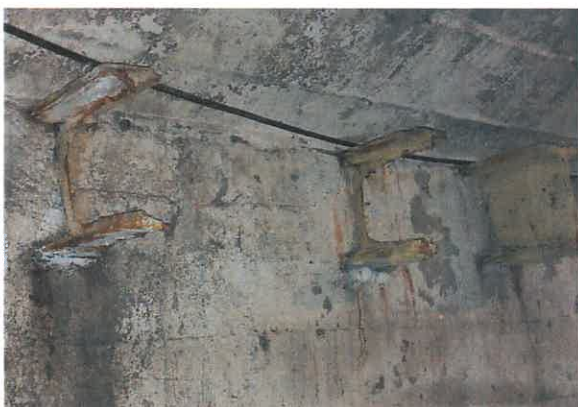
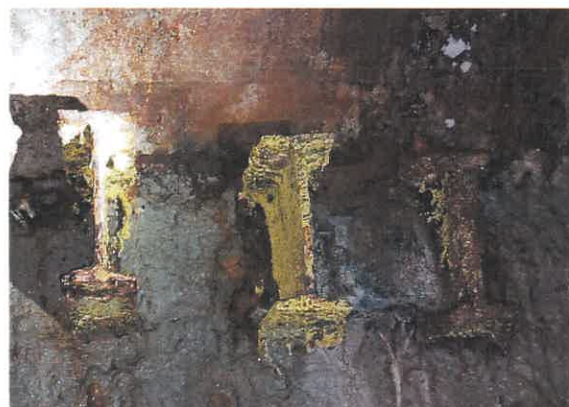
Fot. 31. Poziom -52,3m – Korozja elementów stabilizujących zbiornika. – zdjęcie wykonano w 2025 r. W 2023r. Użytkownik wykonał doraźne zabezpieczenie stalowych elementów stabilizacyjnych zbiornika. Zastosowane zabezpieczenie było wykonane doraźnie i nie zostało dopasowane do warunków panujących w obiekcie. Znaczna korozja elementów stabilizacyjnych świadczy o braku regularnych konserwacji przeprowadzanych przez Użytkownika. Miejscowo stan konstrukcji pogarsza się w szybkim tempie. Należy **pilnie oczyścić widoczne części konstrukcyjne oraz zabezpieczyć w sposób adekwatny do warunków panujących w obiekcie.**

- elementów zaplecza socjalnego, tj. korodujących elementów kontenera socjalnego;
- antykorozję wewnętrznych elementów stabilizujących zbiornik piasku i kamienia wewnątrz oraz poniżej istniejących komór zbiorników.

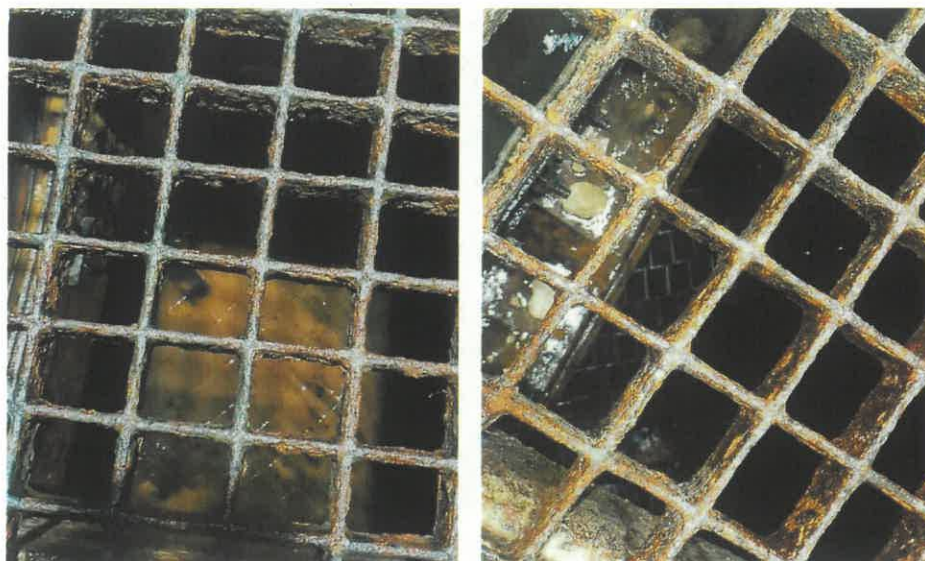
Fot. 32. Strop poziom -57,3m – Korozja krat zabezpieczających otwory lejów podsadzkowych – zdjęcie wykonane w 2023 r.

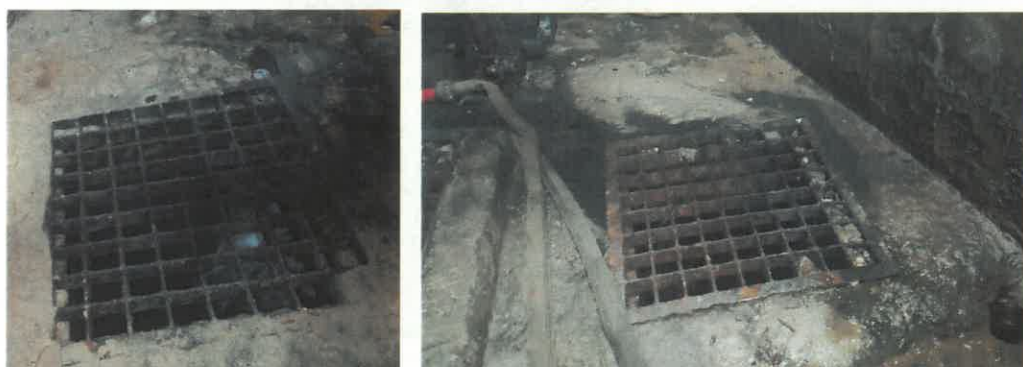
Fot. 33. Strop poziom -57,3m – Korozja krat zabezpieczających otwory lejów podsadzkowych – zdjęcie wykonane w 2025 r. Zalecana wymiana krat zabezpieczających lejów podsadzkowych nie została wykonana przez Użytkownika. Dodatkowo należy wykonać wymianę krat zabezpieczających na poz. -52,3m i -57,3m.

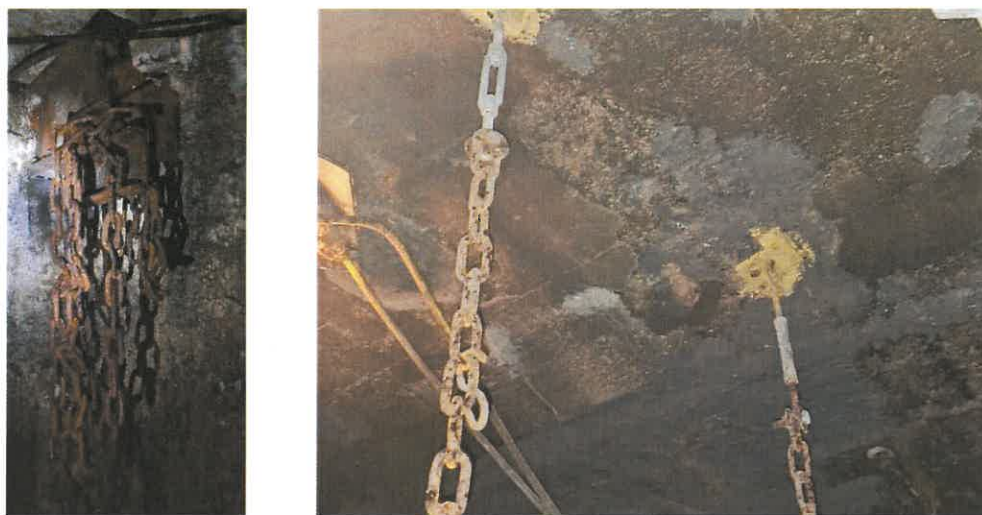
Fot. 34. Korodujące elementy stalowe – zdjęcia wykonano w 2023 r.

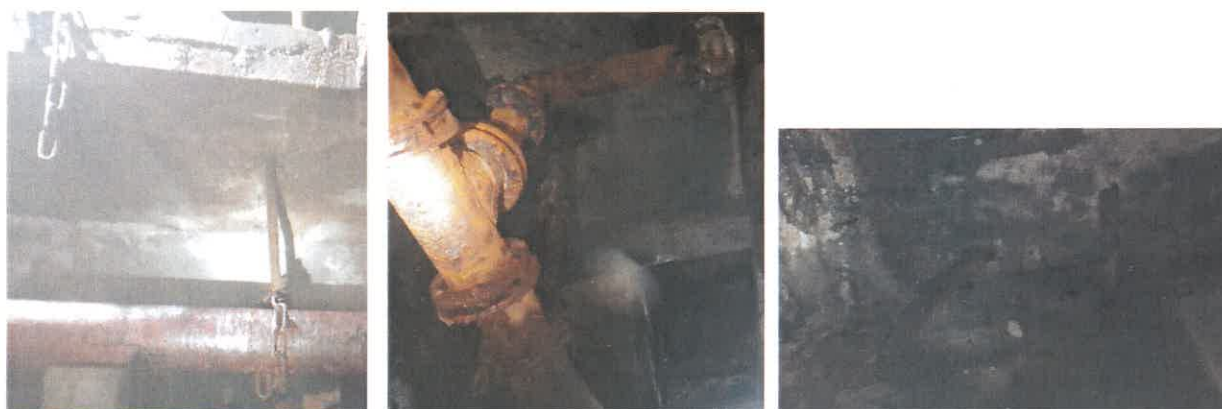
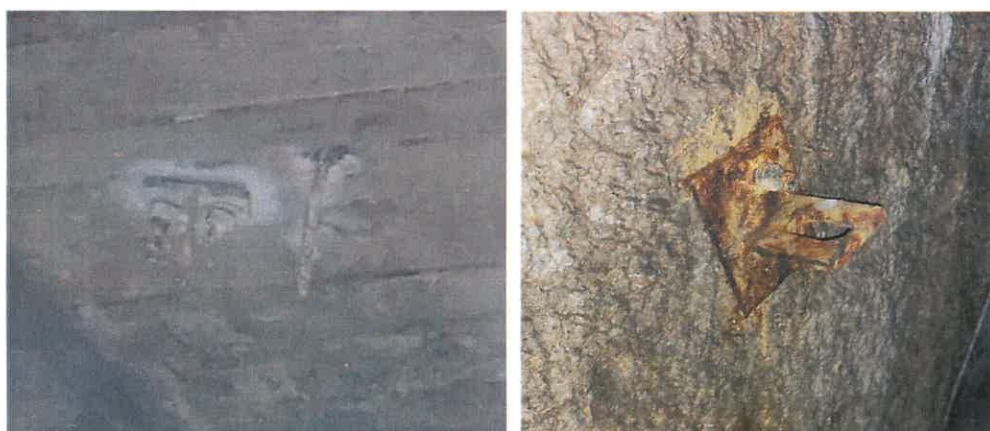
Fot. 35. Korodujące elementy technologiczne – zdjęcie wykonano w 2025 r. Korozja elementów technologicznych znaczna. Lokalnie poszczególne elementy zostały zabezpieczone przed korozją. Zabezpieczenie elementów technologicznych ze względu na agresywne warunki użytkowania nie było skuteczne. Ulegają one w szybkim tempie korozji i wpływają na destrukcyjnie na elementy konstrukcyjne.

- Antykorozja elementów technologicznych wraz z elementami podpierającymi i mocującymi. Zakres prac w obrębie urządzeń technologicznych należy ocenić we współpracy z projektantem branży mechanicznej. Należy uzupełnić brakujące śruby w elementach technologicznych lub zaplanować ich wymianę (wyłącznie na etapie projektu zgodnie z wytycznymi projektanta branży mechanicznej).

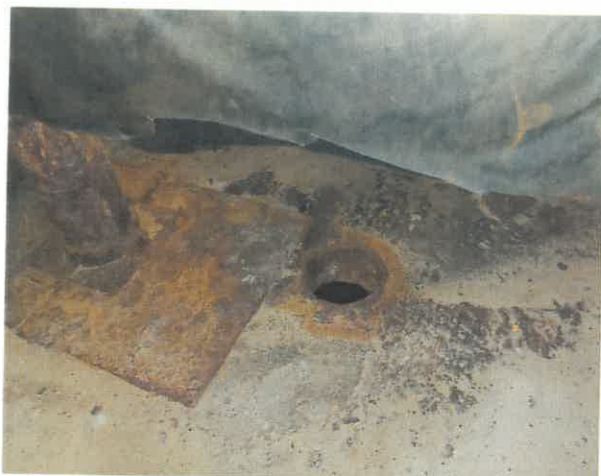
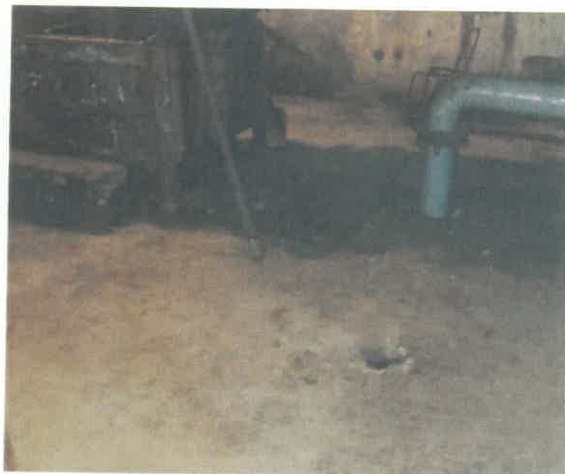
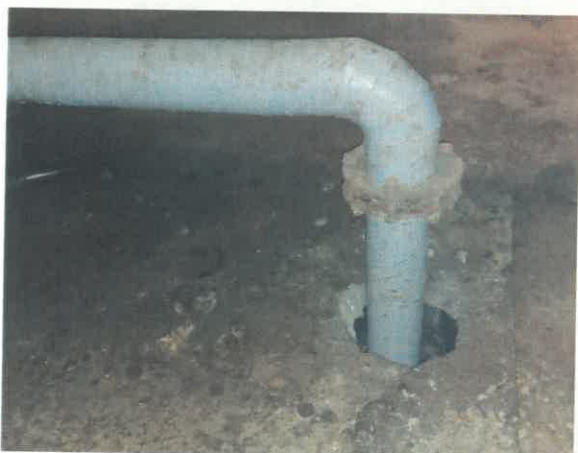
Fot. 36. Zdjęcie wykonane w 2025 r. Niezabezpieczone otwory technologiczne w stropie. Nieużywane otwory technologiczne należy zaślepić. Do czasu wykonania kompleksowego remontu należy zabezpieczyć przed osobami postronnymi.

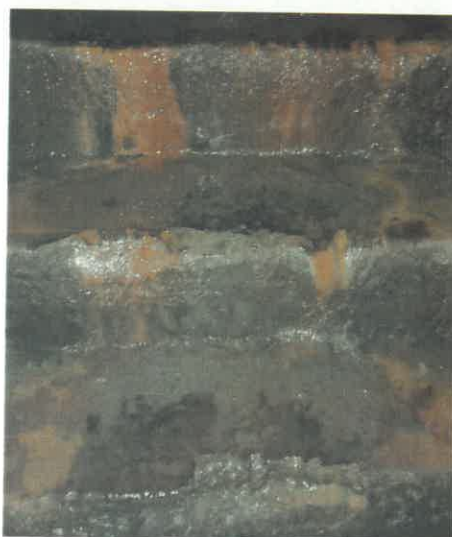
Fot. 37. Lokalne ubytki w stopniach schodowych łączących stropy poniżej zbiornika podsadzkiowego – zdjęcie wykonane w 2025r..
