## EKSPERTYZA STANU TECHNICZNEGO

ZAMAWIAJĄCY	<b>POLSKA GRUPA GÓRNICZA S.A. Oddział KWK Staszic-Wujek Ruch Murcki-Staszic</b>
ZADANIE	<b>WYKONANIE EKSPERTYZY KORYGUJĄCEJ (AKTUALIZACJI) DOKUMENTACJI „EKSPERTYZA STANU TECHNICZNEGO OBIEKTÓW PODSADZKOWYCH ODDZIAŁ KWK STASZIC-WUJEK RUCH MURCKI-STASZIC”</b>
OBIEKTY	<b>ZBIORNIK PODSADZKOWY - OBIEKT 2.c.10</b>
ADRES OBIEKTU	<b>PGG S. A., Oddział KWK Staszic-Wujek Ruch Murcki-Staszic Teren szybu „IV”, ul. Kollata, Katowice-Giszowiec</b>
BIURO PROJEKTOWE	<b>Biuro Projektów i Realizacji Inwestycji „SEPARATOR” Sp. z o.o. ul. Nowy Świat 48; 41-706 Ruda Śląska</b>

Ruda Śląska, listopad 2025 r.

<b>BIURO PROJEKTÓW I REALIZACJI INWESTYCJI</b> <b>„SEPARATOR” Sp. z o. o.</b> ul. Nowy Świat 48; 41-706 Ruda Śląska	Nr Zamówienia <b>25028</b>	Nr archiwalny <b>3104/E</b>	Nr strony <b>2</b>
<b>EKSPERTYZA STANU TECHNICZNEGO OBIEKTU:</b> <b>ZBIORNIK PODSADZKOWY - OBIEKT 2.c.10</b>

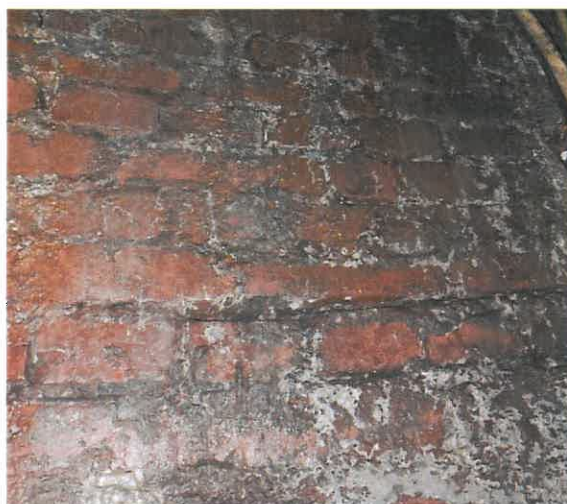
Fot. 38. Lokalne ubytki w materiale ceglanym i spoinowaniu ścian murowanych – zdjęcie wykonane w 2025r.

- Reprofilację murowanych ścian osłonowych zbiornika piasku i kamienia od poz. 0,00m do poz.-57,3m oraz w lunecie podsadzkowej. Prace dotyczą uzupełnienia wykruszających się, odspojonych, uszkodzonych mechanicznie części materiału ceglanego wraz z jego spoinowaniem (odtworzenie spoinowania, w tym spoinowania wykładziny klinkierowej zbiornika). Podczas wykonywania prac remontowych zaleca się sprawdzenie murowanych ścian zbiornika pod kątem jednorodności materiałowej i stabilności muru jako całości (w razie konieczności miejscowo przemurować ścianę).

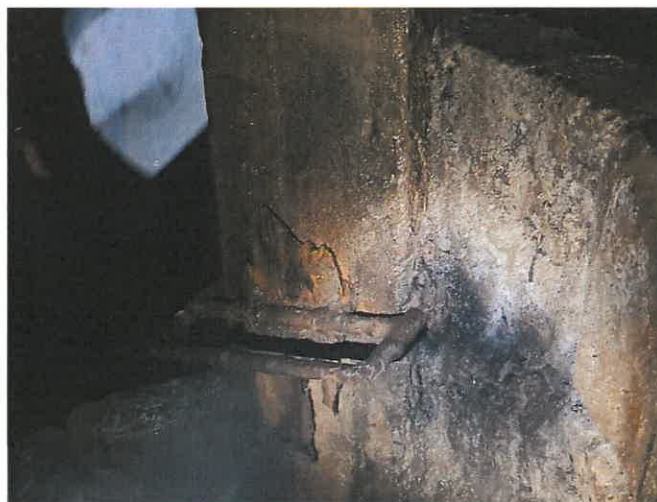
Fot. 39. Luneta – znaczna korozja stalowych elementów drabiny zejściowej do lunety – zdjęcie wykonane w 2023r.

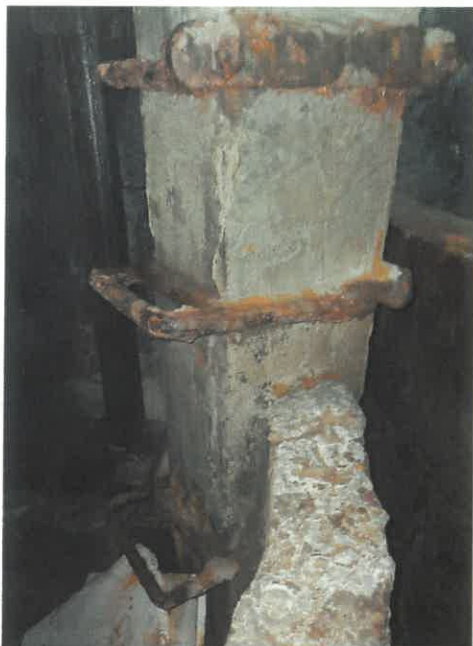
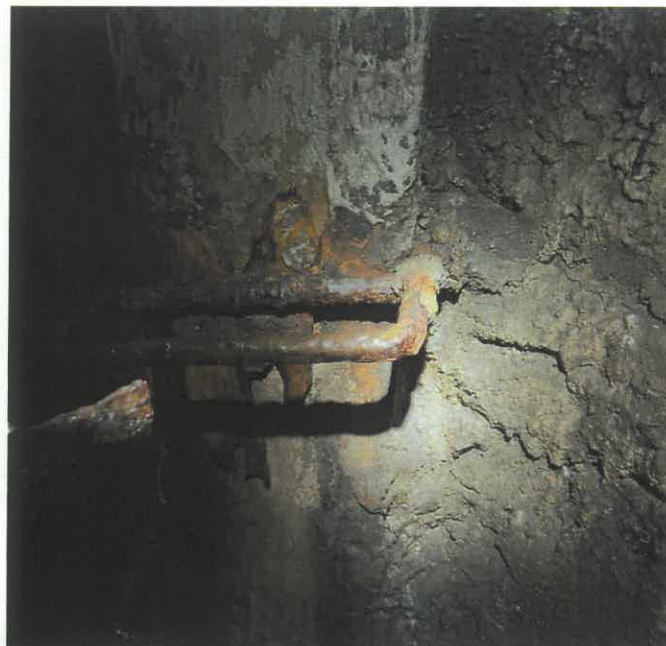
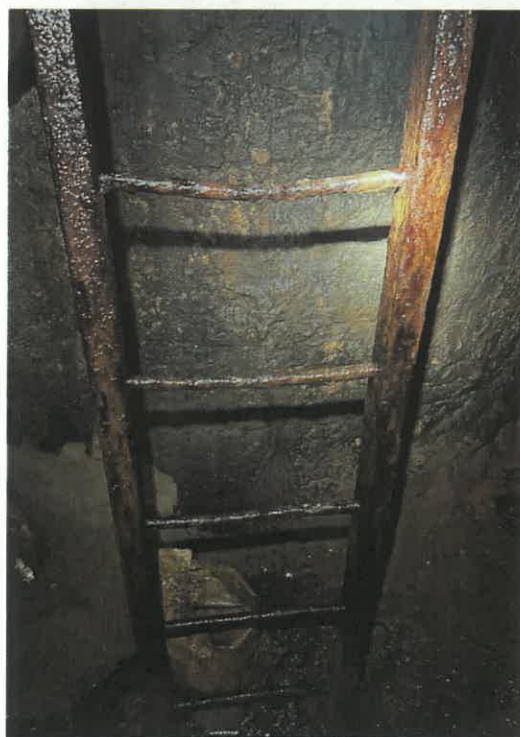
Fot. 40. Luneta – znaczna korozja stalowych elementów drabiny zejściowej do lunety – zdjęcie wykonano w 2025r. Ze względu na agresywne środowisko oddziałujące na stalowe elementy drabiny zejściowej do lunety, należy prowadzić jej bieżącą konserwację i zabezpieczać ją antykorozyjnie. Prace należy wykonać **w trybie pilnym**. Dodatkowo należy wykonać naprawy i konserwacje ścian oraz punktów kotwienia drabiny zejściowej. Prace nie zostały wykonane przez Użytkownika zgodnie z zaleceniami wskazanymi w roku 2023.

- zabezpieczenie antykorozyjne lub wymianę elementów konstrukcji stalowej - w części podziemnej obiektu:
- antykorozyję barier zabezpieczających na poz. -52,3m, na poz. -57,3m oraz w lunecie podsadzkiowej.
- wymienić drabinę zejściową oraz kłamry ułatwiające komunikację pomiędzy poz. -57,3m i lunetą podsadzkiową.
- Wszelkie elementy stalowe, które są zbędne pod względem technologicznym należy niezwłocznie usunąć. Pozostawione są źródłem korozji dla pozostałych elementów. Demontaż zbędnych elementów należy poprzedzić analizą ich wykorzystania w pracy konstrukcji obiektu. Zalecenie mające na celu efektywne zwiększenie czasu użytkowania obiektu;

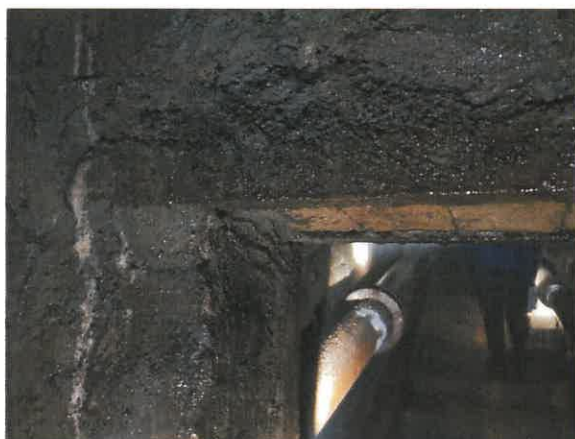
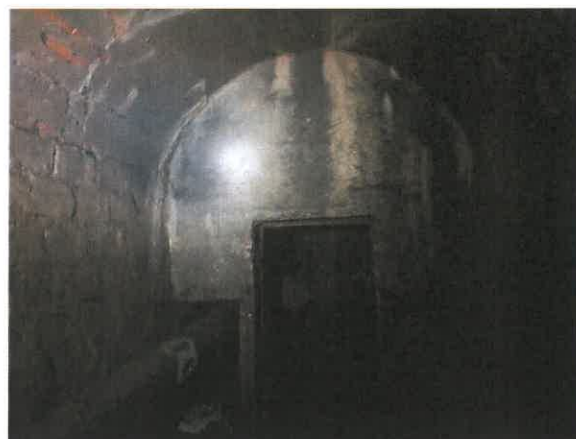
Fot. 41. Luneta – znaczna korozja stalowych elementów stolarki drzwiowej – zdjęcie wykonane w 2023r.

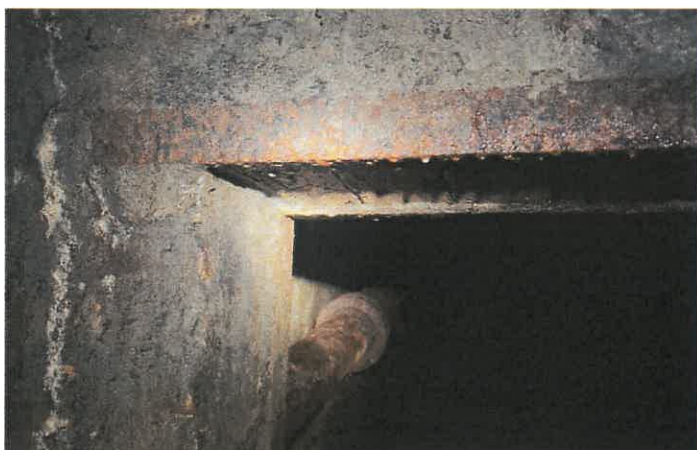
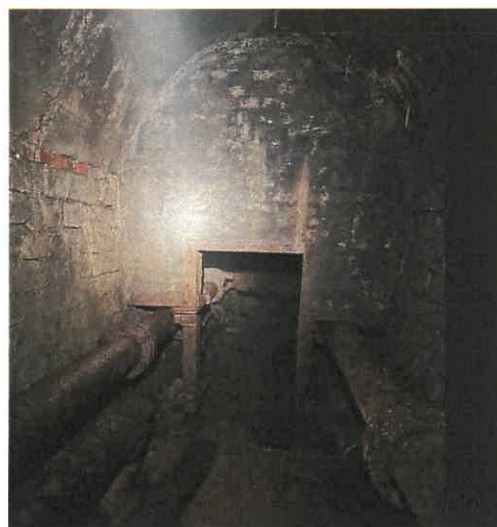
Fot. 42. Luneta – znaczna korozja stalowych elementów stolarki drzwiowej – zdjęcie wykonane w 2025r. Zabezpieczenie antykorozyjne nie zostało wykonane wg zaleceń Ekspertyzy z roku 2023. Użytkownik nie prowadzi bieżącej konserwacji elementów stalowych w obrębie lunety. Lokalne ubytki, w materiale ściennym i spoinowaniu.

- Antykorozja stalowej stolarki drzwiowej w lunecie.
  - Prace polegające na reprofilacji warstwy otulającej i zbrojenia elementów żelbetowych z uwzględnieniem ich antykorozji dotyczące:
- Belek żelbetowych ścian wewnętrznych i zewnętrznych zbiornika podsadzkiego,
- Elementów żelbetowych stanowiących wlot do zbiorników,

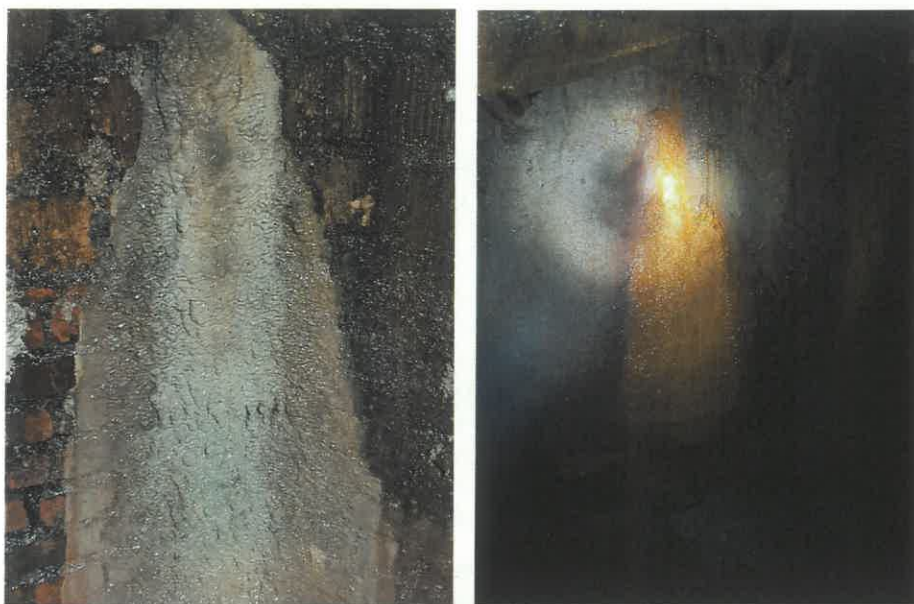
Fot. 43. – Luneta – nieszczelności i przecieki przez ściany lunety podsadzkowej – zdjęcia wykonane w 2023 r.

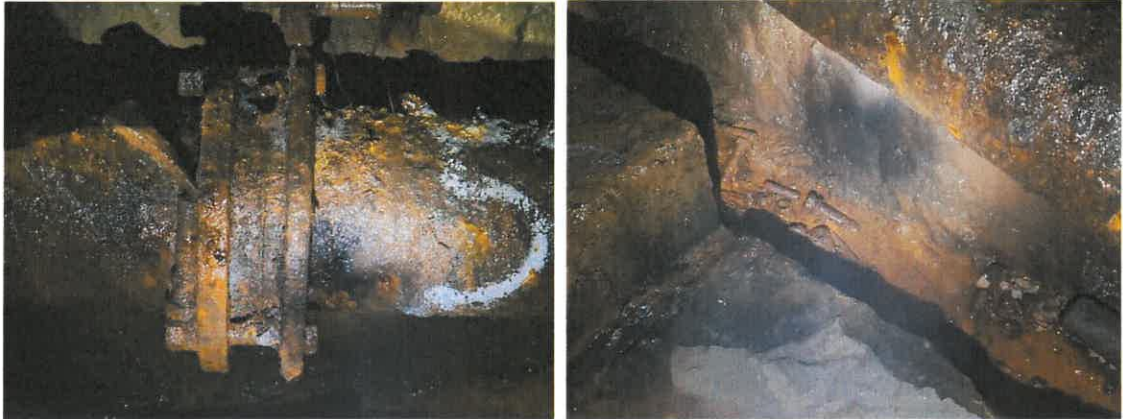
Fot. 45. Luneta – znaczna korozja i braki śrubowe w kołnierzach rurociągów – zdjęcie wykonane w 2023 r.

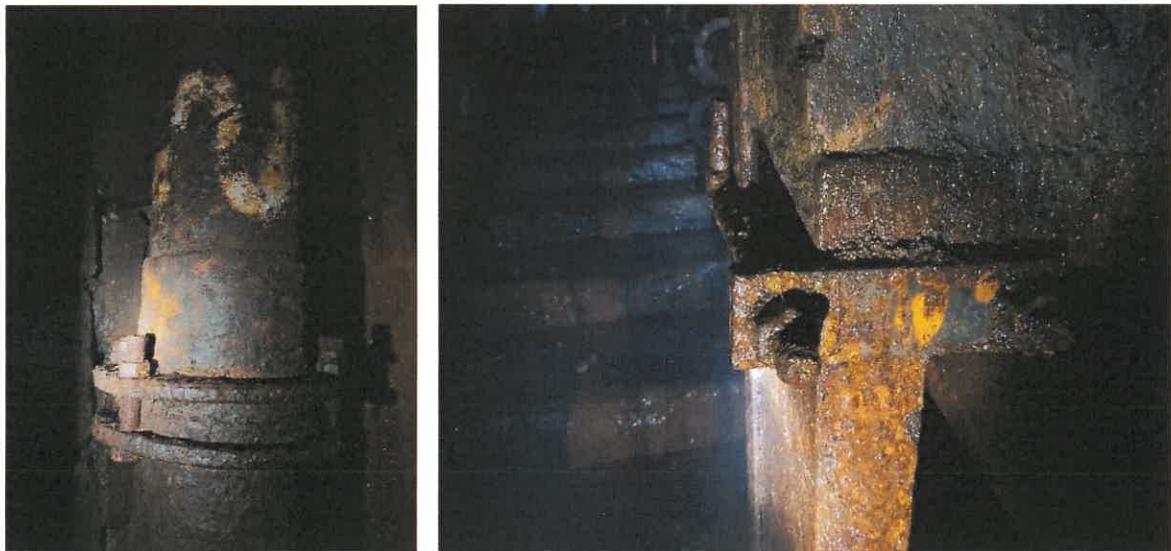
Fot. 46. Luneta - znaczna korozja stalowych elementów technologicznych – zdjęcie wykonane w 2025 r. Użytkownik nie wykonuje bieżących napraw i zabezpieczenia elementów technologicznych. Wykazują one znaczną korozję, która się sukcesywnie pogłębia i stanowi źródło korozji dla innych elementów konstrukcyjnych. Lokalna deformacja śrub w kołnierzach rurociągów. Należy wykonać przegląd instalacji pod kątem konieczności wykonania prac konserwacyjnych.

- Antykorozja elementów technologicznych wraz z elementami podpierającymi i mocującymi. Zakres prac w obrębie urządzeń technologicznych należy ocenić we współpracy z projektantem branży mechanicznej. Należy uzupełnić brakujące śruby w elementach technologicznych lub zaplanować ich wymianę (wyłącznie na etapie projektu zgodnie z wytycznymi projektanta branży mechanicznej).

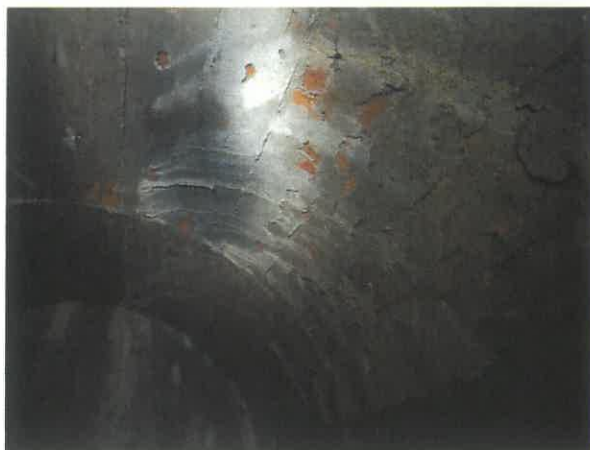
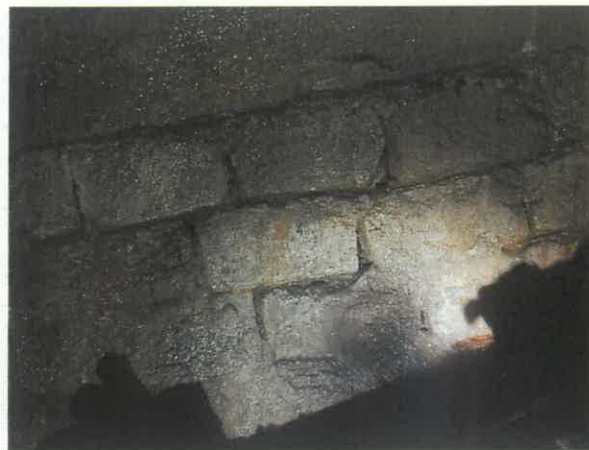
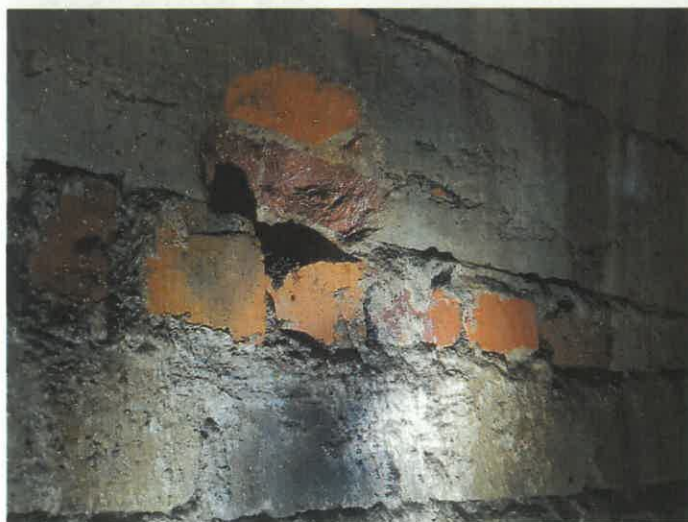
Fot. 47. Luneta - Ubytki w powłoce tynkarskiej, materiale ceglanym i spoinowaniu ścian  
– zdjęcie wykonane w 2023 r.

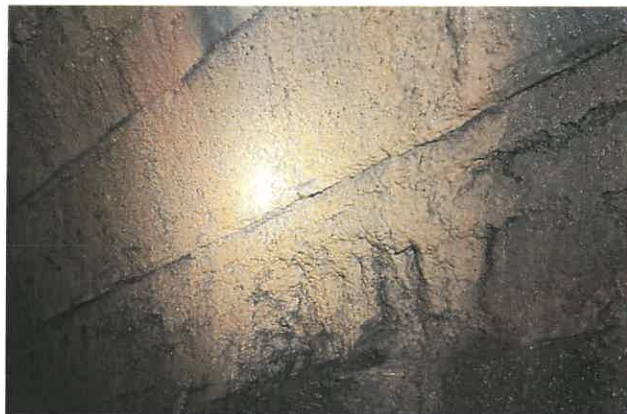
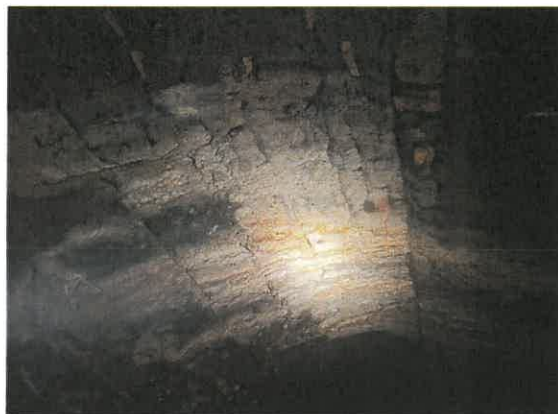
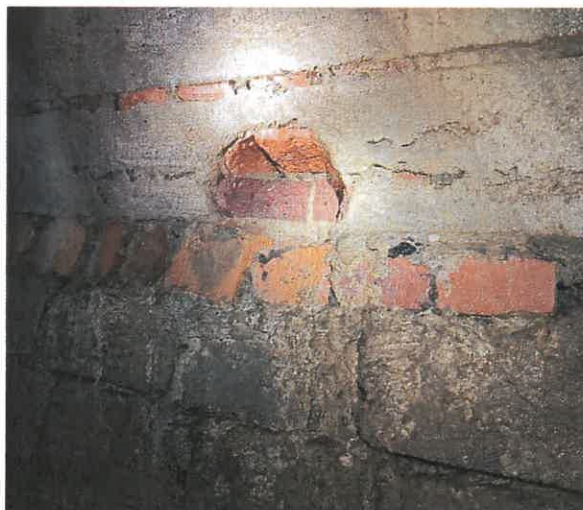
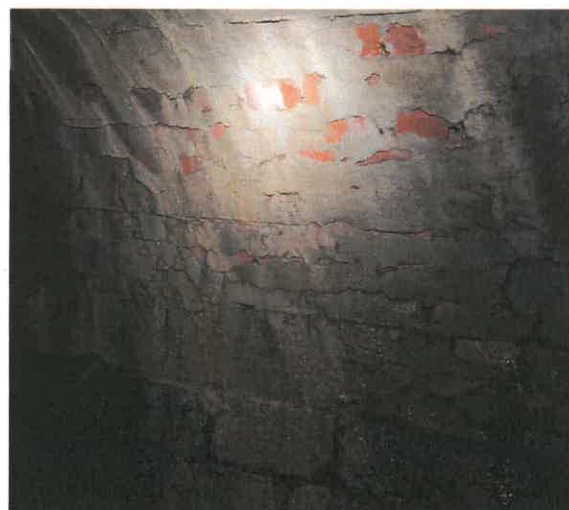
Fot. 48. Luneta - Ubytki w powłoce tynkarskiej, materiale ceglanym i spoinowaniu ścian – zdjęcie wykonane w 2025 r. Brak napraw wykonywanych przez Inwestora pomimo zaleceń zawartych w ekspertyzie z 2023r. Znaczne zasolenie ścian, lokalne ubytki warstwy tynkarskiej oraz uszkodzenia ceglanego materiału ściennego. Liczne braki w spoinowaniu muru. Dodatkowo wymagane jest uszczelnienie ścian lunety podsadzkowej.
