**STRONA TYTUŁOWA  
EKSPERTYZY BUDOWLANEJ**

**Ekspertyza stanu technicznego  
uszkodzonych elementów murowych budynku kotłowni**

**Ciepłownia Anna  
Pszów, ul. ks. Pawła Skwary  
Jednostka ewid.: 241501\_1 m. Pszów**

**XVIII kategoria – budynki przemysłowe**

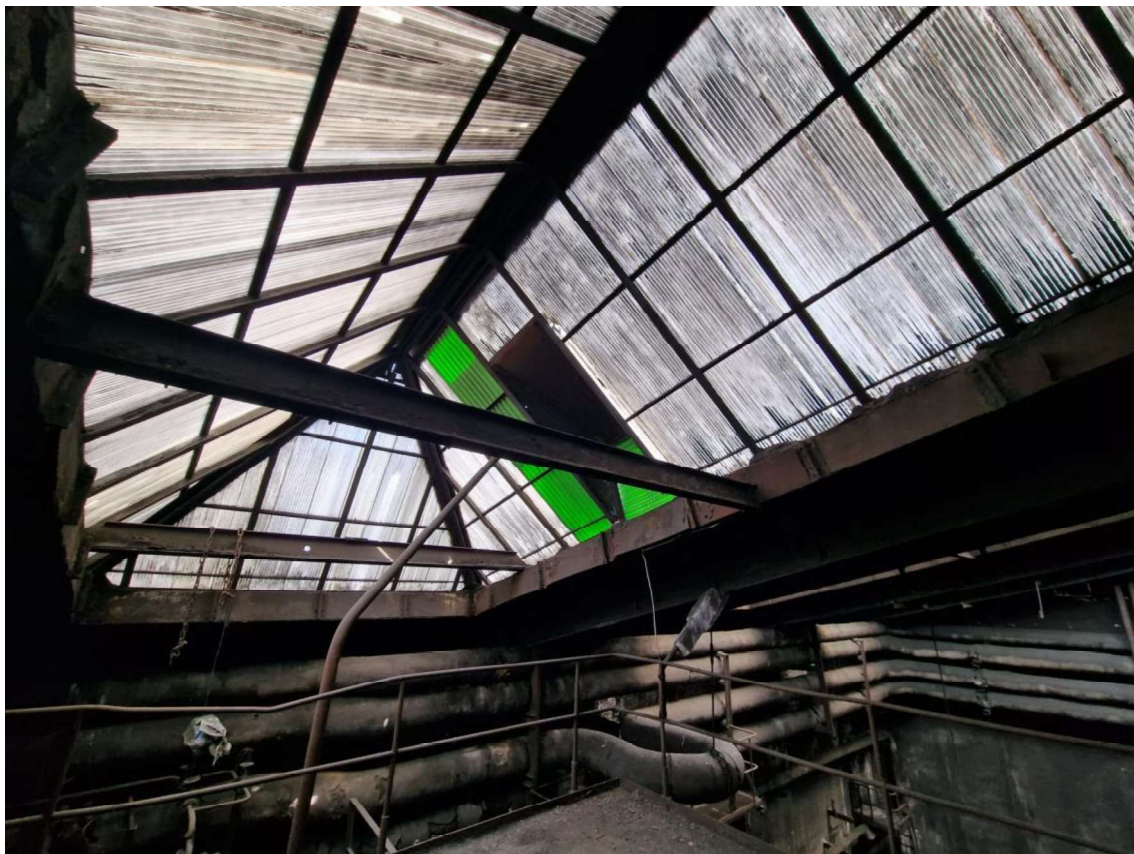
Zdjęcie nr 3. Konstrukcja świetlika – widok od dołu.

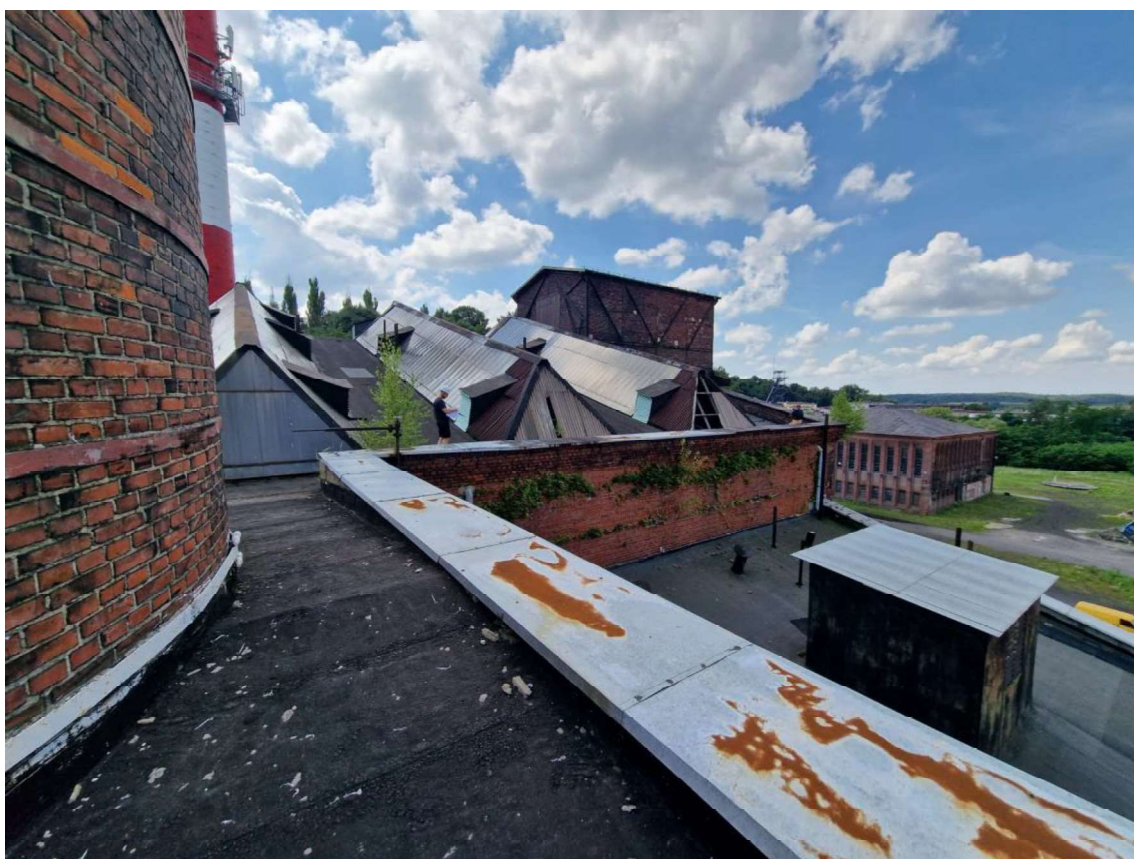
- b) Stan techniczny ogólny **ścian** częściowo można przyjąć jako maksymalnie dostateczny (w rejonie fragmentów niespękanych). Cegły niezmurszałe, niespękane, lokalne ubytki zaprawy w spoinach oraz przerosty roślinne w murze od strony północnej.

- f) Stan techniczny **obróbek blacharskich świetlików, obróbek blacharskich attyki** – można przyjąć jako ogólnie zły. Występują liczne ogniska korozji powierzchniowej oraz nieciągłości obróbek blacharskich (brak obróbek).

Zdjęcie nr 4. Dach budynku kotłowni (rejon komina) – widoczna korozja obróbek blacharskich attyki oraz występowanie samosiejek w ścianie północnej.

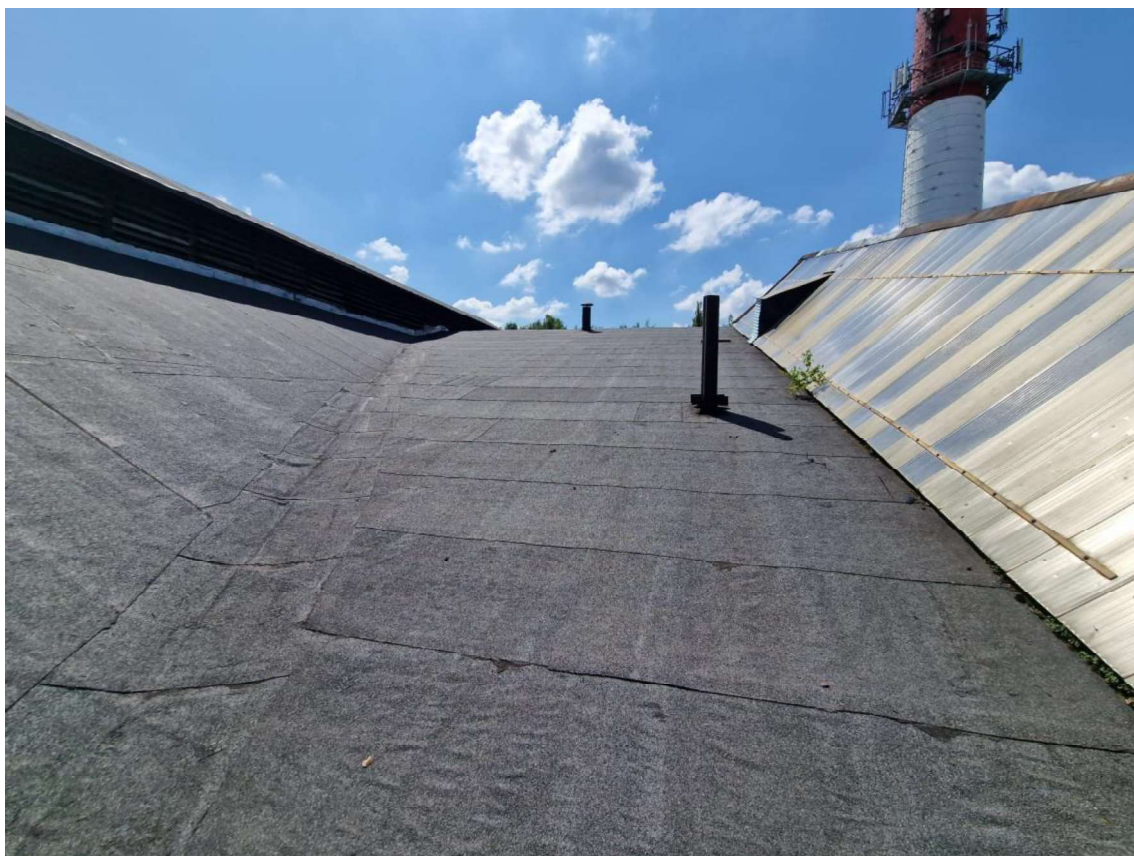
Zdjęcie nr 17. Dach budynku kotłowni.

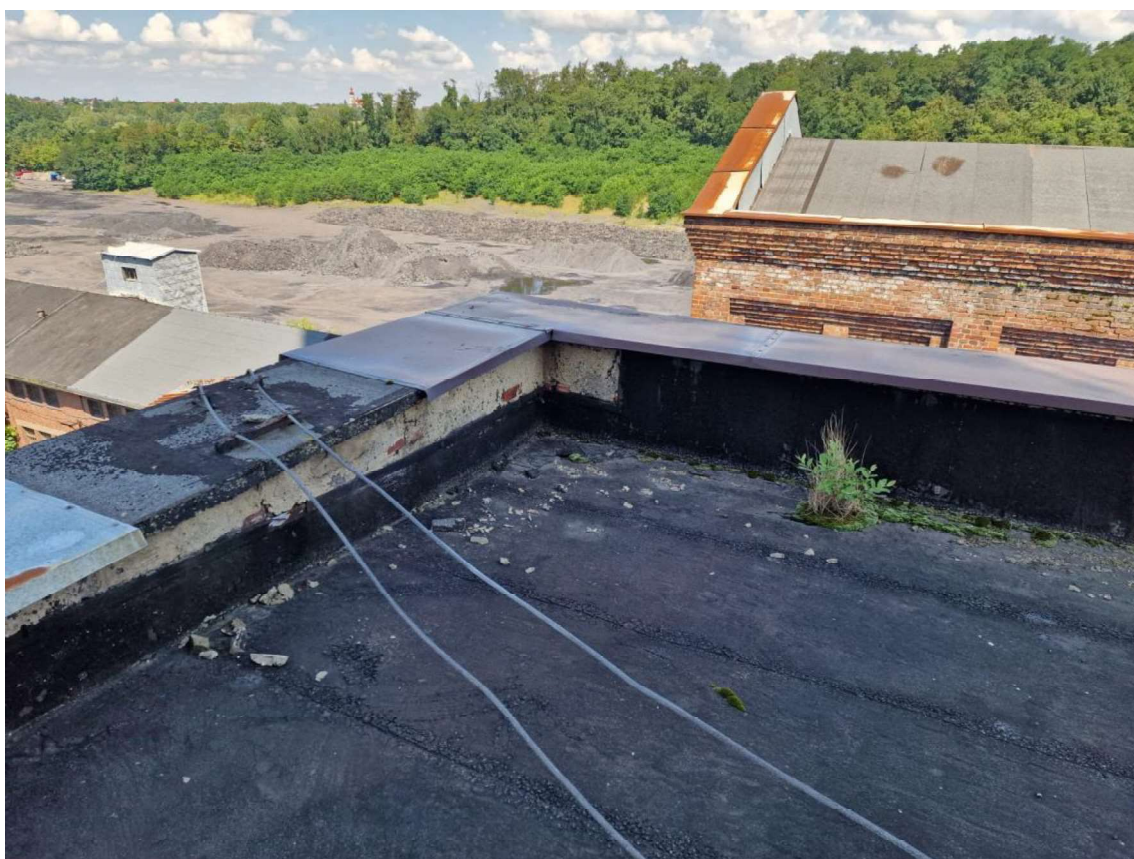
Zdjęcie nr 18. Dach budynku kotłowni (rejon komina) – korozja oraz braki obróbek blacharskich.

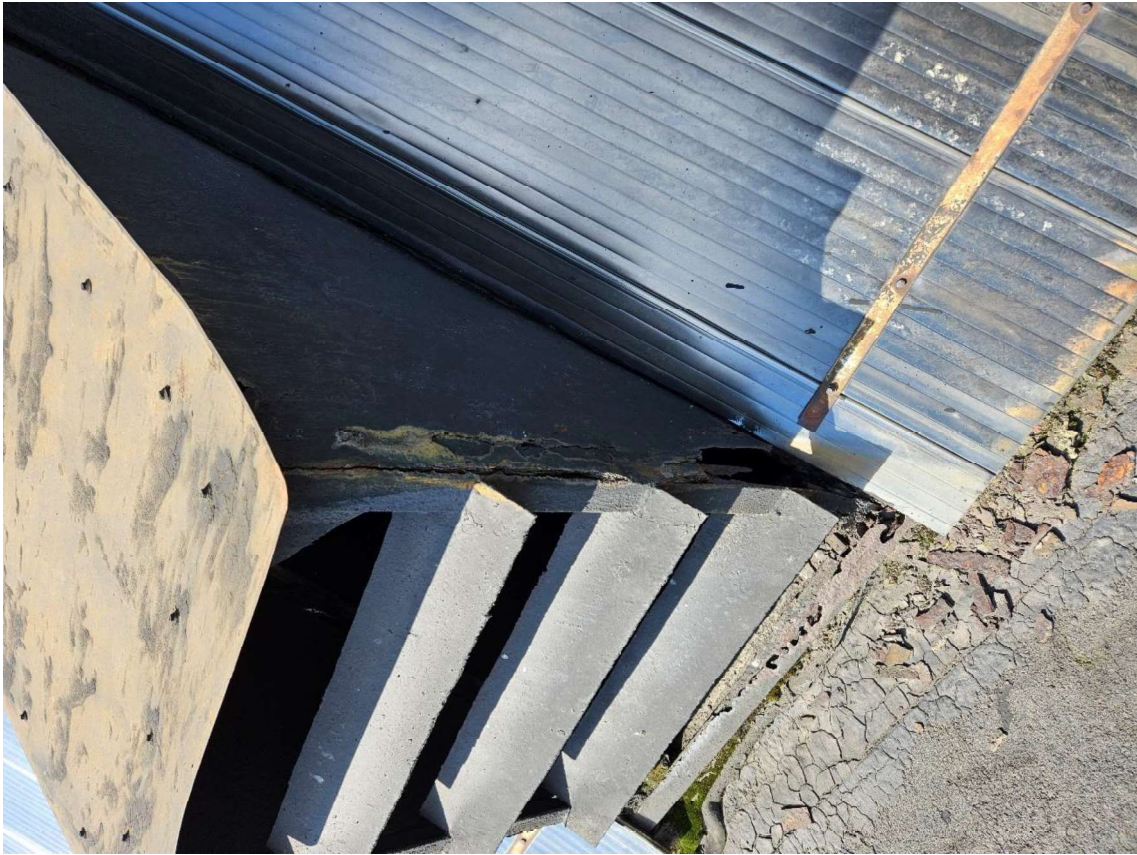
- e) Stan techniczny **stalowej konstrukcji wywietrzników w poziomie świetlików** – można przyjąć jako ogólnie zły. Konstrukcja stalowa wywietrzników posiada liczne ogniska korozji powierzchniowej i wgłębnej. W znacznej części przekrój poprzeczny elementów konstrukcyjnych został całkowicie skorodowany (występują znaczne ubytki przekroju poprzecznego oraz perforacje).

Zdjęcie nr 23. Korozja wywietrzników w poziomie świetlików.

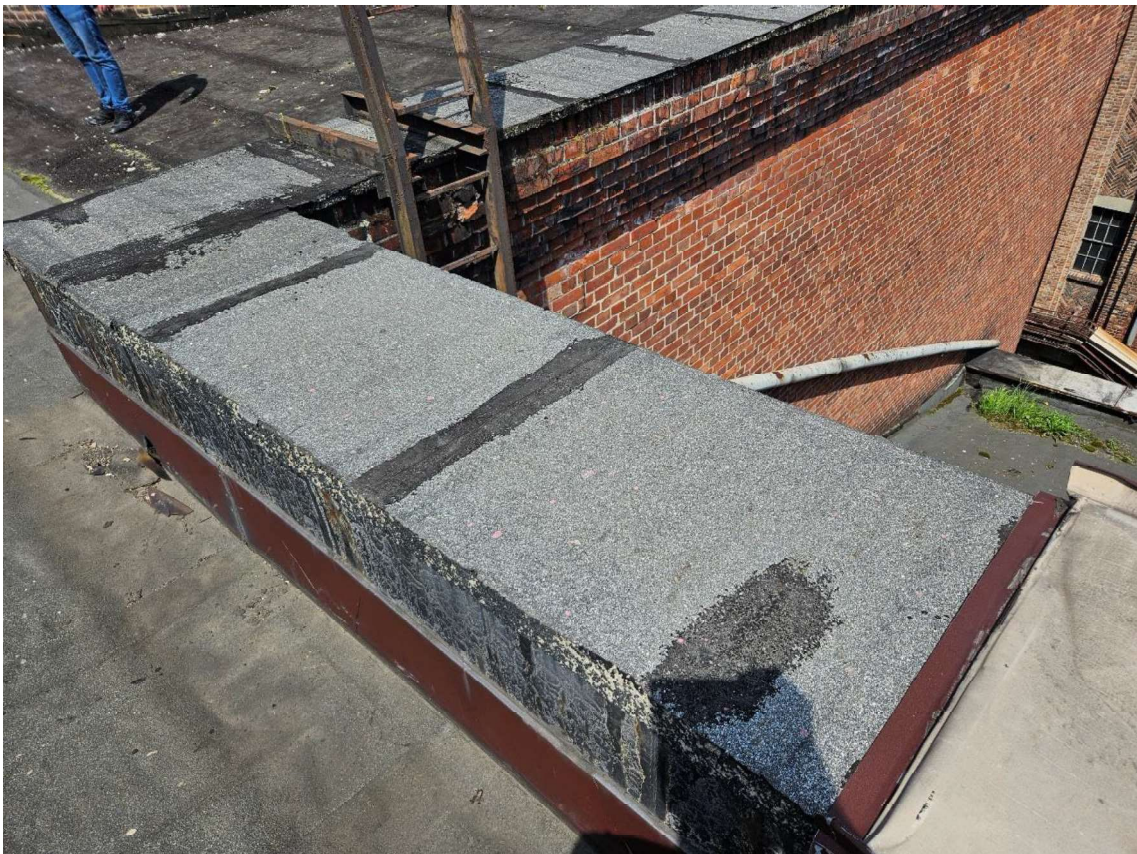
Zdjęcie nr 24. Braki w obróbce blacharskiej atyki.

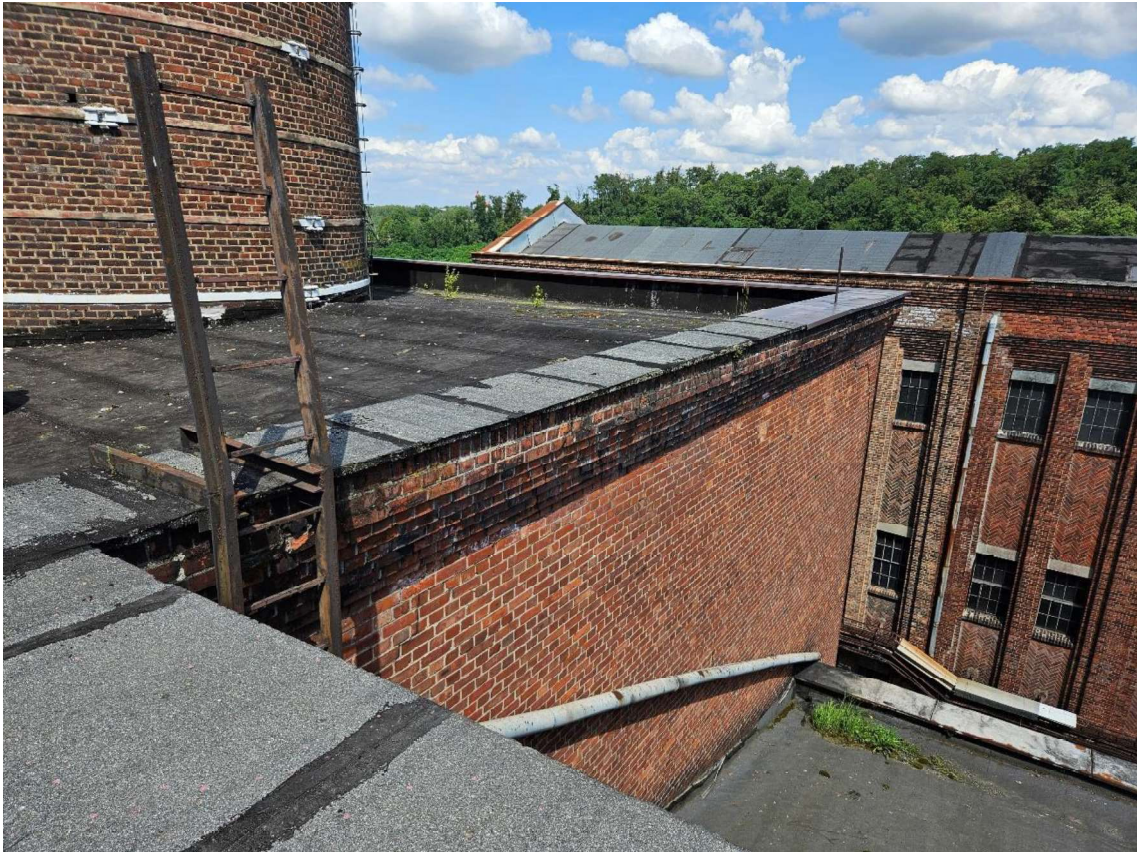
- a) Stan techniczny **ścian we fragmentach zarysowanych i spękanych** (rejon najwyższego poziomu stropu na poziomie około +17,50 m n.p.t.) – można przyjąć jako ogólnie zły. Ściany posiadają zarysowanie ukośne w rejonie naroży oraz zarysowanie w postaci rys poziomych na wysokości stropu. Rysy w obrębie pęknięć posiadają grubości max. wynoszące do 10 mm. Zarysowanie ukośne występuje w cegle jak i zaprawie. Zarysowanie poziomie znajduje się w poziomie zaprawy. Cegły w murze niezmurszałe, natomiast występują lokalne ubytki zaprawy w spoinach oraz spękania.

Odkształcenia termiczne stropodachu oraz komina spowodowały powstanie naprężeń, których następstwem było zarysowania muru na styku stropodachu i ściany. Stropodach na skutek odkształceń termicznych uległ wydłużeniu i nastąpiło ścięcie muru. Komin w chwili obecnej jest nieużytkowany – stąd brak jego potencjalnych odkształceń termicznych nie spowoduje w przyszłości powstawania naprężeń w ścianach obiektu.

Zdjęcie nr 25. Zarysowanie ściany wschodniej w rejonie komina.

- a) **Ścian we fragmentach zarysowanych i spękanych** (rejon najwyższego poziomu stropu na poziomie około +17,50 m n.p.t.) – przemurowanie wszystkich zarysowań w ścianach. Przed przemurowaniem ścian należy podeprzeć strop w rejonie wykonywanych prac. Dodatkowo zalecane jest zszycie ścian w miejscach zarysowań ukośnych i pionowych – **II stopień pilności**,
- b) **Ściany we fragmentach niezarysowanych** (od strony północnej) – należy oczyścić ściany z samosiejek wyrastających z muru – **IV stopień pilności**,
- c) Po zdemonstowaniu istniejącego pokrycia dachowego z papy w rejonie komina (według odrębnego opracowania) należy zweryfikować czy na stropodachu zastosowano izolację termiczną – w przypadku jej braku zaleca się jej wykonanie (warstwa 5 cm wełny mineralnej). Podczas robót odkrywkowych należy również skontrolować zdylatowanie komina od dachu – **II stopień pilności**,

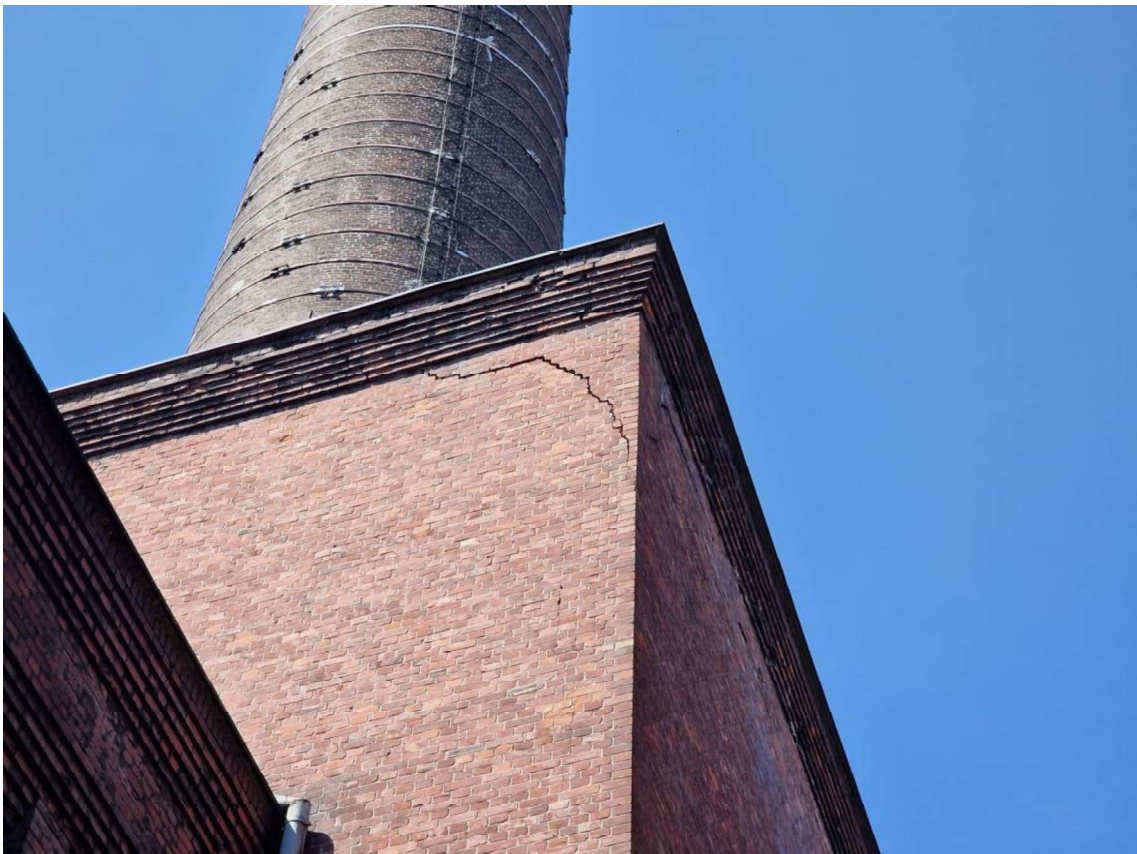
Zdjęcie nr 26. Zarysowanie narożnika ściany północnej i wschodniej w rejonie komina.

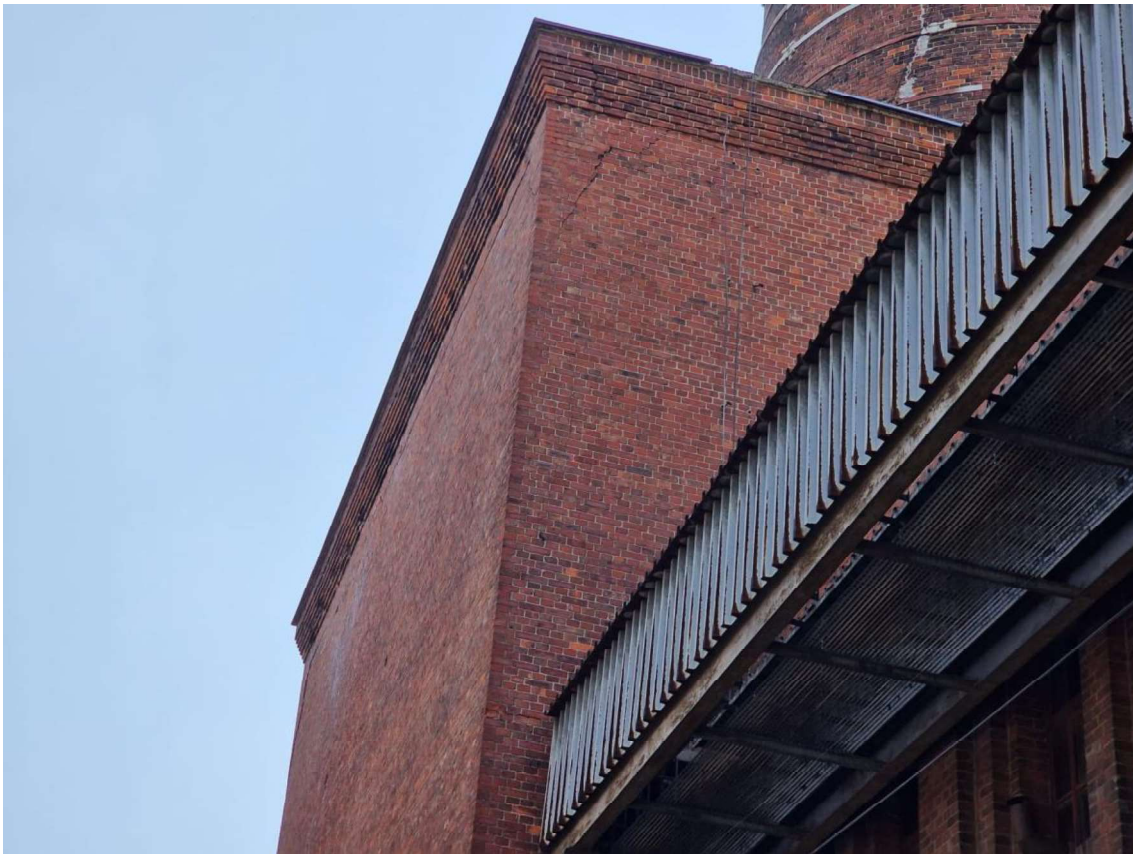
Zdjęcie nr 27. Zarysowanie narożnika ściany północnej i zachodniej w rejonie komina.

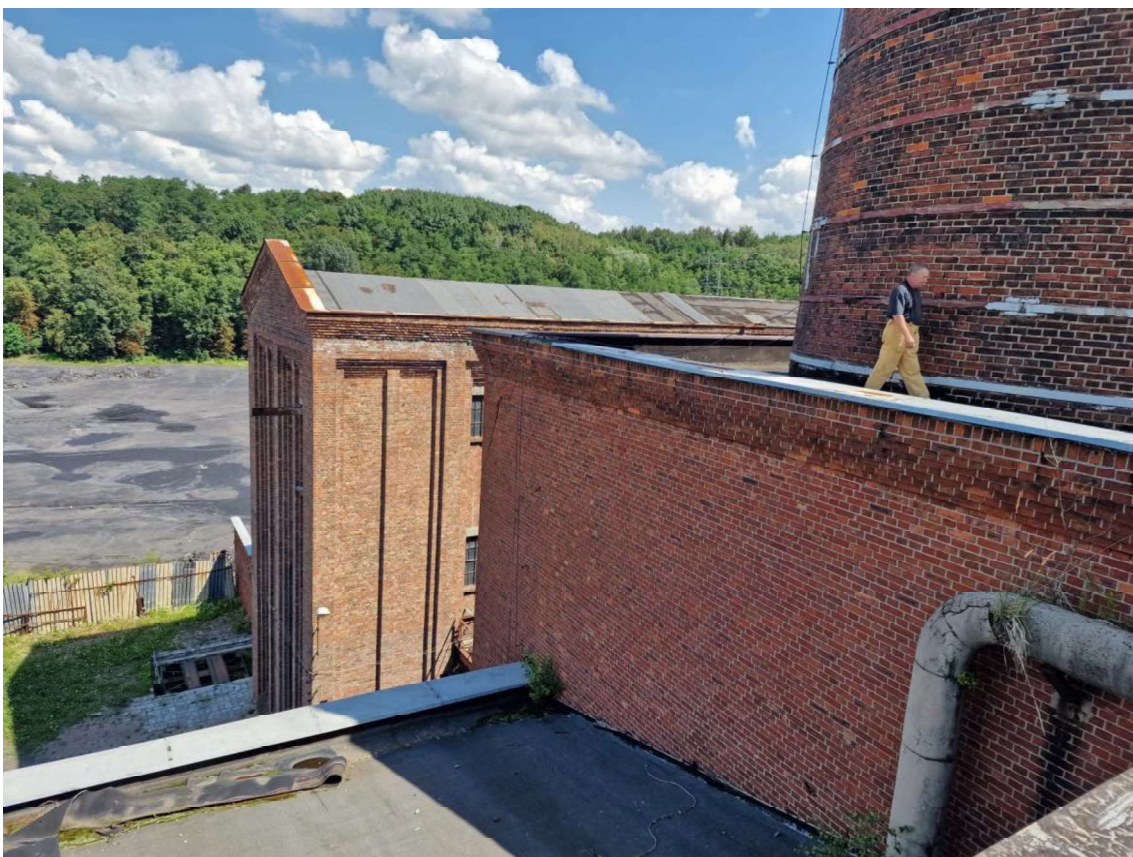
Zdjęcie nr 28. Zarysowanie ściany zachodniej w rejonie komina.

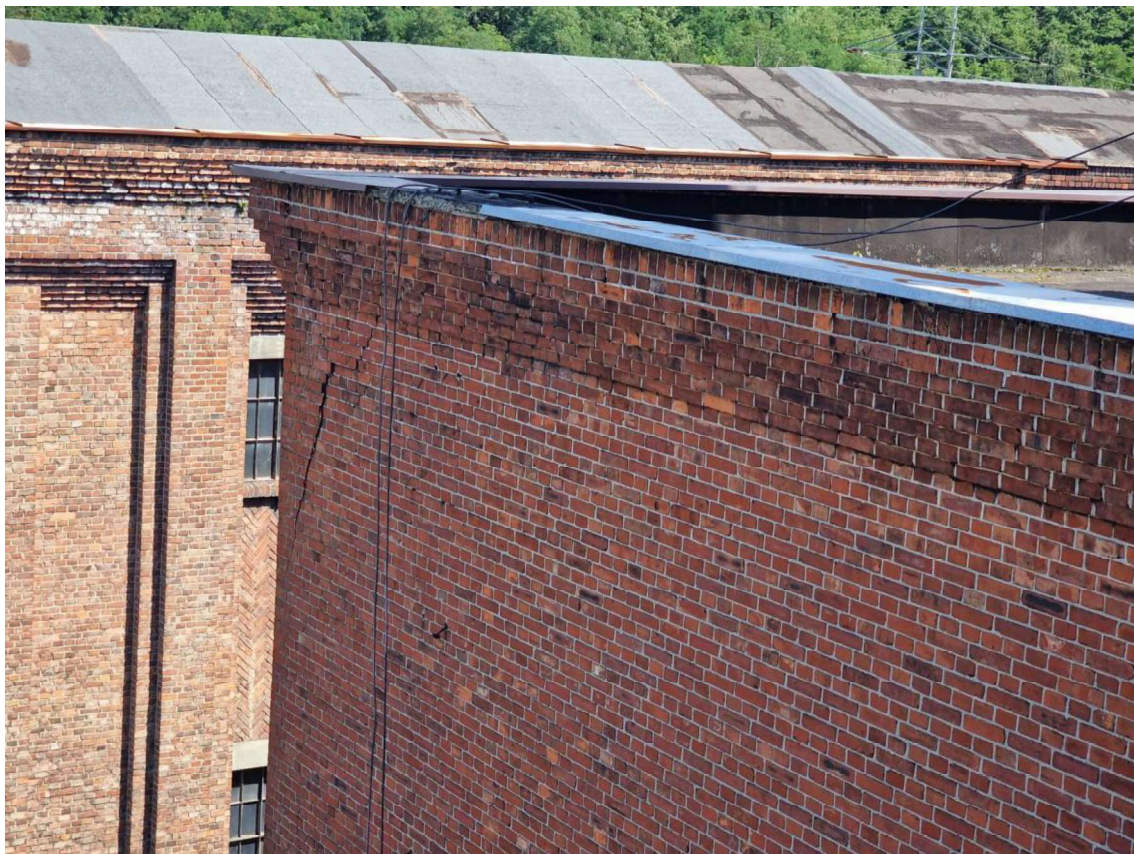
Zdjęcie nr 29. Zarysowanie ściany zachodniej w rejonie komina.

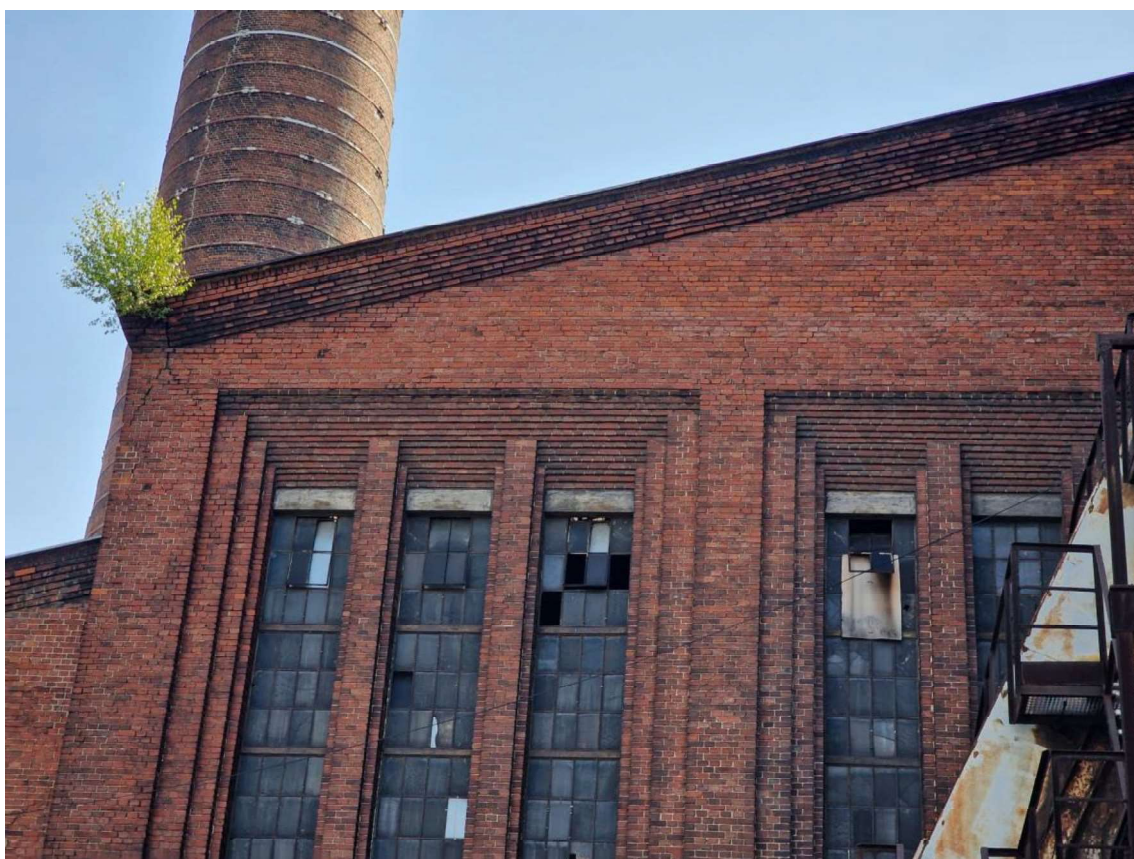
Zdjęcie nr 30. Zarysowanie naroża północno – zachodniego ściany budynku kotłowni oraz występowanie samosiejek roślin w ścianie od strony północnej.
