Wykonawca:		BIURO PROJEKTÓW I REALIZACJI INWESTYCJI SEPARATOR Sp. z o.o. 40-750 KATOWICE, ul. Tadeusza Boya-Żeleńskiego 105

Specjalność:	Nazwisko:	Specjalność	Upr. bud.:	Podpis:	Data:
Budowlana	mgr inż. Piotr Ziembacz	Konstr.-bud.	SLK/0440/PBKb/22		11.2023r.
Nr archiwialny: 2942/E	Nr rysunku	<h1>23005B-OST-02.04</h1>			
Skala: 1:100					
Temat opracowania: DOKUMENTACJA ODTWORZENIOWA dla zadania pod nazwą EKSPERTYZA STANU TECHNICZNEGO OBIEKTÓW PODSADZKOWYCH KWK Staszic-Wujek Ruch Murcki-Staszic					
Inwestor: PGG S.A. ODDZIAŁ KWK Staszic-Wujek Ruch Murcki-Staszic					
Adres inwestycji: KWK Staszic-Wujek , Teren, Szybu IV, ul. Kosiła					
Tytuł rysunku: ZBIORNIK PODSADZKOWY - OBIEKT 2.c.10 LUNETA PODSADZKOWA - POZIOM -62,400m OCENA STANU TECHNICZNEGO (Przekrój A-A, B-B, C-C).

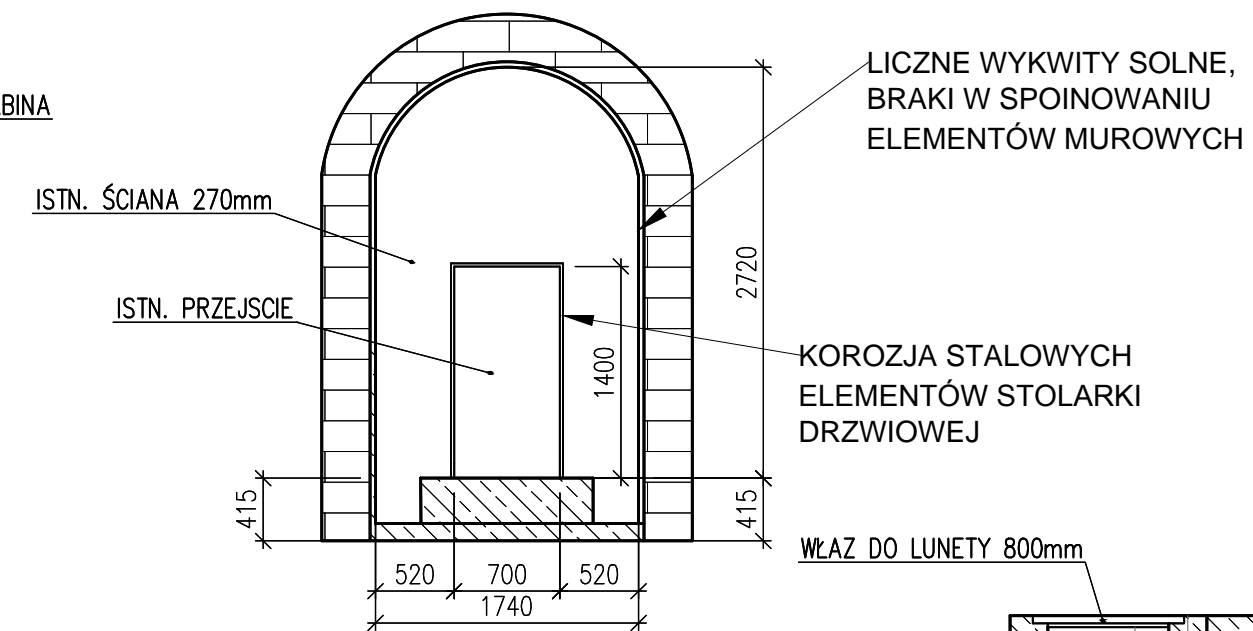
LICZNE PRZECIEKI PRZEZ ŚCIANY
OBIEKTU POWODUJĄCE DEGRADACJĘ
ELEMENTÓW KONSTRUKCYJNYCH
I TECHNOLOGICZNYCH.

LICZNE WYKWITY SOLNE,
BRAKI W SPOINOWANIU
ELEMENTÓW MUROWYCH

KOROZJA STAŁOWYCH ELEMENTÓW DRABINY ZEJŚCIOWEJ

NIEWIELKIE UBYTKI TYNKARSKIE NA SKLEPIENIACH I ŚCIANACH

KOROZJA STALOWYCH ELEMENTÓW STOLARKI DRZWIOWEJ

*UŻYTKOWNIK WYKONAŁ DORAŻNE NAPRAWY I PRACE KONSERWACYJNE
ELEMENTÓW KONSTRUKCYJNYCH OBIEKTU. SZCZEGÓŁOWE INFORMACJE W CZĘŚCI
OPISOWEJ OPRACOWANIA.

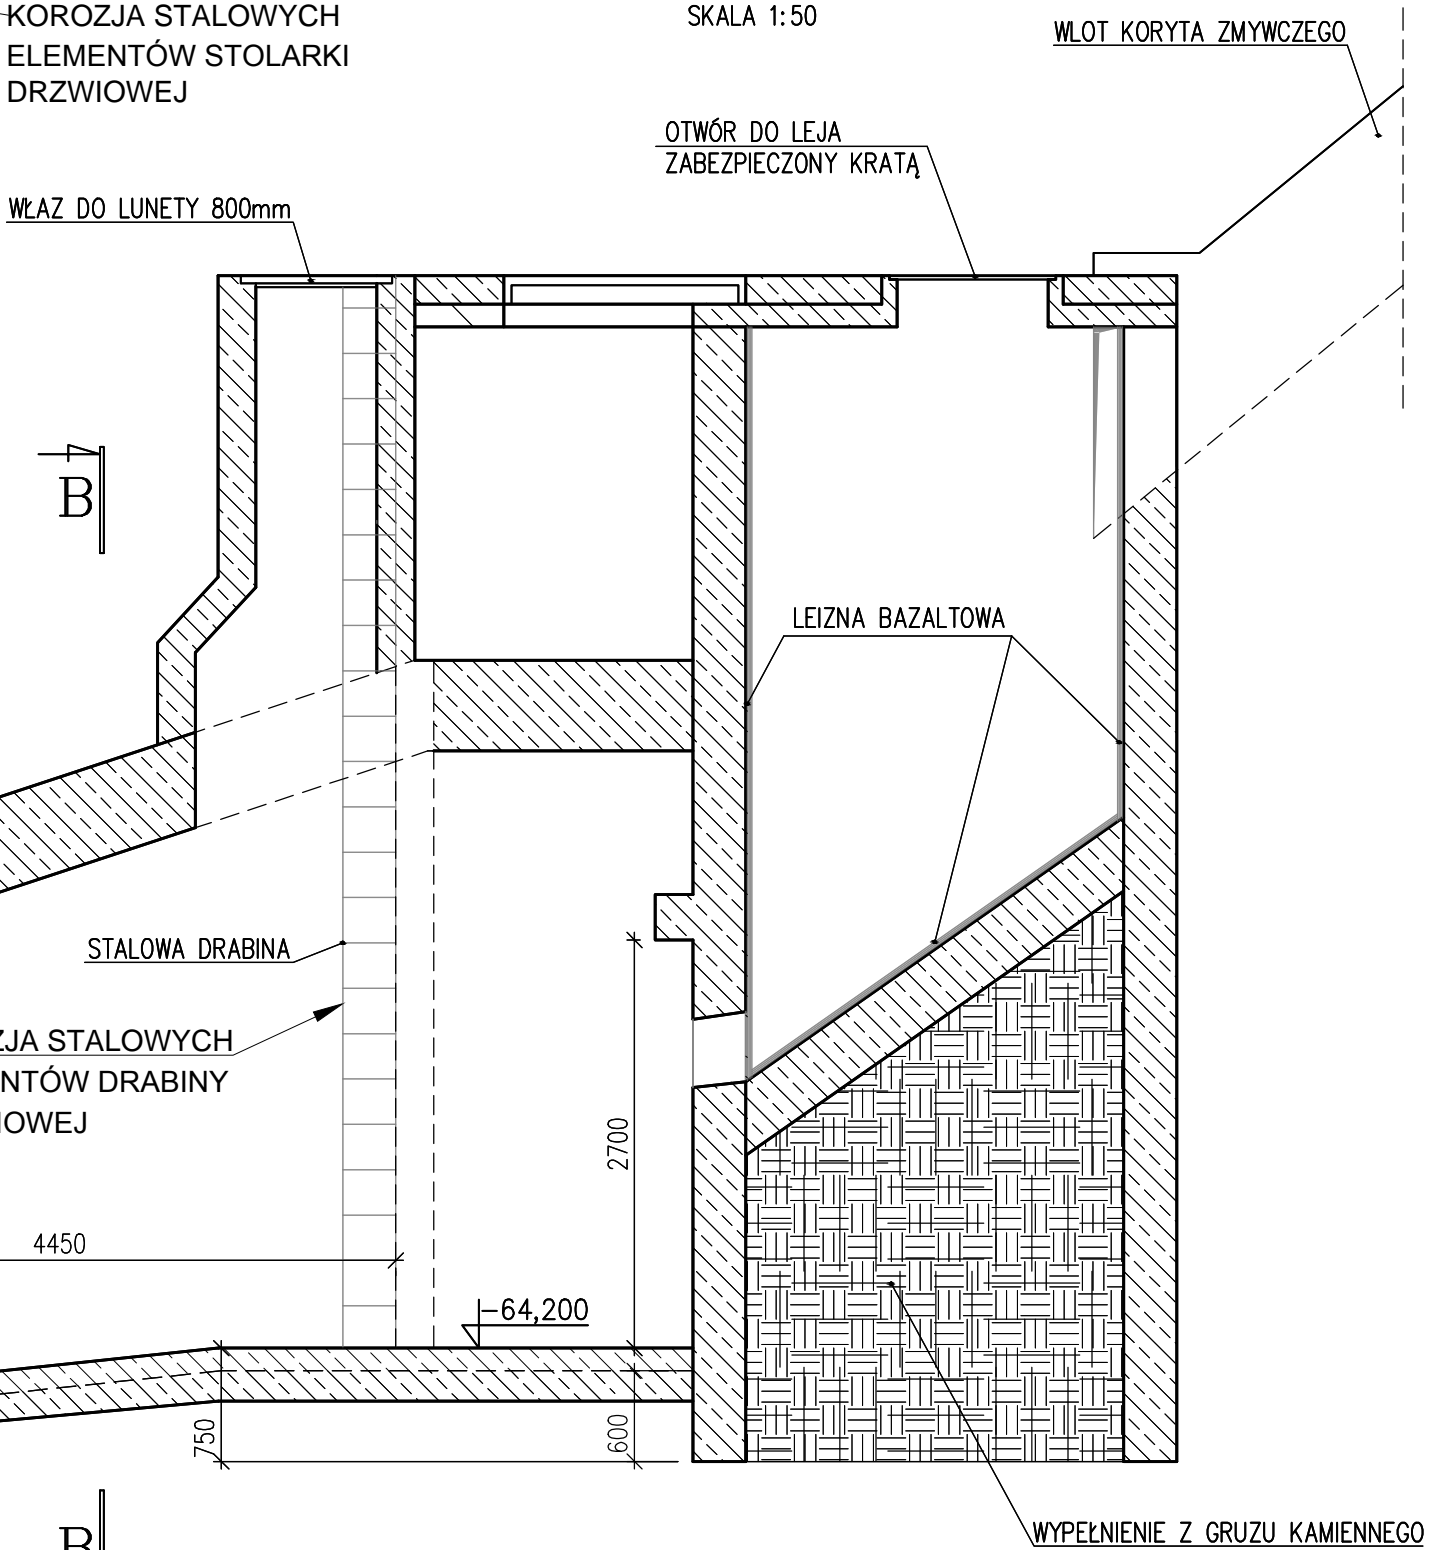
LICZNE WYKWITY SOLNE,
BRAKI W SPOINOWANIU
ELEMENTÓW MUROWYCH

KOROZJA STALOWYCH ELEMENTÓW STOLARKI DRZWIOWEJ
