| TEMAT: REMONT BUDYNKU PŁUCZKI II. | | SPRAWDZAJĄCY W SPEC. KONSTR. - BUD.: mgr inż. Krzysztof Słodmok upr. nr SLK/2050/PWOK/08 | |
| Tytuł tomu: OCENA STANU TECHNICZNEGO WRAZ Z INWENTARYZACJĄ. | Data: II 2025 | | |
| Tytuł rysunku: RZUT POZIOMÓW +15,000; +16,500. OCENA STANU TECHNICZNEGO. | Nr tomu.: I | OPRACOWAŁ: mgr inż. Mateusz Teper | |
| | Nr rys.: 5/O | | |

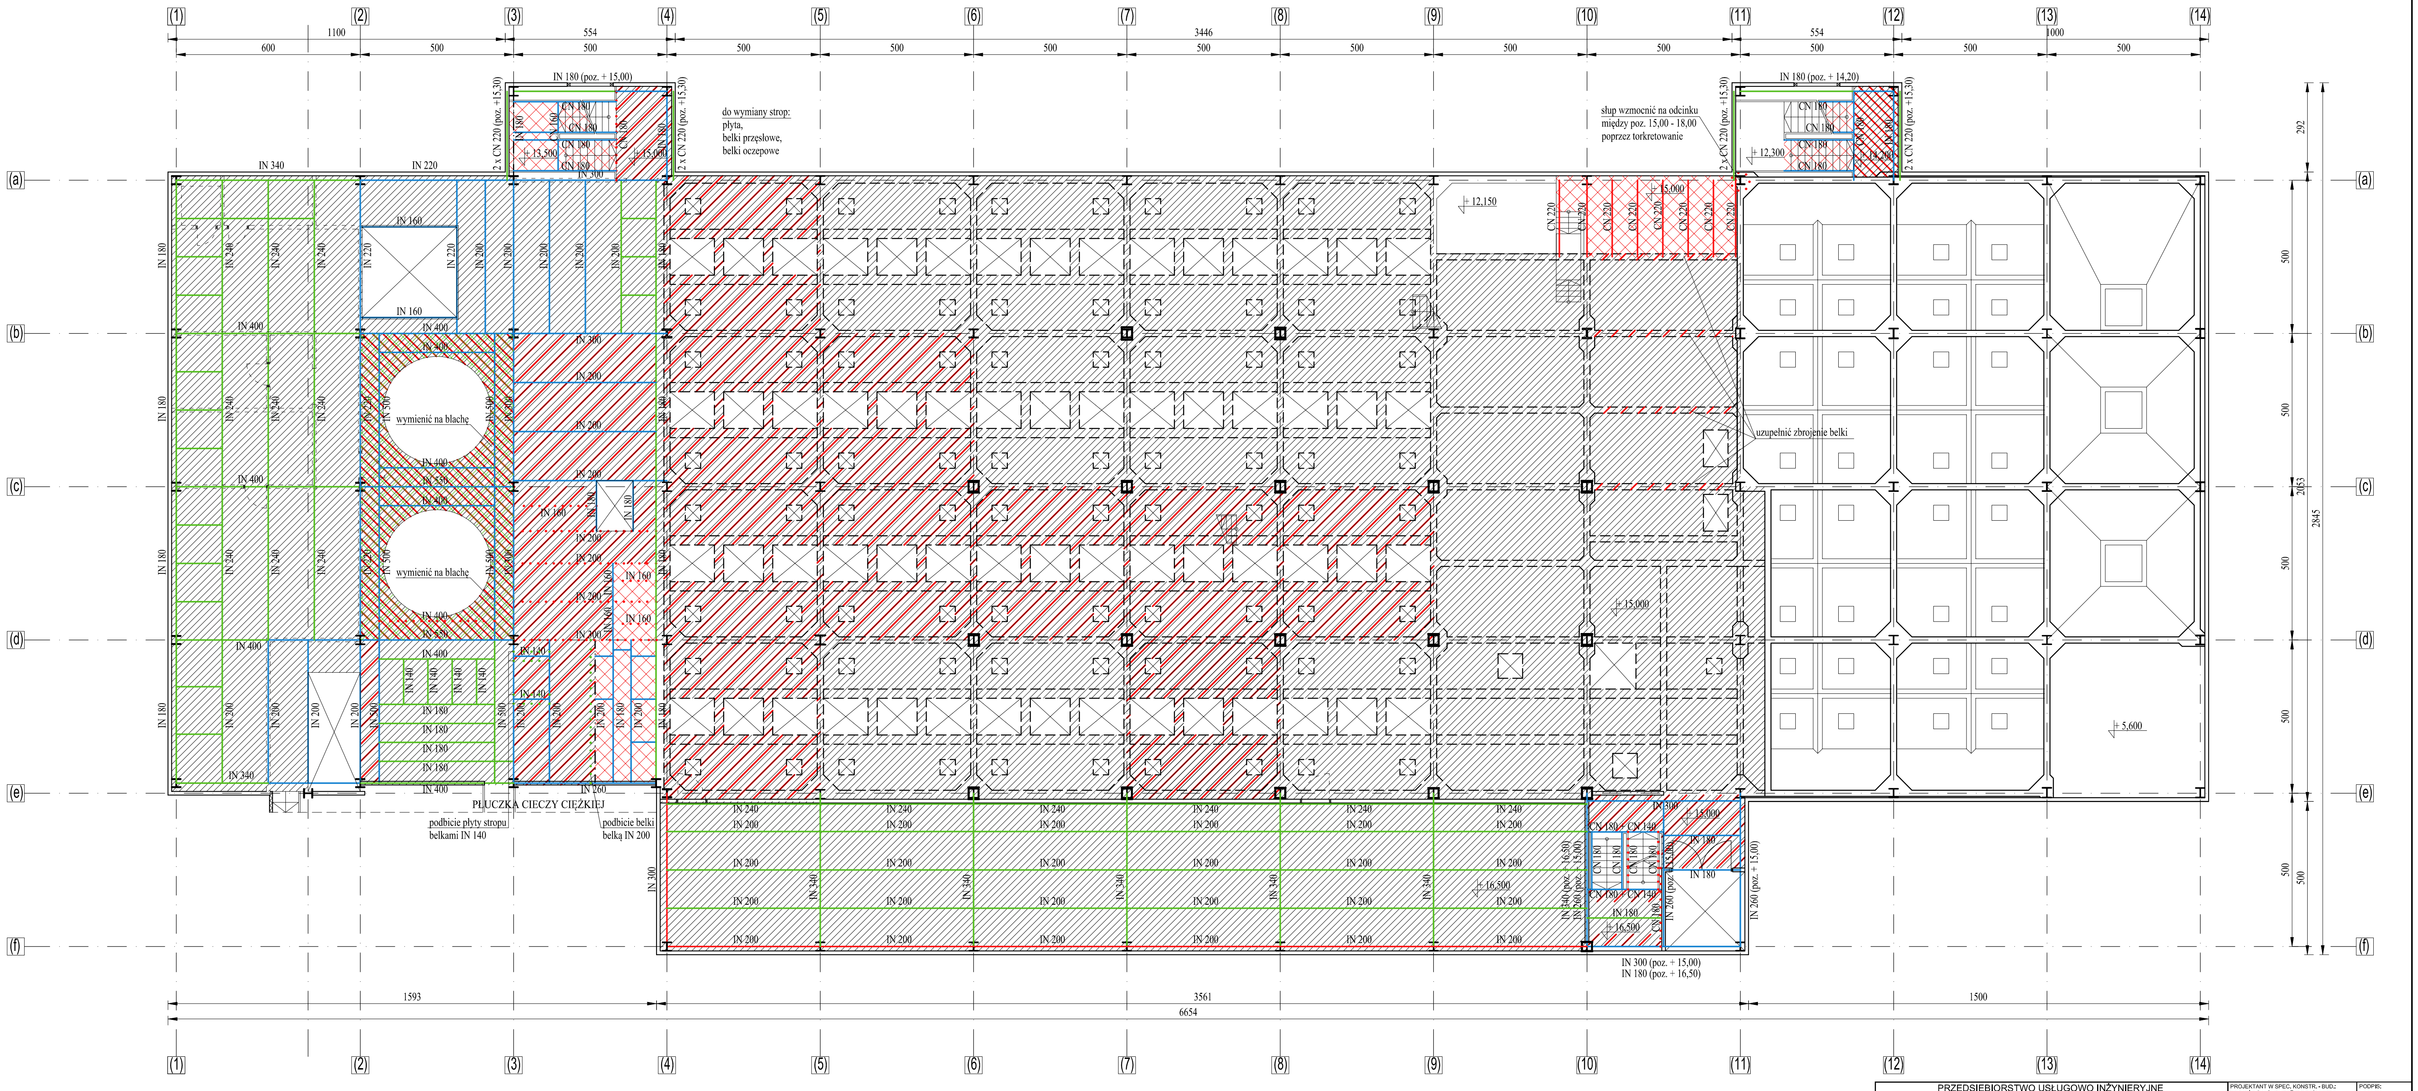
Uwagi.
1. Stropy nad zbiornikami przeznaczone do wymiany obejmują wymianę belek przęsłowych oraz płyty.
2. Dodatkowo do wymiany belka oczepowa wg oznaczenia w legendzie przedstawionej obok.
