Inwestor: POLSKA GRUPA GÓRNICZA S.A.  
ODDZIAŁ KWK Mysłowice – Wesola  
Ruch Wesola  
41-408 Mysłowice, ul. Kopalniana 5

**EKSPERTYZA BUDOWLANA**

**Stanu technicznego pomostu technologicznego 706, 232 wraz z określeniem zakresu  
niezbędnych prac naprawczych i wymaganych terminów ich wykonania  
dla PGG S.A. Oddział KWK Mysłowice-Wesola**

Rybnik, wrzesień 2025 r.

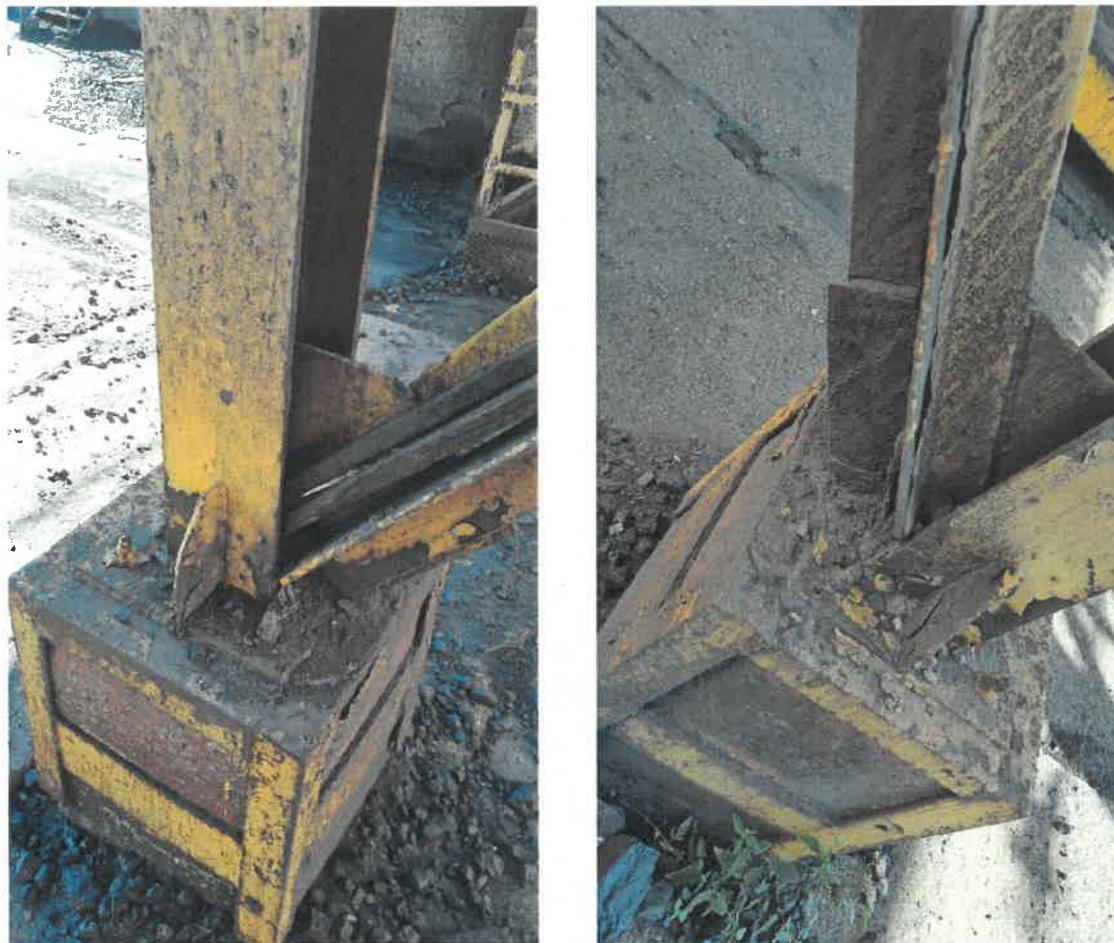
Fot nr 11. Nadziemna część fundamentu w osi 26/C'.

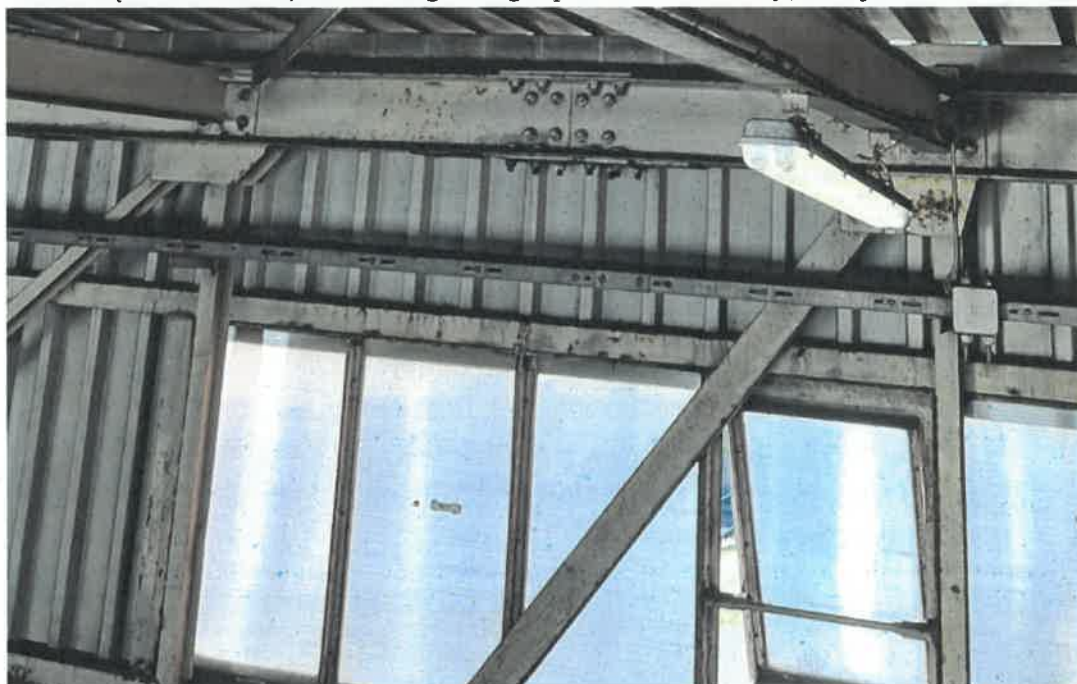
Fot nr 16. Węzeł 20+1/D; 20+2/D górnego pasu kratownicy, miejsce montażowe pasu

górnego kratownicy.

- Pas górny elementy prętowe węzła – **stan zadawalający** – nieliczne ubytki powłoki antykorozyjne drobne skorodowanie powierzchniowe, brak korozji wżerowej. Węzeł nie wymaga wzmocnienia. – stopień korozji 0,5 w skali do 4.0.
- Łączniki śrubowe – **stan zadawalający** – małe ubytki powłoki antykorozyjne drobne skorodowanie powierzchniowe

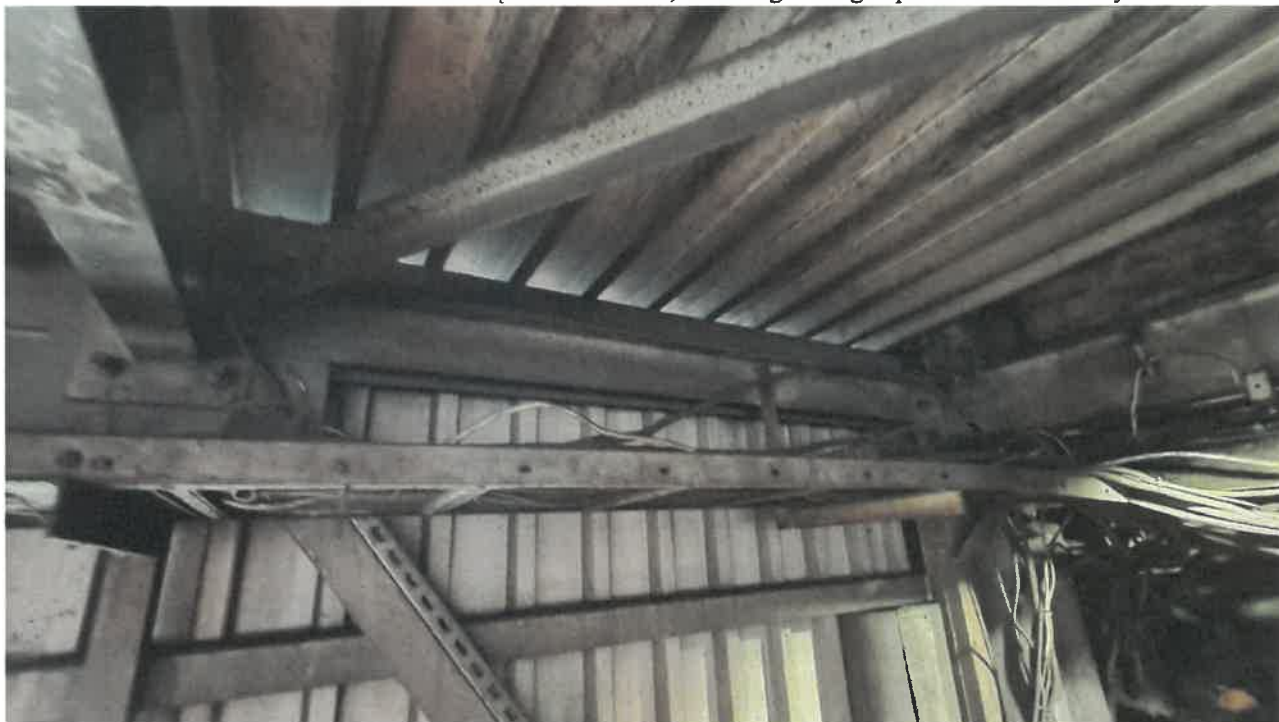
- Pas górny elementy prętowe węzła – **stan zadawalający** – nieliczne ubytki powłoki antykorozyjne drobne skorodowanie powierzchniowe, brak korozji wżerowej. Węzeł nie wymaga wzmocnienia. – stopień korozji 0,5 w skali do 4.0.
- Łączniki śrubowe – **stan zadawalający** – małe ubytki powłoki antykorozyjne drobne skorodowanie powierzchniowe

Fot nr 19. Węzeł 26+3/C; 27/C górnego pasu kratownicy.

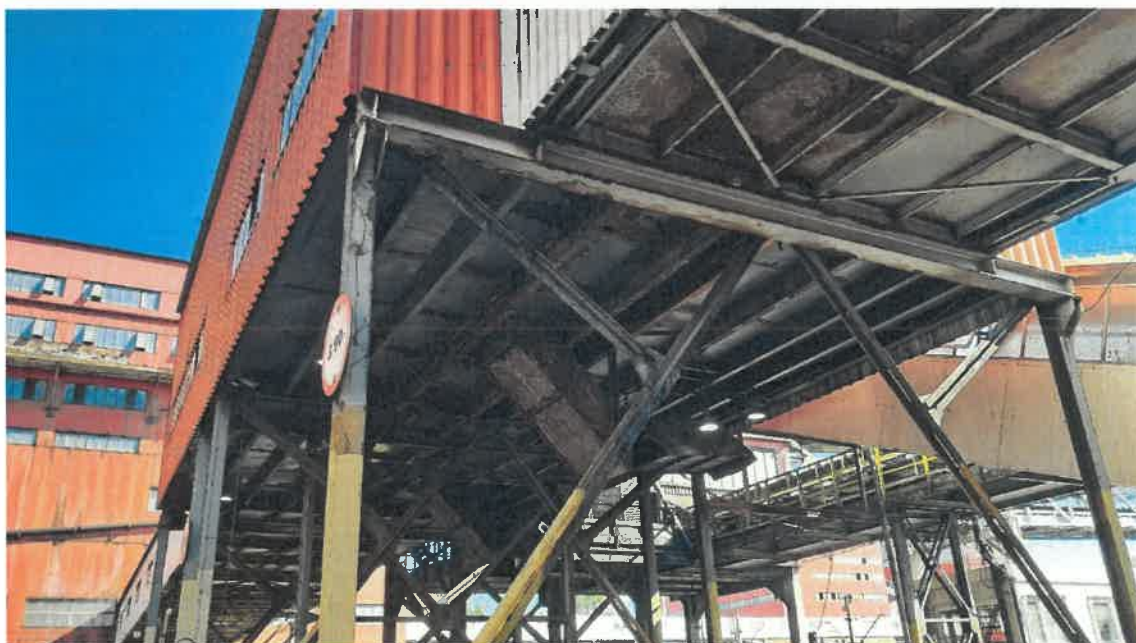
- Pas dolny elementy prętowe węzła – **stan dostateczny** – duże ubytki powłoki antykorozyjne silne skorodowanie powierzchniowe i mała korozja wżerowa, Węzeł nie wymaga wzmocnienia. – stopień korozji 1,5 w skali do 4.0.
- Łączniki śrubowe – **stan niezadawalający** – brak powłoki antykorozyjne silne skorodowanie powierzchniowe zaklasyfikowane do wymiany.
- Elementy podporowe pomostu – stacja załadownicza pośrednia - **dostateczny** – duże ubytki powłoki antykorozyjne silne skorodowanie powierzchniowe i mała korozja wżerowa,
- Węzeł nie wymaga wzmocnienia. – stopień korozji 2,0 w skali do 4.0.

Fot nr 25. Węzeł 26/D; 26/C dolnego pasu kratownicy, widok od zewnątrz pomostu.

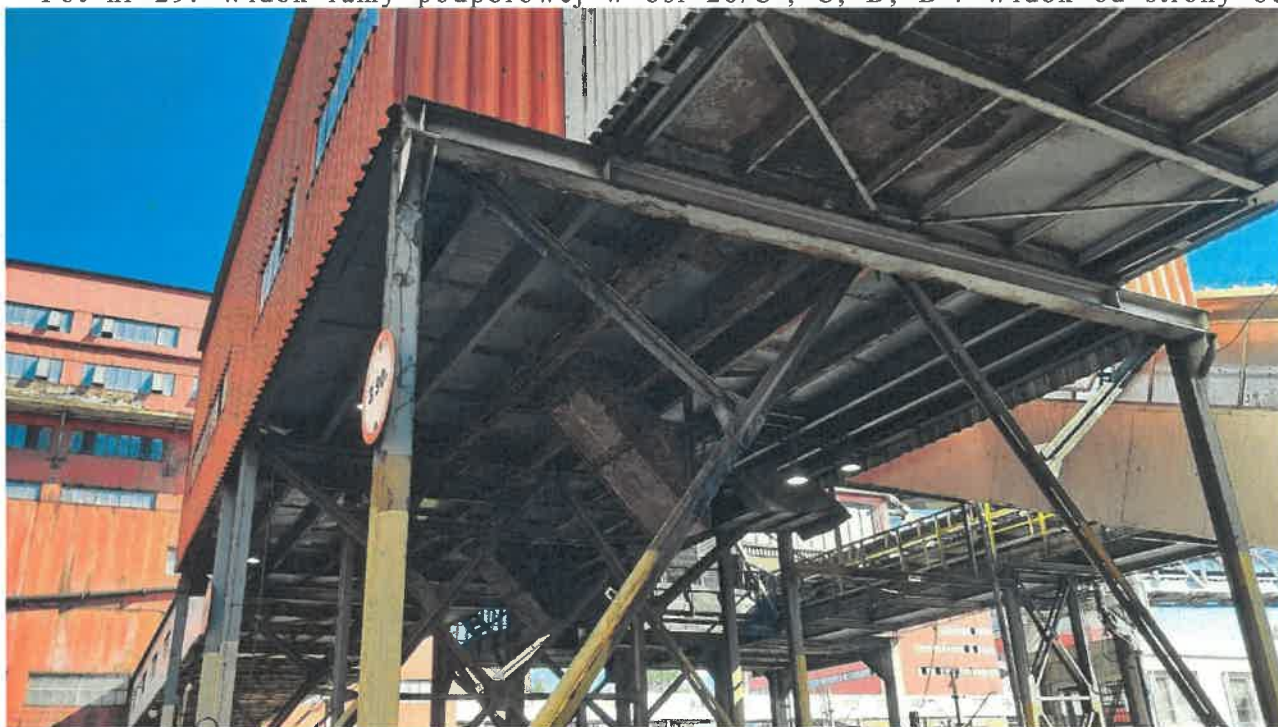
Jednak po oczyszczeniu konstrukcji należy dokonać oceny czy niektóre elementy jak blachy węzłowe i przewiązki belek z blach nie będą wymagały wzmocnienia ze względu na duży ubytek grubości elementu i korozję spawów.

Fot nr 29. Widok ramy podporowej w osi 26/C', C, D, D'. Widok od strony belki

dwuteowej HEB, za nią drugi dwuteownik zwykły.

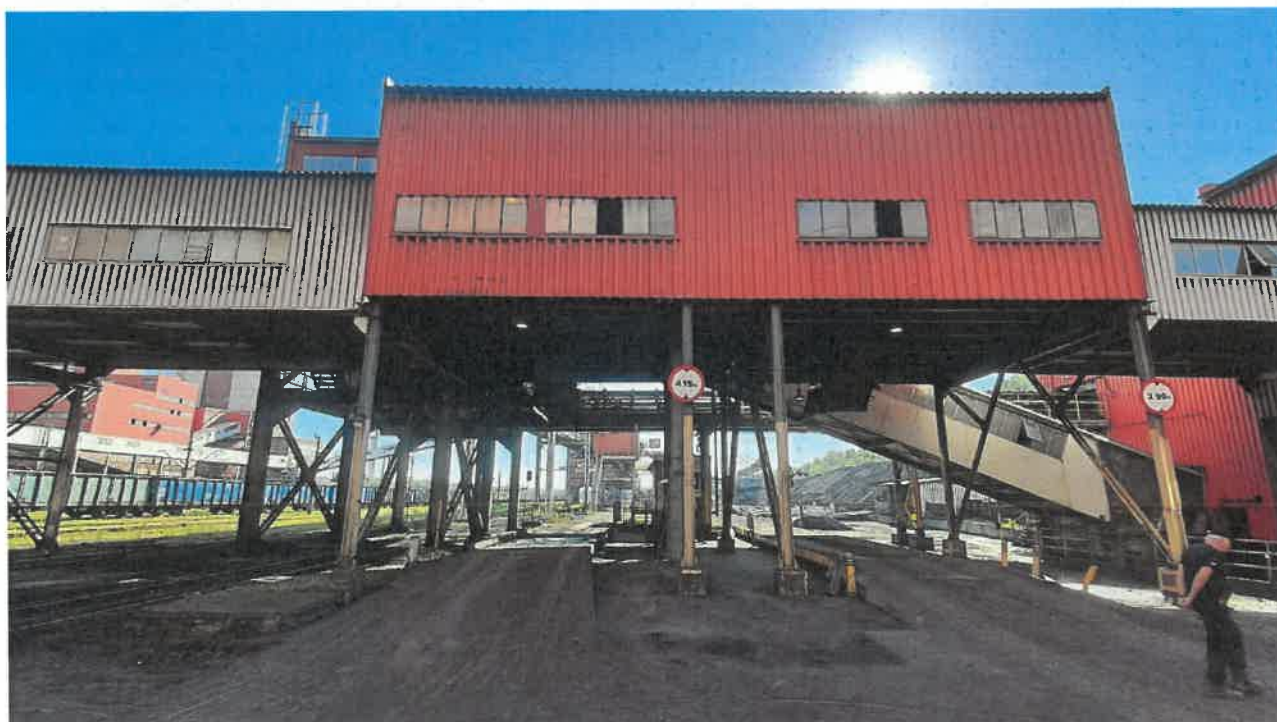
- **stan zadawalający** – elementy obudowy są utrzymane należycie, celowy jest remont bieżący polegający na drobnych naprawach i prowadzeniu bieżących prac antykorozyjnych. poszycie z blachy – stopień korozji 0,5 w skali do 4.0.
- wkręty mocujące blachę do rygli – **stan dostateczny** – brak powłoki antykorozyjnej silne skorodowanie powierzchniowe zaklasyfikowane do przeglądu i ewentualnej wymiany.

Fot nr 36. Widok z zewnątrz od strony wschodniej elewacji pomostu w obrębie stacji załadowniczej pośredniej.

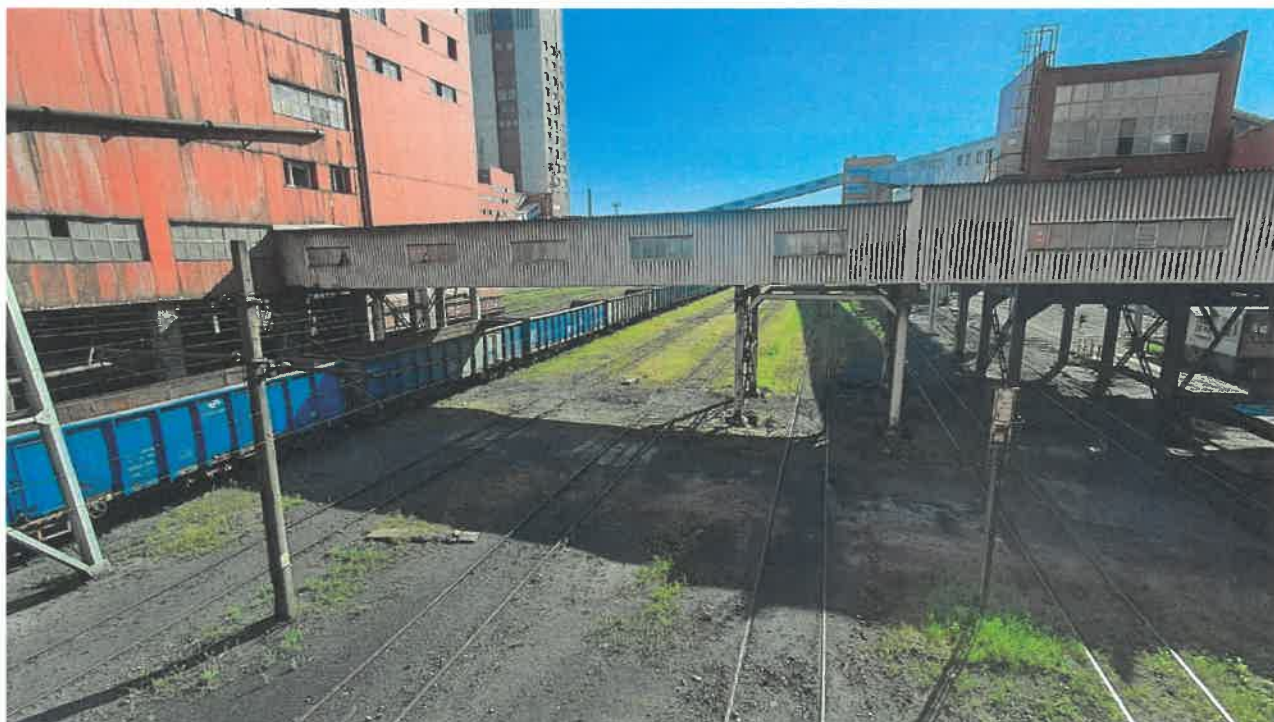
Fot nr 37. Widok od strony wschodniej elewacji pomostu w osiach od 19 do 23.

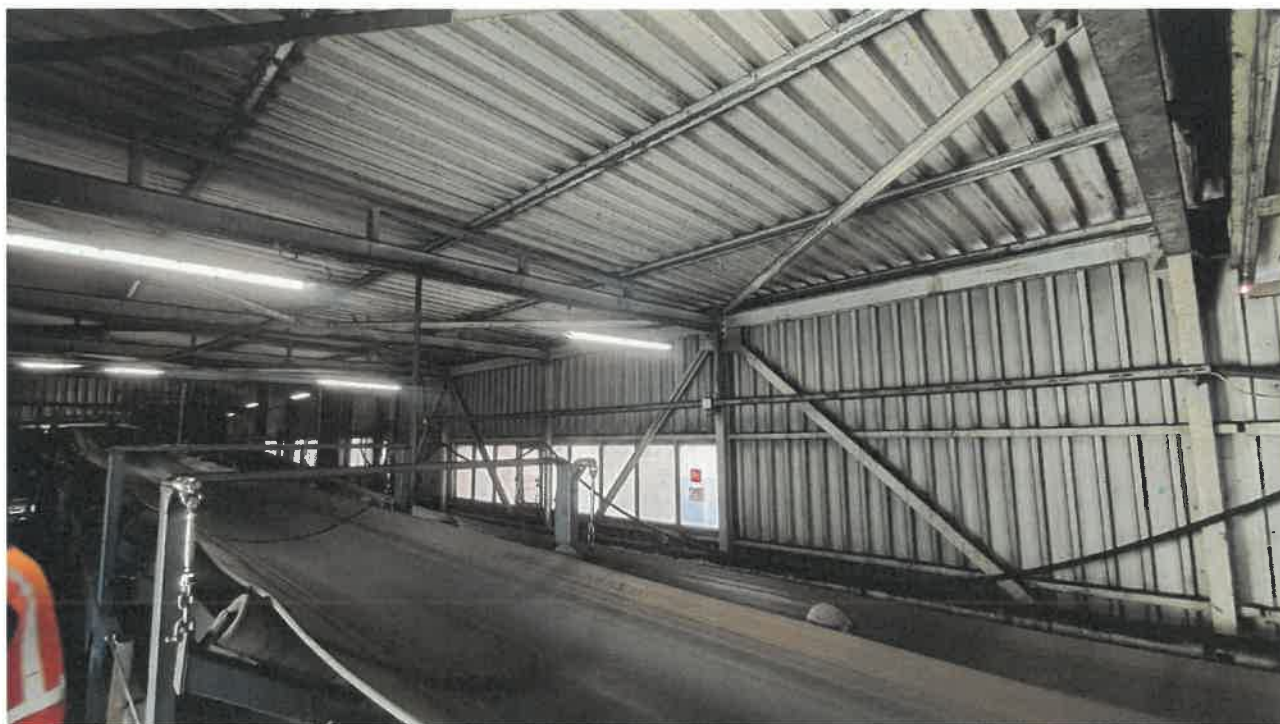
Fot nr 38. Widok od wewnątrz obudowy pomostu w osiach od 22 do 23.

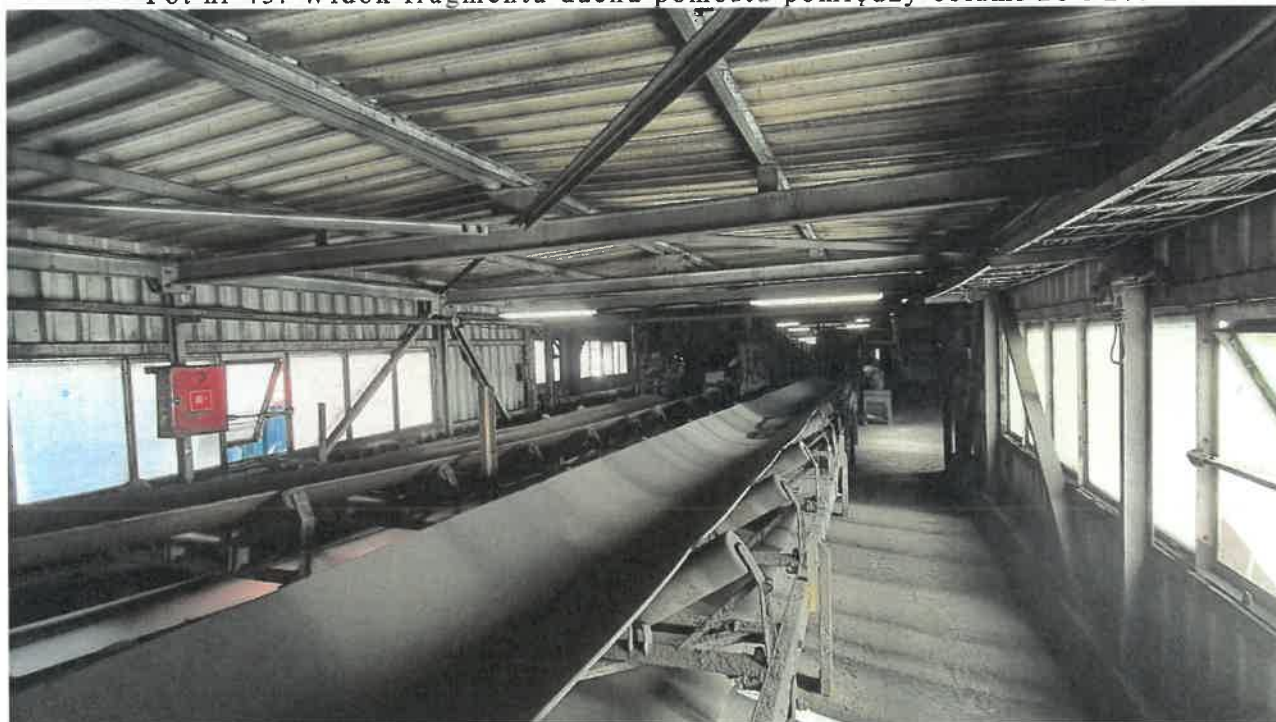
Fot nr 43. Widok fragmentu dachu pomostu pomiędzy osiami 26 i 27.

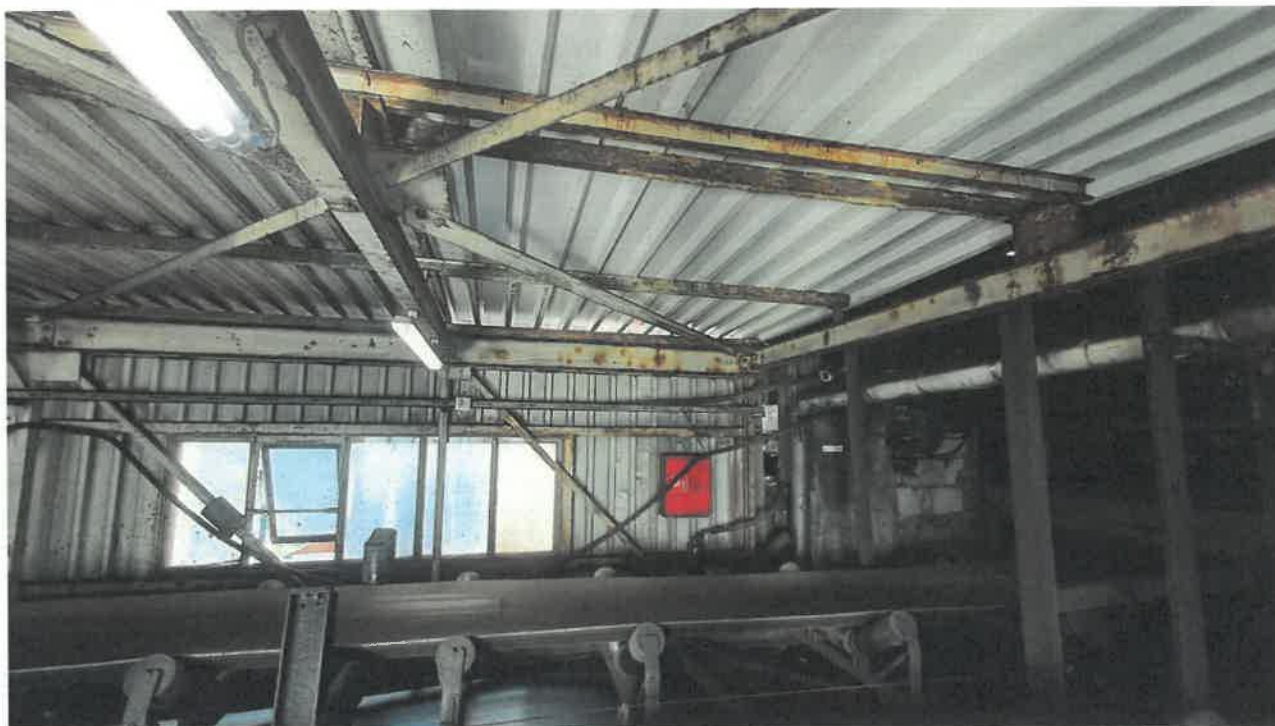
Fot nr 45. Widok fragmentu dachu stacji załadowniczej pośredniej pomiędzy w okolicy  
osi 19.

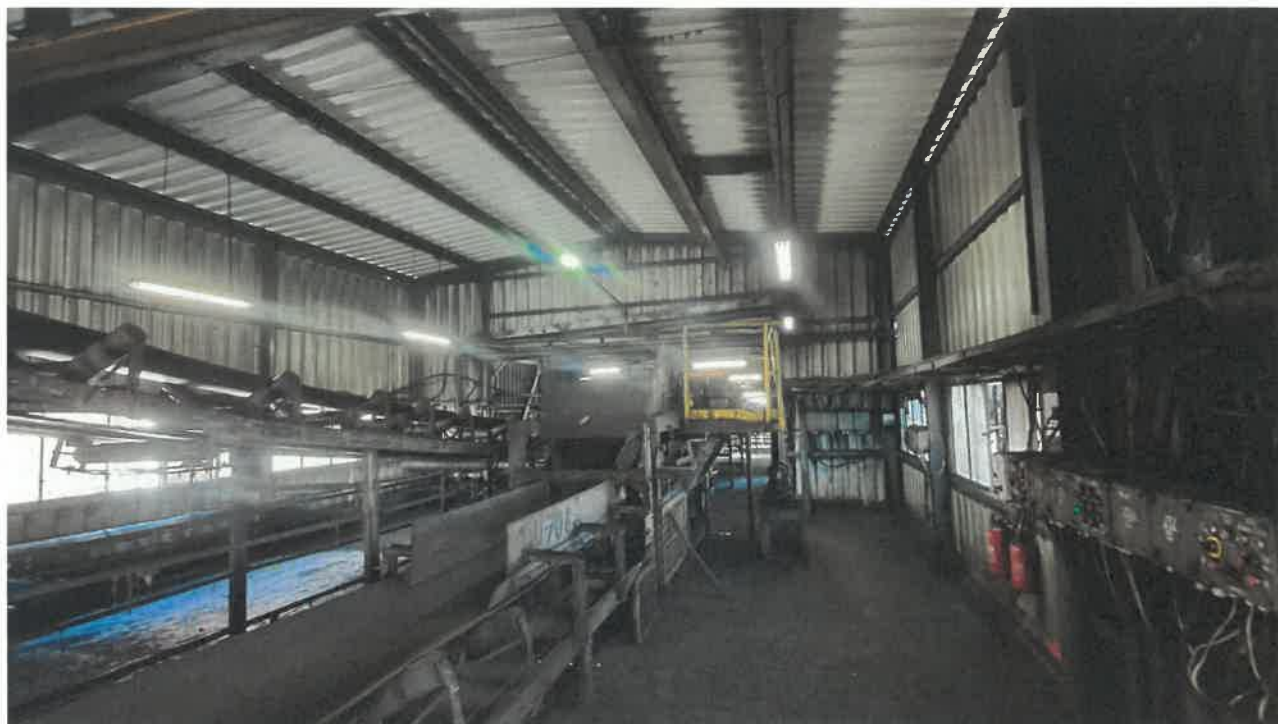
Fot nr 44. Widok fragmentu dachu stacji załadowniczej pośredniej pomiędzy osiami 24 i 23.

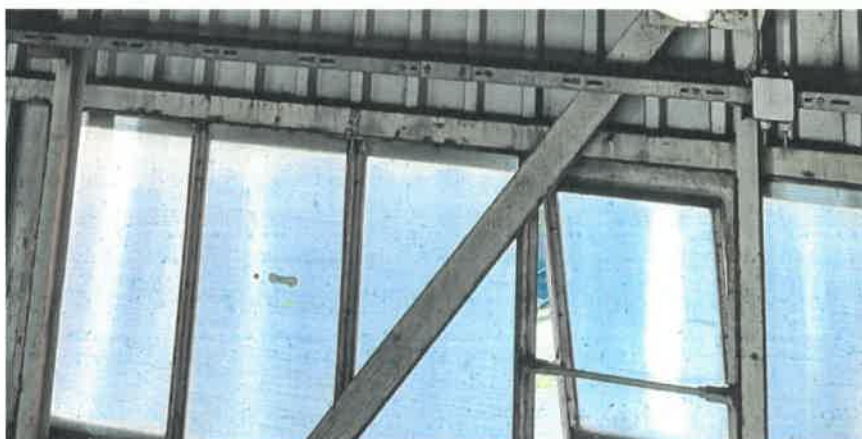
- **stan zadawalający** – elementy ram, skrzydeł i szklenia są utrzymane należycie, celowy jest remont bieżący polegający na drobnych naprawach i prowadzeniu bieżących prac antykorozyjnych.

Stalowe ramy i skrzydła okienne – stopień korozji 0,5 w skali do 4.0.

Fot nr 44. Widok ślusarki okiennej w polu pomiędzy osiami 20-21/D.
