## **EKSPERTYZA BUDOWLANA**

**budynku basztowej wieży wyciągowej szybu I dla PGG S.A.**

**Oddział KWK Staszic-Wujek Ruch Murcki-Staszic w zakresie stanu  
technicznego stropu na poziomie +6,50m w części północnej w rejonie  
GWSZ nad warsztatem oraz pomieszczeniem socjalnym**

**aktualizacja wrzesień 2025**

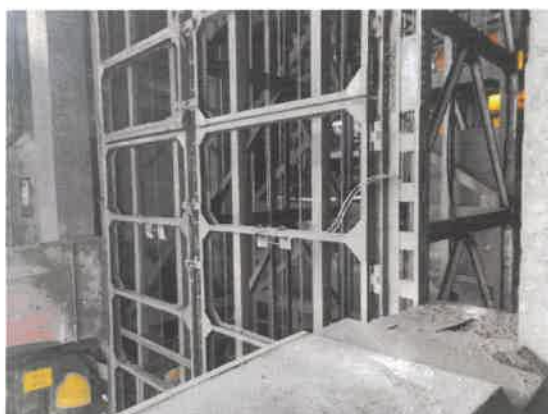
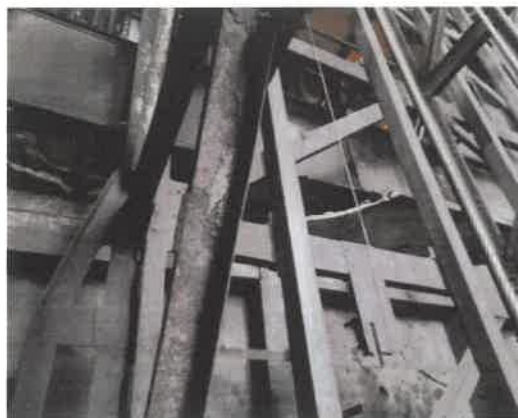
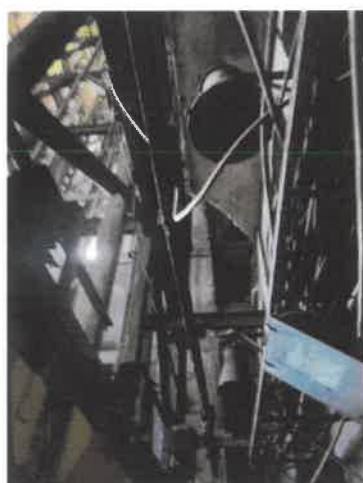
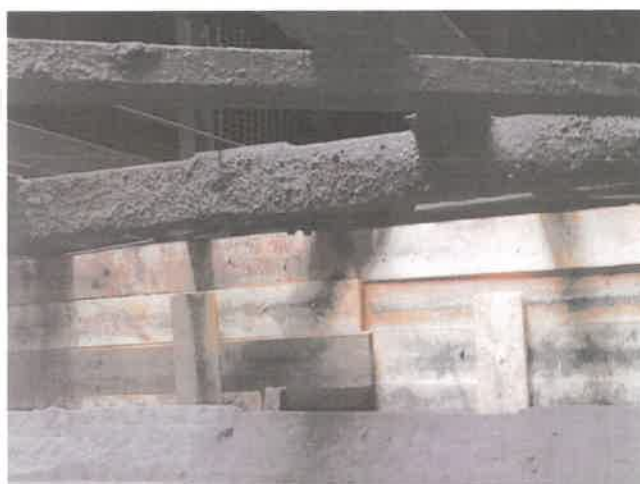
Zdjęcia - rejon objęty awarią /zdjęcia opracowanie źródłowe

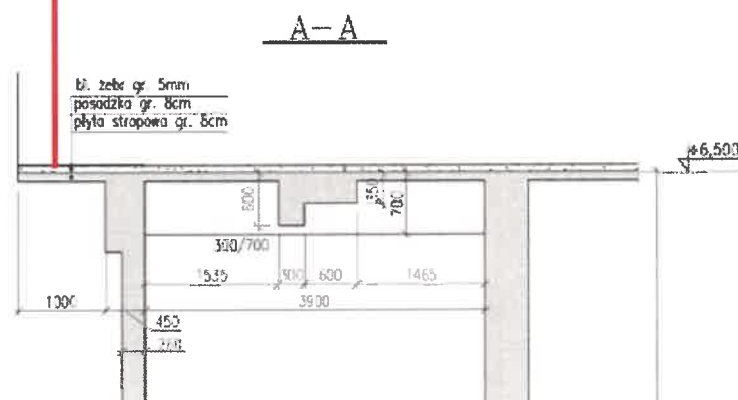
awaria płyty stropowej pomostu

**Podtrzymuje się zapisy:** Wraz z przyrostem korozyjnym przekroju zmianie uległy podstawowe parametry techniczne między innymi przekrój czynny. W wyniku korozji powstawały coraz większe ubytki otuliny betonowej powodując odspojenia powierzchni betonu oraz odsłonięcie zbrojenia na powierzchniach płyty stropowej od dołu. Określono na podstawie nomogramów głębokość korozji betonu  $e = 3.00$  cm, co stanowi ponadnormatywną i dopuszczalną głębokość wżerów. Jednoznaczną przyczyną awarii była więc postępująca korozja betonu, czyli niszczenie betonu w wyniku oddziaływania związków chemicznych. Korozję elementów objętych niniejszym opracowaniem określono jako korozję węglanową. Na niszczenie przede wszystkim duży wpływ ma zjawisko karbonatyzacji. Zjawisko to pozbawia beton właściwości ochronnych wobec stali. Dwutlenek węgla znajdujący się w powietrzu reaguje z wodorotlenkiem wapnia znajdującym się w betonie, przez co beton zmniejsza swoje pH, traci tym samym swoje właściwości ochronne wobec stali. Na stali zbrojeniowej zaczyna powstawać tlenek żelaza, który zwiększa swoją objętość. Powoduje to znaczny przyrost naprężeń, pojawiają się rysy, wżerów, a po pewnym czasie odpadanie otuliny betonowej zbrojenia. Należy jednoznacznie stwierdzić, że na korozję powierzchni betonowych i zbrojenia mają wpływ:

Otulina przedmiotowej płyty pomostu + 6.50 m, która uległa awarii wynosiła tylko 1.5 cm, co przy pozostałych warunkach granicznych znacznie przyspieszyło degradację płyty. Uszkodzenie otuliny w sposób zdecydowany przyspieszyło korozję zbrojenia, a następnie całkowite miejscowe wykruszenie się betonu wokół prętów zbrojeniowych, co konsekwentnie doprowadziło do zmiany przekroju czynnego płyty a co za tym idzie parametrów geometrycznych w stanie granicznym ugięć. Korozja betonu powoduje także zmianę fizykochemiczną, a co za tym idzie obniżenie wytrzymałości betonu, a więc parametrów wytrzymałościowych w stanie granicznym nośności.

Te dwa podstawowe czynniki, doprowadziły do częściowej awarii płyty stropowej pomostu w zakresie stropu + 6.50 m po stronie północnej górniczego wyciągu szybowego. W wyniku lokalnego wyczerpania się warunków brzegowych stanu granicznego nośności i ugięć doszło do znacznych gwałtownych odkształceń części płyty pomostu powodując deformację ogólną w płaszczyźnie pionowej i poziomej polegającej na lokalnym gwałtownym zerwaniu się wspornikowej płyty stropowej. Deformacja ta wywołała znaczny wzrost naprężeń o charakterze gwałtownym aczkolwiek chwilowym.

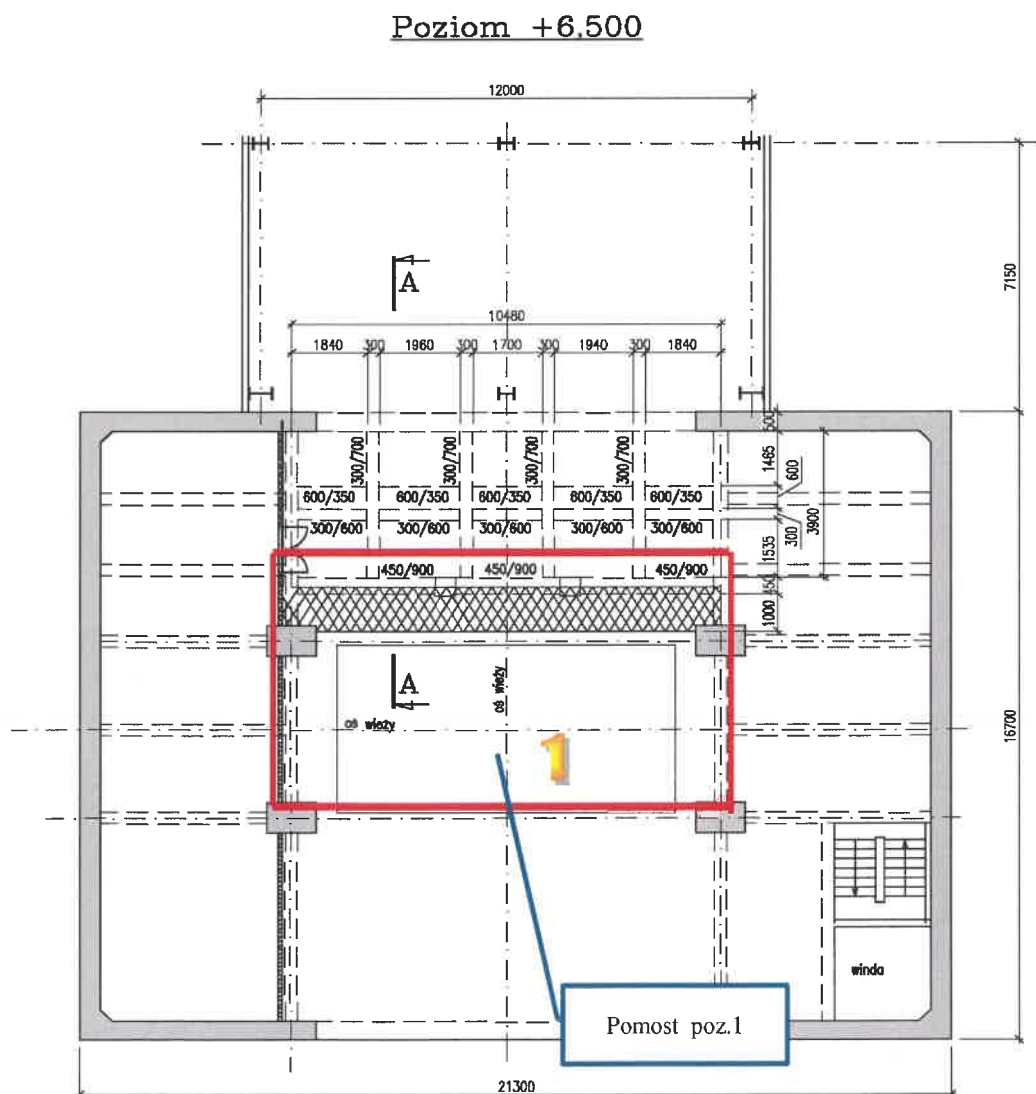
**Strop + 6.50 m – pomost / galeria od strony trzonu prowadniczego  
górniczego wyciągu szybowego**

Pomost od strony trzonu prowadniczego górniczego wyciągu szybowego

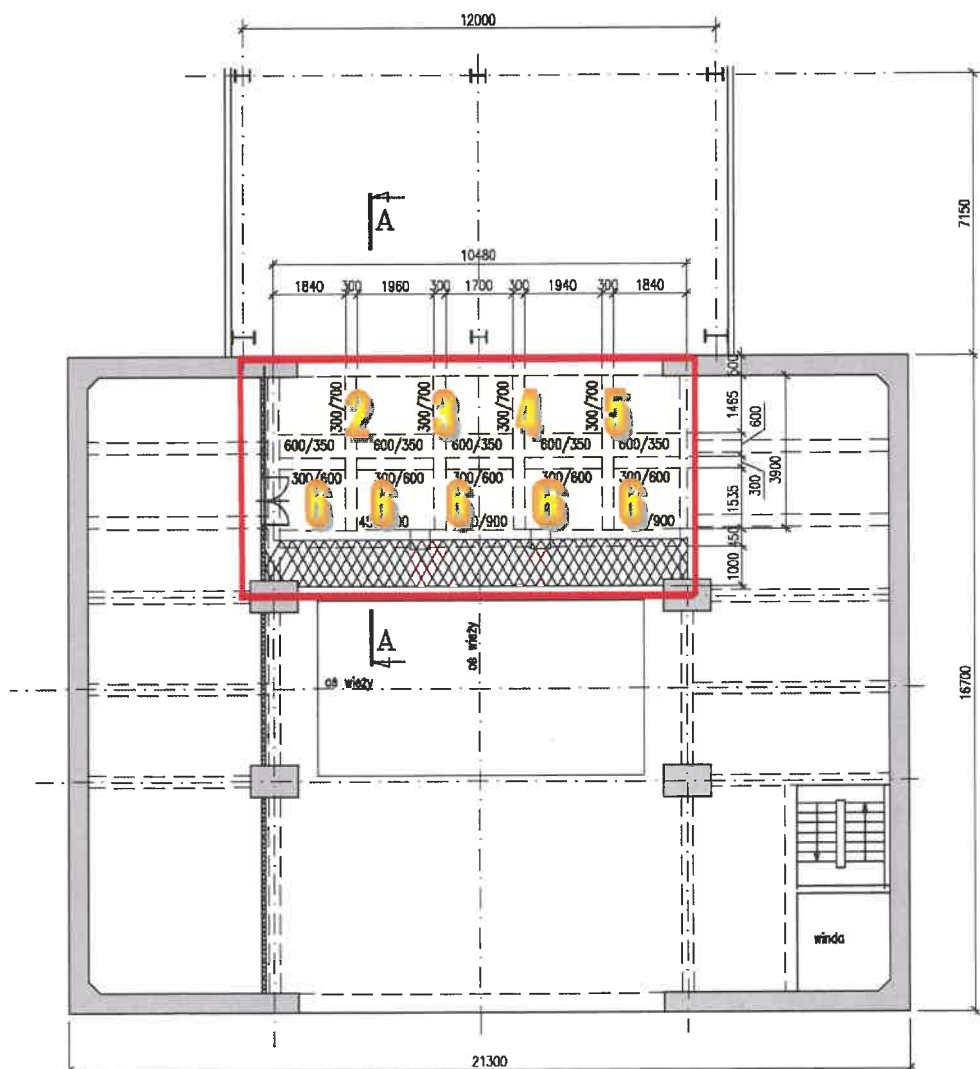
Poziom +6.500

**Strop + 6.50 od strony północnej górniczego wyciągu szybowego**

Po przeprowadzonej ponownej wizji w obiekcie na stan wrzesień 2025 stwierdza się, że stan konstrukcji nie pogorszył się znacznie w stosunku do kwietnia 2025 r, wobec powyższego podtrzymuje się wcześniejsze stwierdzenia i zapisy.

- Belka stropowa podciągowa → belka lokalnie skorodowana
  - belka numer 2 - belka lekko zniekształcona, podparta tymczasowo
- Zachodzi konieczność naprawy belki metodą modyfikowanego betonu naprawczego oraz dodatkowego wzmocnienia belki poprzez jej podbudowę belką stalową
