## EKSPERTYZA STANU TECHNICZNEGO

ZAMAWIAJĄCY	<b>POLSKA GRUPA GÓRNICZA S.A. Oddział KWK Staszic-Wujek Ruch Murcki-Staszic</b>
ZADANIE	<b>WYKONANIE EKSPERTYZY KORYGUJĄCEJ (AKTUALIZACJI) DOKUMENTACJI „EKSPERTYZA STANU TECHNICZNEGO OBIEKTÓW PODSADZKOWYCH ODDZIAŁ KWK STASZIC-WUJEK RUCH MURCKI-STASZIC”</b>
OBIEKTY	<b>ZBIORNIK PODSADZKOWY - OBIEKT 2.c.10</b>
ADRES OBIEKTU	<b>PGG S. A., Oddział KWK Staszic-Wujek Ruch Murcki-Staszic Teren szybu „IV”, ul. Kollata, Katowice-Giszowiec</b>
BIURO PROJEKTOWE	<b>Biuro Projektów i Realizacji Inwestycji „SEPARATOR” Sp. z o.o. ul. Nowy Świat 48; 41-706 Ruda Śląska</b>

Ruda Śląska, listopad 2025 r.

<b>BIURO PROJEKTÓW I REALIZACJI INWESTYCJI</b> <b>„SEPARATOR” Sp. z o. o.</b> ul. Nowy Świat 48; 41-706 Ruda Śląska	Nr Zamówienia <b>25028</b>	Nr archiwalny <b>3104/E</b>	Nr strony <b>2</b>
<b>EKSPERTYZA STANU TECHNICZNEGO OBIEKTU:</b> <b>ZBIORNIK PODSADZKOWY - OBIEKT 2.c.10</b>

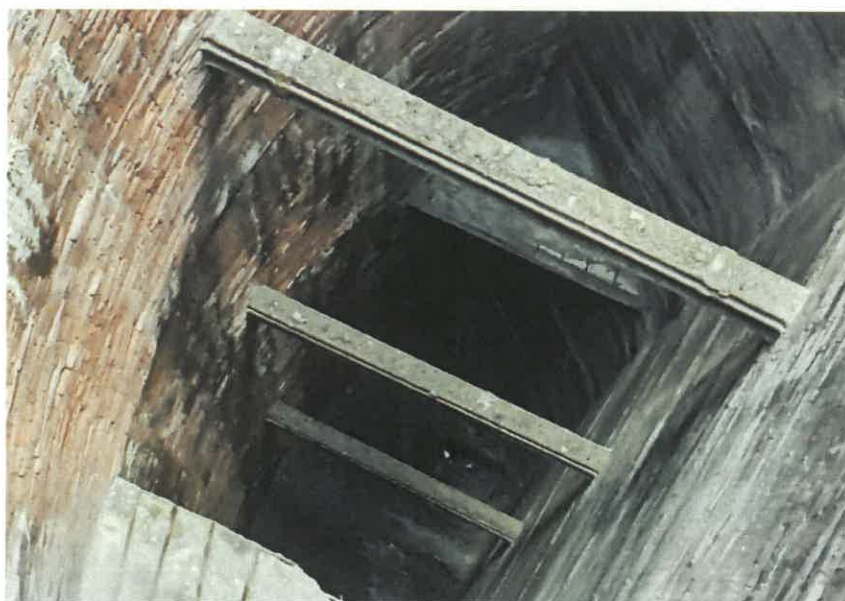
**ZBIORNIK PODSADZKOWY - OBIEKT 2.C.10 - ZBIORNIK KAMIENIA**

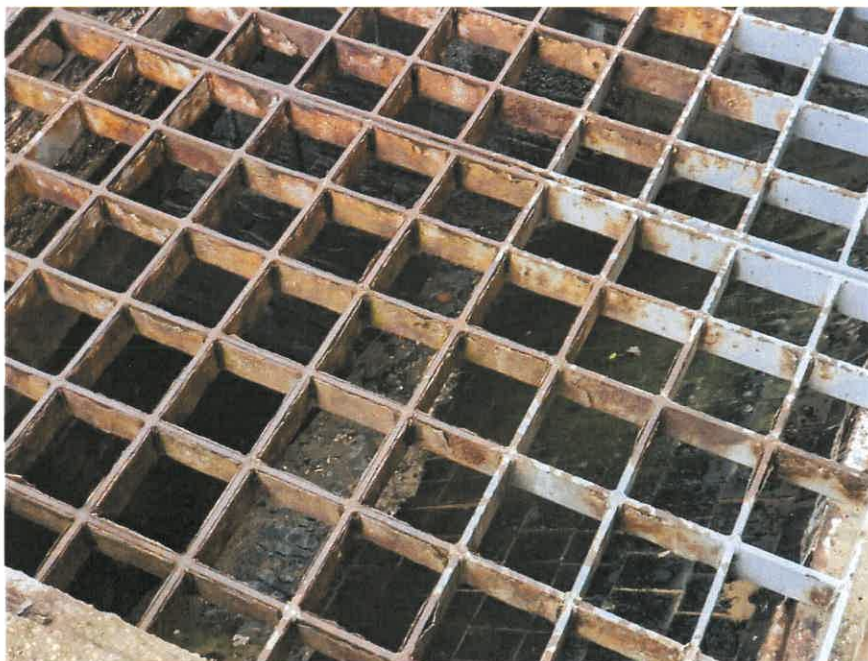
**ZBIORNIK PODSADZKOWY - OBIEKT 2.c.10 - KRATA ZABEZPIEZAJĄCA NAD ZBIORNIKIEM**

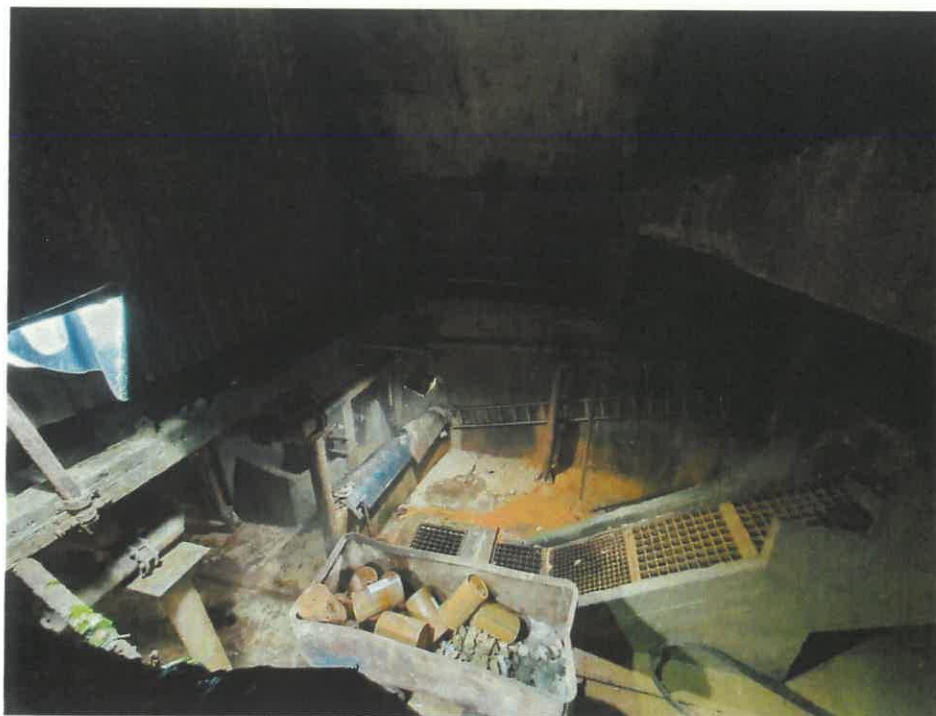
**ZBIORNIK PODSADZKOWY - OBIEKT 2.c.10 - POMIESZCZENIE PODSADZKOWNI - poziom dolny**

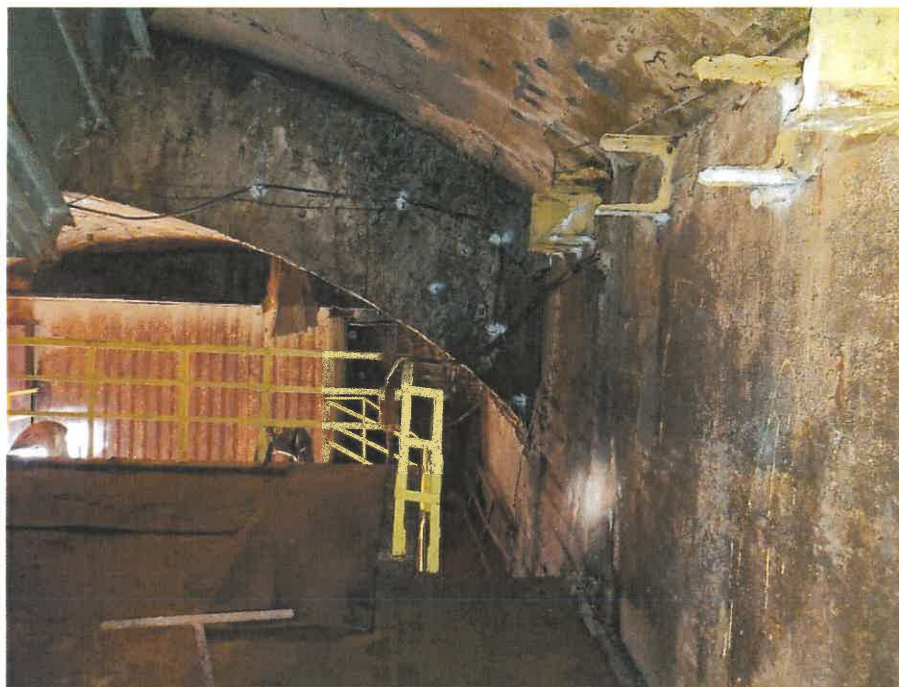
**ZBIORNIK PODSADZKOWY - OBIEKT 2.c.10 - POMIESZCZENIE PODSADZKOWNI – poziom górny**

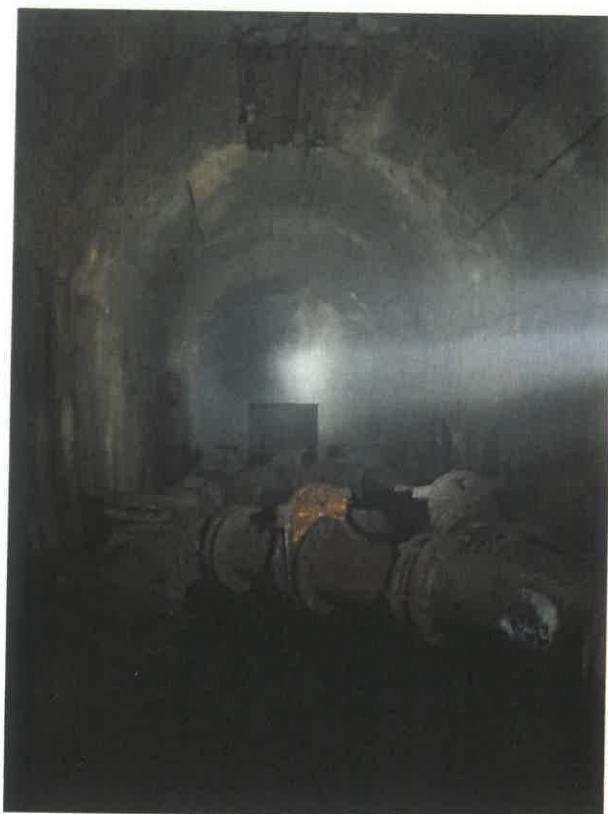
**ZBIORNIK PODSADZKOWY - OBIEKT 2.c.10 - POMIESZCZENIE PODSADZKOWNI – luneta podsadzkowa.**

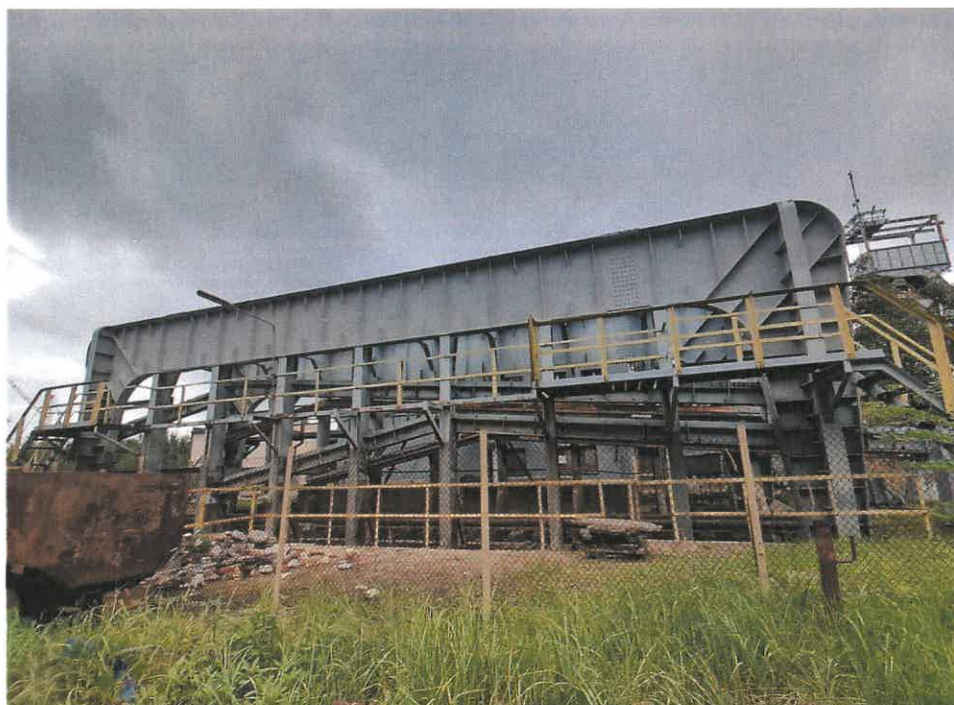
Fot. 4. Widok na most rozładowniczy i konstrukcję zabezpieczającą wlot zbiornika – zdjęcie wykonane w 2023 r. Użytkownik zabezpieczył wlot do zbiornika w sposób trwały. Ogrodzenie zabezpiecza wlot do zbiornika przed dostępem osób postronnych. Nie zapewnia jednak bezpiecznego użytkowania obiektu. Aby obiekt mógł w dalszym ciągu być bezpiecznie użytkowany, **konieczne jest pilne przeprowadzenie remontu** stalowej konstrukcji wsporczej wlotu i przekrycia zbiornika.

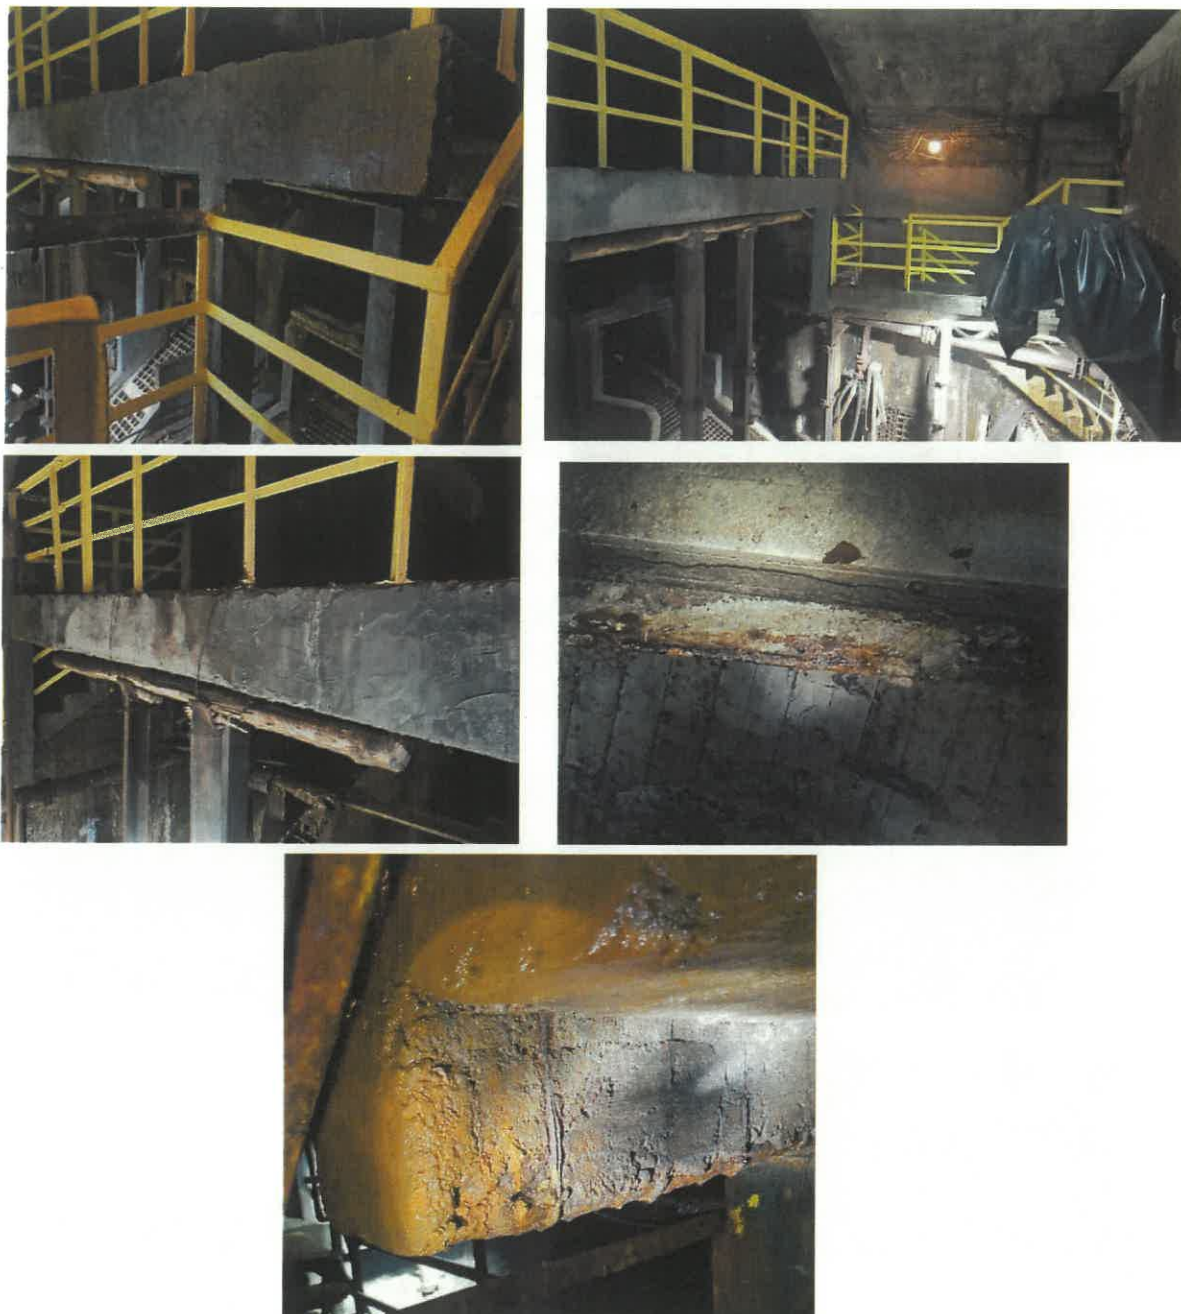
Fot. 10. Belki żelbetowe podpierające strop na poziomie -52,300m – zdjęcie wykonane w 2023r.

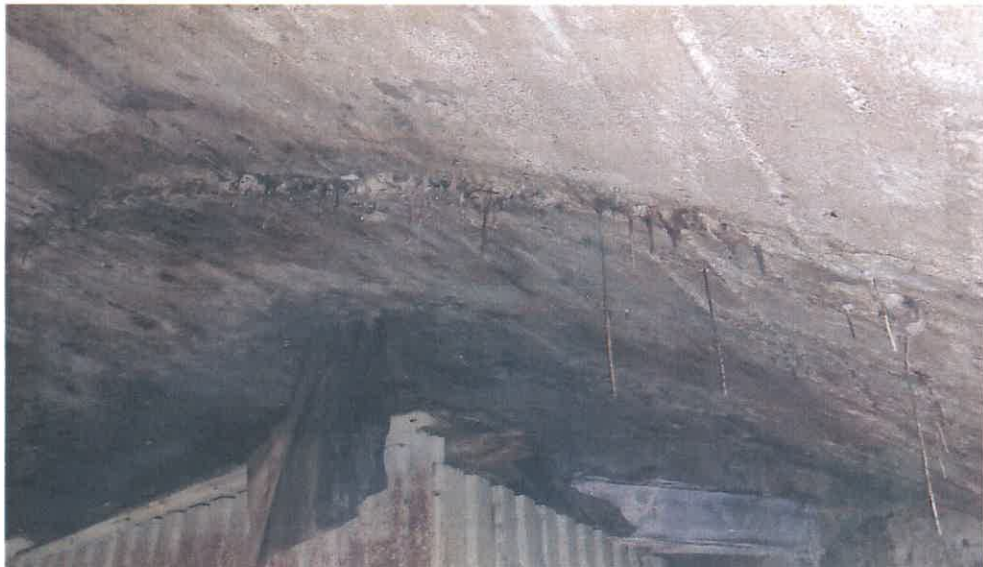
Fot. 17. Ściany pomieszczeń poniżej zbiornika kamienia i piasku – wykwit solny powstałe na skutek oddziaływania wody wraz z zawartymi w niej związkami na ściany obiektu – zdjęcie wykonane w 2025r. Znaczna ilość wykwitów krystalizujących się na ścianach i stropach w części podziemnej budynku. Lokalnie Użytkownik usuwa nacieki i wykwit solny, jednakże prace te nie są prowadzone regularnie. Sukcesywne usuwanie wykwitów i nacieków jest rozwiązaniem wyłącznie doraźnym stosowanym do czasu wykonania kompleksowego remontu ścian obiektu. Beton należy niezwłocznie zabezpieczyć przed działaniem agresywnych wód gruntowych (od zewnątrz) jak i wód technologicznych (od wewnątrz).

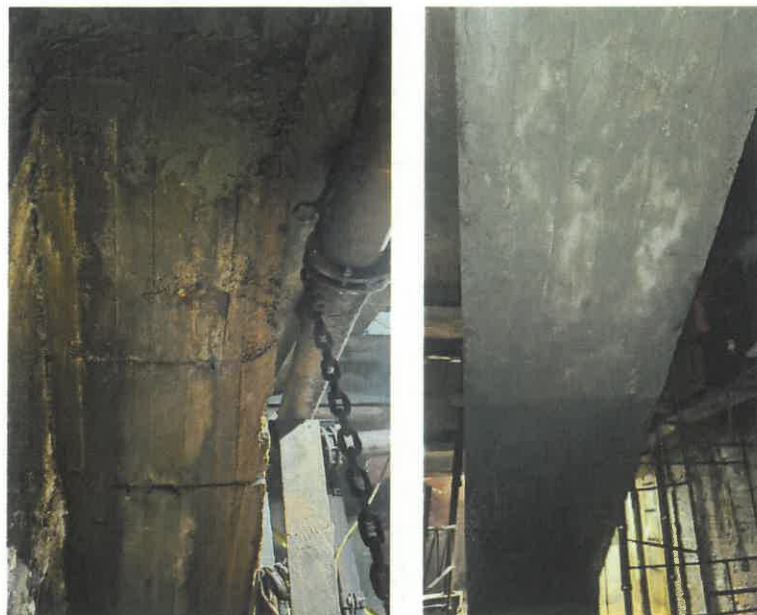
Fot. 18. Zsuwnia pomiędzy poziomem -52,3m i poziomem -57,3m – zdjęcie wykonane w 2023r.

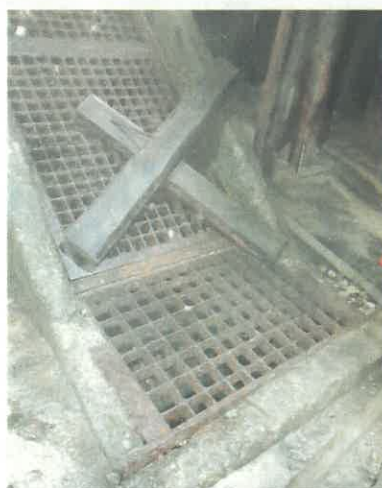
Fot. 33. Strop poziom -57,3m – Korozja krat zabezpieczających otwory lejów podsadzkowych – zdjęcie wykonane w 2025 r. Zalecana wymiana krat zabezpieczających lejów podsadzkowych nie została wykonana przez Użytkownika. Dodatkowo należy wykonać wymianę krat zabezpieczających na poz. -52,3m i -57,3m.

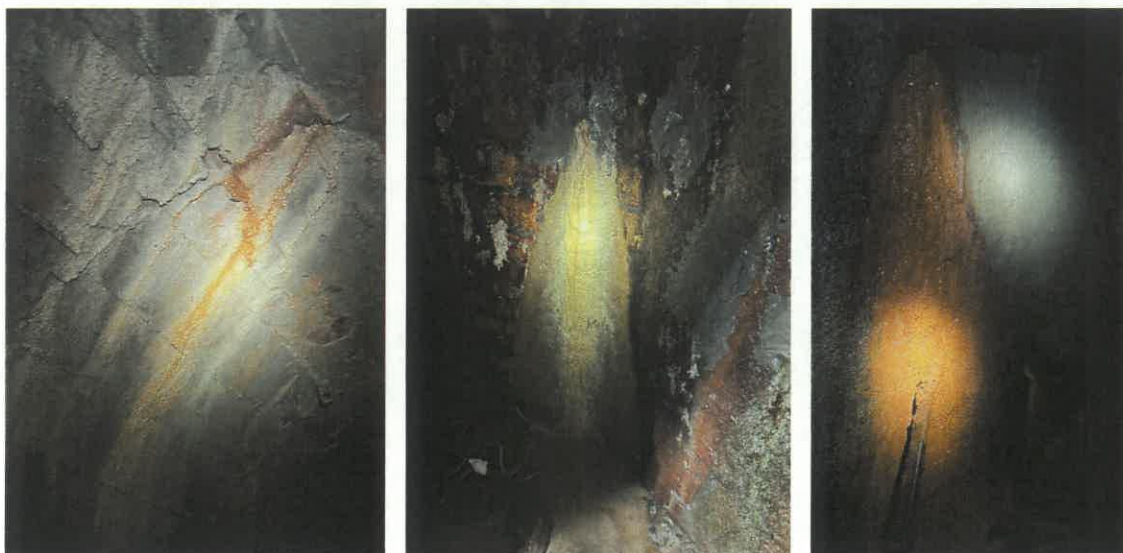
Fot. 44. Luneta - nieszczelności i przecieki ścian lunety podsadzkowej – zdjęcie wykonano w 2025 r. W 2023r. Użytkownik obiektu wykonał miejscowe, doraźne naprawy nieszczelności w ścianach lunety podsadzkowej. Część napraw okazała się nieskuteczna, a zaprawa naprawcza wykruszyła się pod wpływem napierającej wody gruntowej. Lokalnie pojawiają się nowe przecieki, co może świadczyć o braku jednorodności struktury betonu tworzącego ścianę. Należy wykonać kompleksową naprawę ścian pod kątem ich szczelności.
