## EKSPERTYZA STANU TECHNICZNEGO

ZAMAWIAJĄCY	<b>POLSKA GRUPA GÓRNICZA S.A. Oddział KWK Staszic-Wujek Ruch Murcki-Staszic</b>
ZADANIE	<b>WYKONANIE EKSPERTYZY KORYGUJĄCEJ (AKTUALIZACJI) DOKUMENTACJI „EKSPERTYZA STANU TECHNICZNEGO OBIEKTÓW PODSADZKOWYCH ODDZIAŁ KWK STASZIC-WUJEK RUCH MURCKI-STASZIC”</b>
OBIEKTY	<b>ZBIORNIK PODSADZKOWY - OBIEKT 2.c.10</b>
ADRES OBIEKTU	<b>PGG S. A., Oddział KWK Staszic-Wujek Ruch Murcki-Staszic Teren szybu „IV”, ul. Kollata, Katowice-Giszowiec</b>
BIURO PROJEKTOWE	<b>Biuro Projektów i Realizacji Inwestycji „SEPARATOR” Sp. z o.o. ul. Nowy Świat 48; 41-706 Ruda Śląska</b>

Ruda Śląska, listopad 2025 r.

<b>BIURO PROJEKTÓW I REALIZACJI INWESTYCJI</b> <b>„SEPARATOR” Sp. z o. o.</b> ul. Nowy Świat 48; 41-706 Ruda Śląska	Nr Zamówienia <b>25028</b>	Nr archiwalny <b>3104/E</b>	Nr strony <b>2</b>
<b>EKSPERTYZA STANU TECHNICZNEGO OBIEKTU:</b> <b>ZBIORNIK PODSADZKOWY - OBIEKT 2.c.10</b>

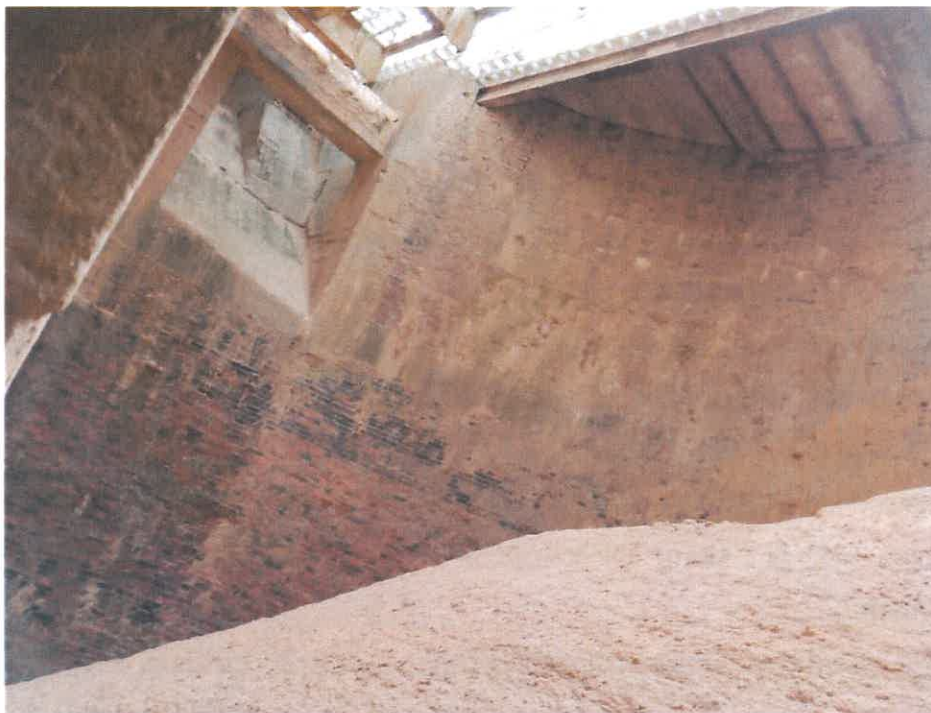
**ZBIORNIK PODSADZKOWY - OBIEKT 2.c.10 - ZBIORNIK PIASKU**

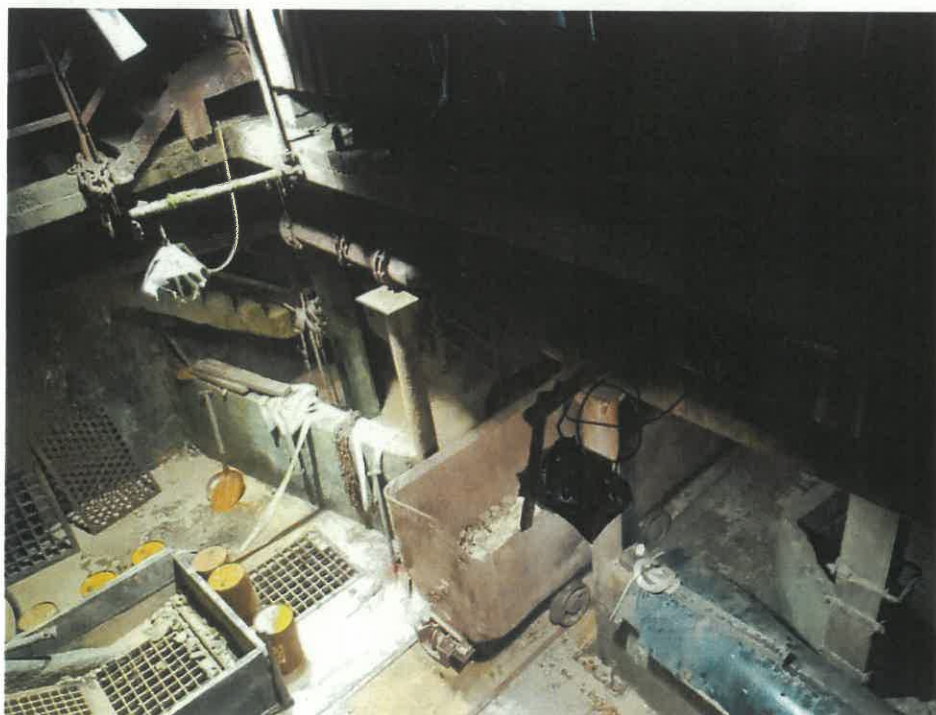
**ZBIORNIK PODSADZKOWY - OBIEKT 2.c.10 - POMIESZCZENIE PODSADZKOWNI – poziom dolny**

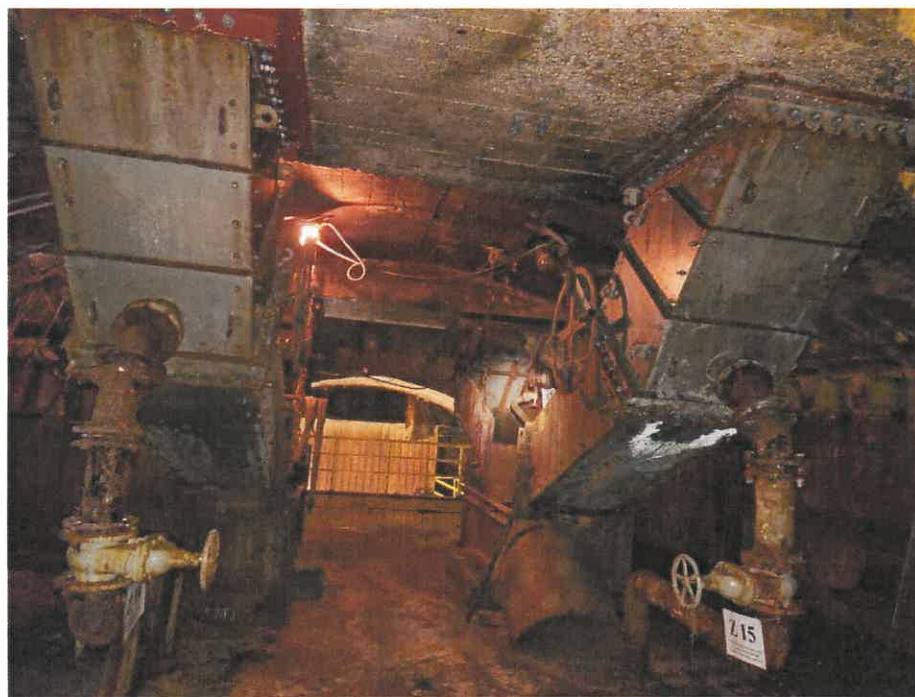
**ZBIORNIK PODSADZKOWY - OBIEKT 2.c.10 - POMIESZCZENIE PODSADZKOWNI – poziom górny**

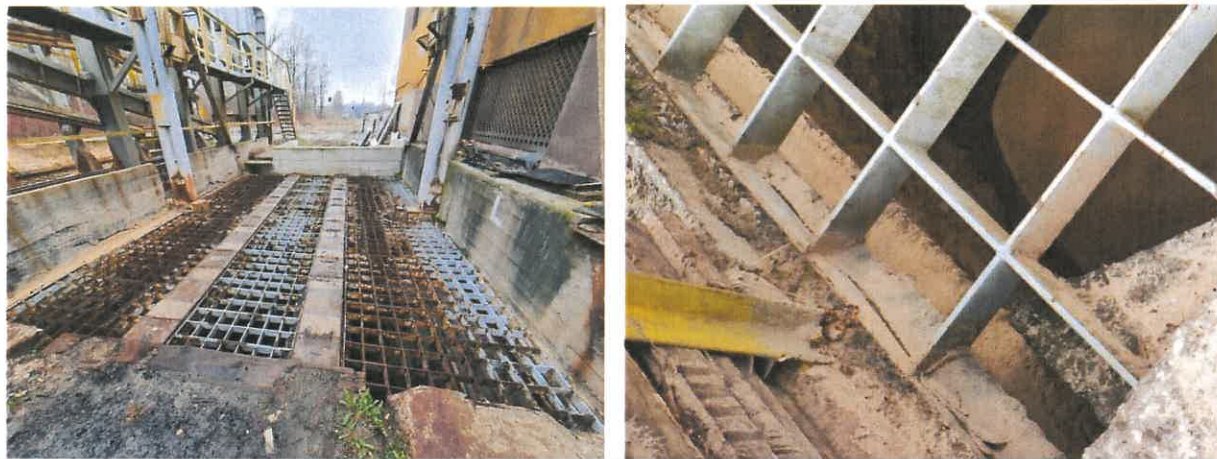
Fot. 1. Widok na kratę przykrywającą wlot zbiornika – zdjęcie wykonane w 2023 r.

Zabrania się obciążania kraty w stanie istniejącym oraz demontażu ogrodzenia do czasu przeprowadzenia remontu.

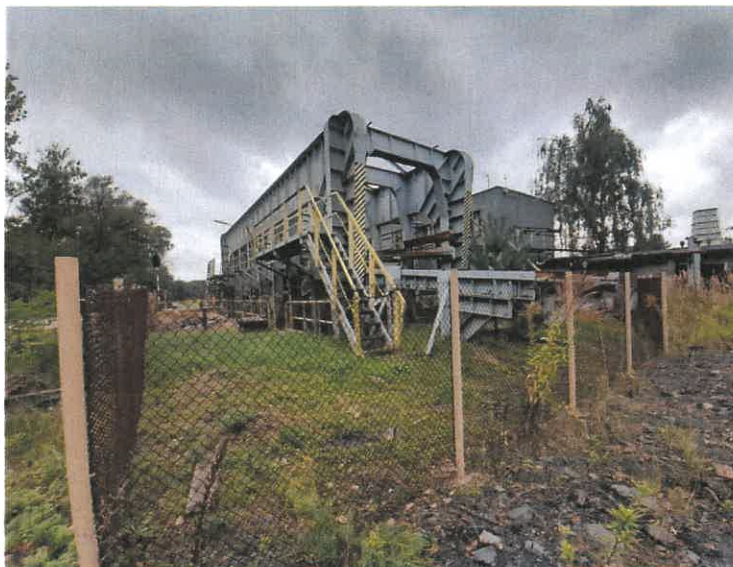
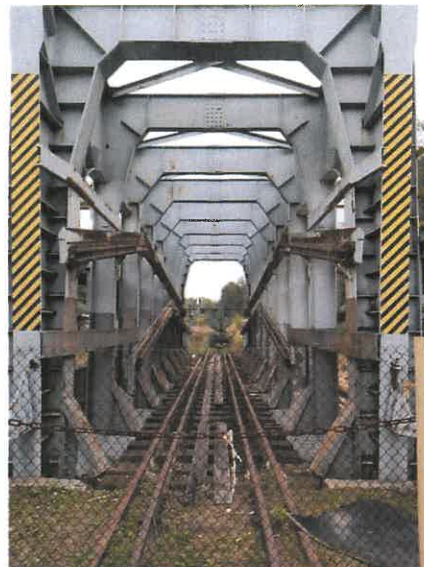
Fot. 4. Widok na most rozładowniczy i konstrukcję zabezpieczającą wlot zbiornika – zdjęcie wykonane w 2023 r. Użytkownik zabezpieczył wlot do zbiornika w sposób trwały. Ogrodzenie zabezpiecza wlot do zbiornika przed dostępem osób postronnych. Nie zapewnia jednak bezpiecznego użytkowania obiektu. Aby obiekt mógł w dalszym ciągu być bezpiecznie użytkowany, **konieczne jest pilne przeprowadzenie remontu** stalowej konstrukcji wsporczej wlotu i przekrycia zbiornika.

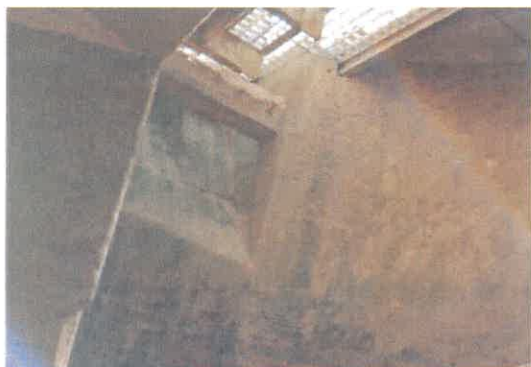
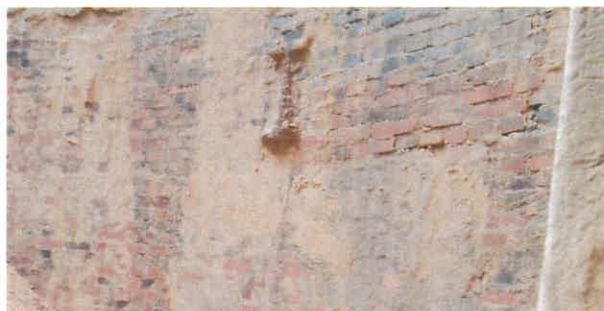
Fot. 7. Widok na ściany i przerwę dylatacyjną zbiornika piasku wykonane w 2023 r.

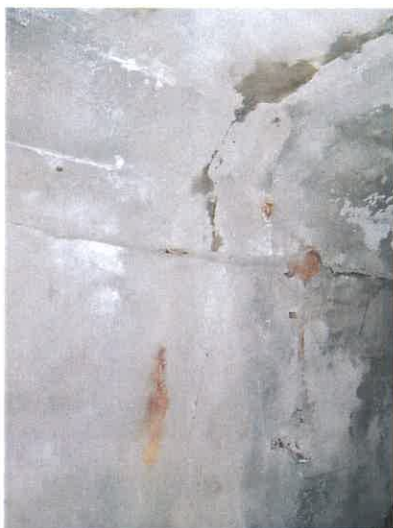
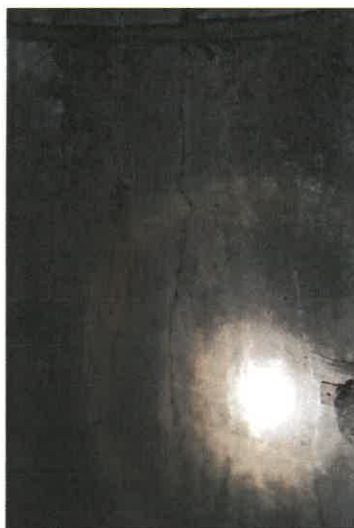
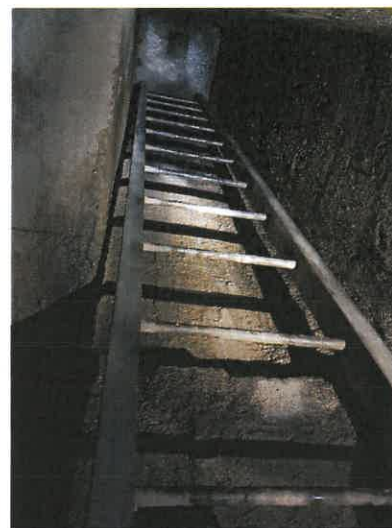
Fot. 9. Widok na ściany oraz stalowe elementy w kanale uciezkowym wykonane w 2023r.

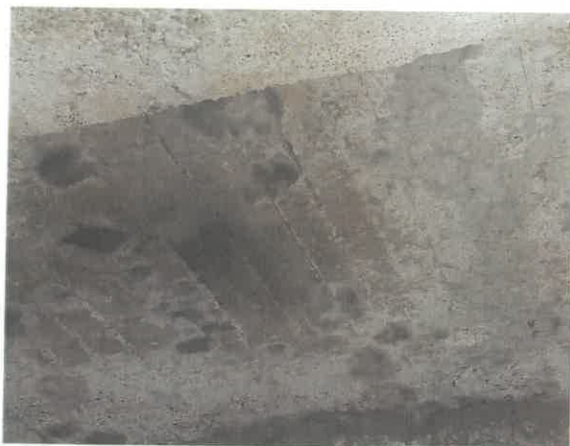
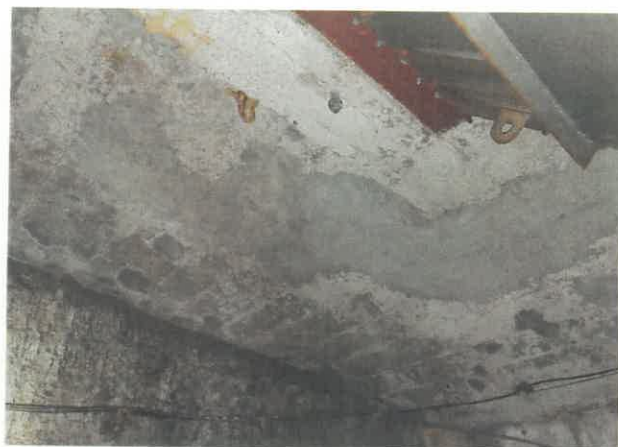
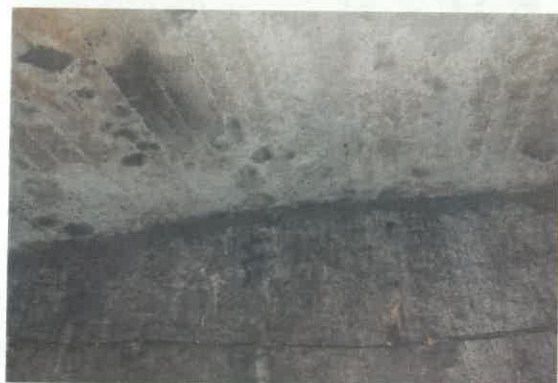
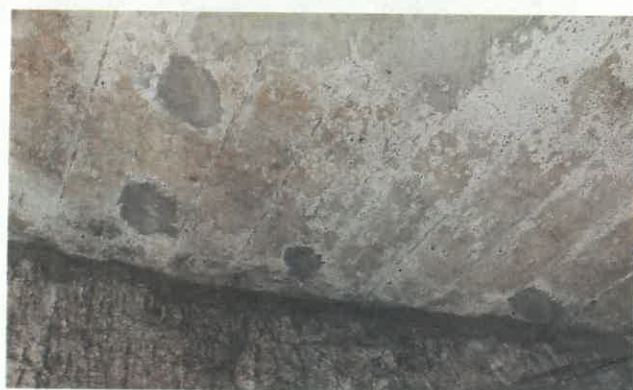
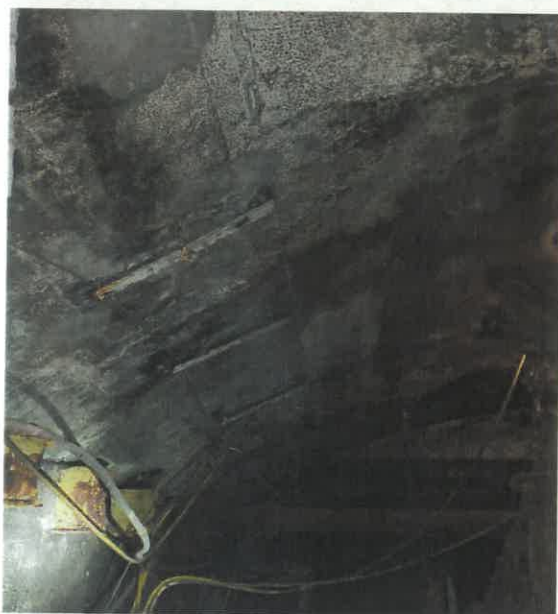
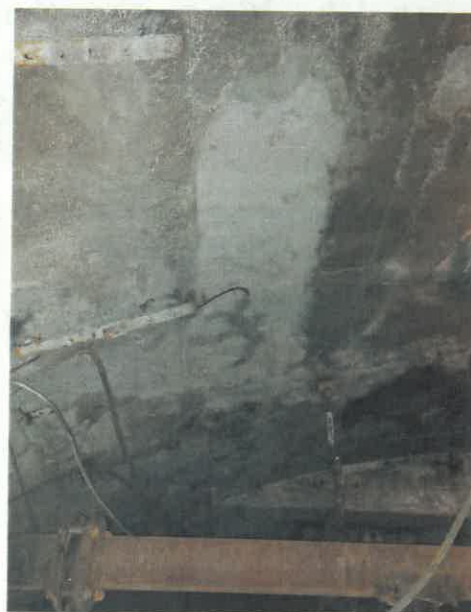
Fot. 13. Naprawy warstwy otulającej pręty zbrojeniowe wykonane w żelbetowym leju zbiornika- zdjęcie wykonane od strony pomieszczeń poniżej zbiornika w 2025r. Naprawy płyty żelbetowej wykonane przez Inwestora nie uległy odspojeniu i wykruszeniu. Brak nowych prześwitów korodującego zbrojenia.

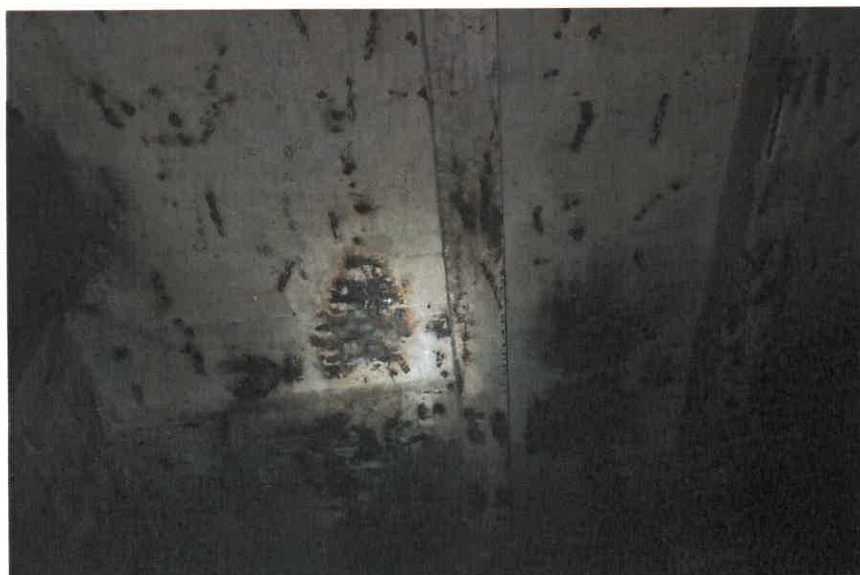
Fot. 14. Prześwity korozyjne płyty stropowej na poziomie -52,300m – zdjęcie wykonane w 2023r.

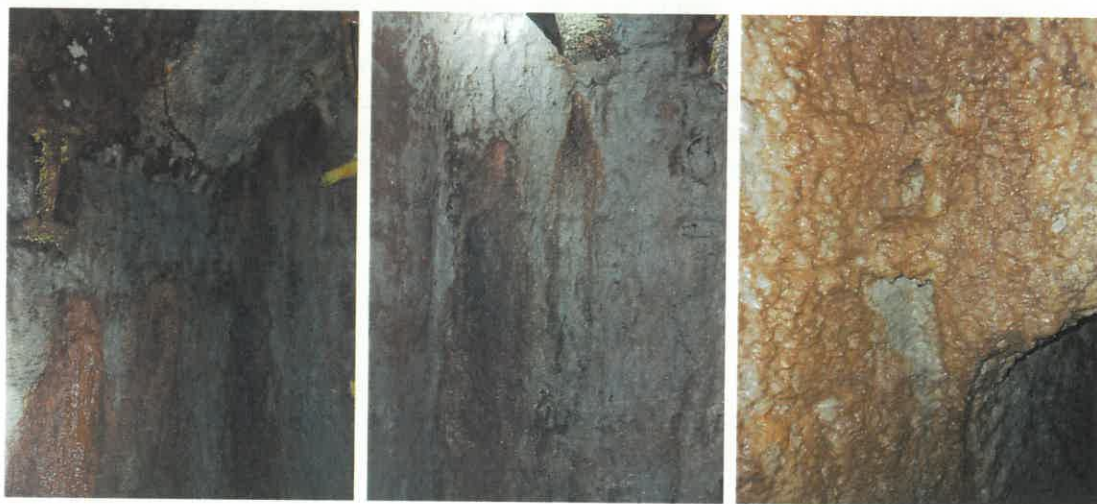
Fot. 16. Ściany pomieszczeń poniżej zbiornika kamienia i piasku – wykwyty solne powstałe na skutek oddziaływania wody wraz z zawartymi w niej związkami na ściany obiektu – zdjęcie wykonane w 2023 r.

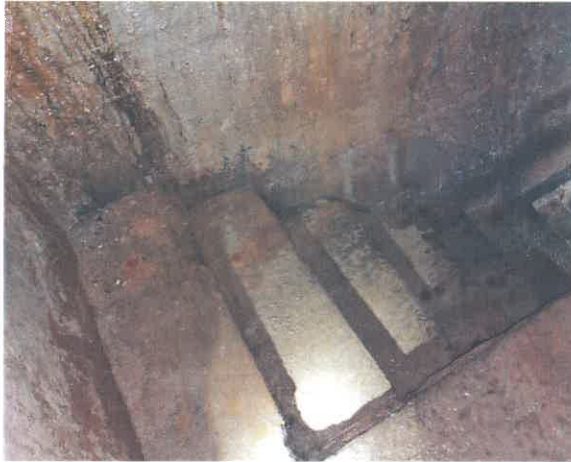
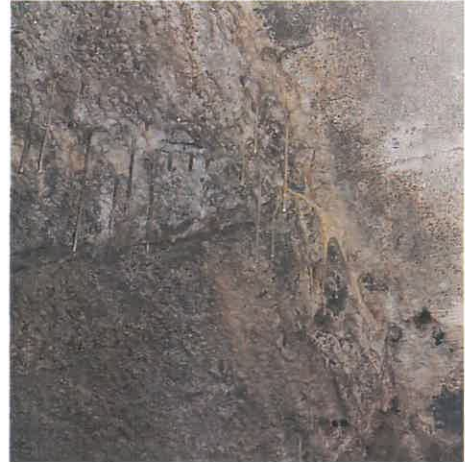
Fot. 17. Ściany pomieszczeń poniżej zbiornika kamienia i piasku – wykwit solny powstałe na skutek oddziaływania wody wraz z zawartymi w niej związkami na ściany obiektu – zdjęcie wykonane w 2025r. Znaczna ilość wykwitów krystalizujących się na ścianach i stropach w części podziemnej budynku. Lokalnie Użytkownik usuwa nacieki i wykwit solny, jednakże prace te nie są prowadzone regularnie. Sukcesywne usuwanie wykwitów i nacieków jest rozwiązaniem wyłącznie doraźnym stosowanym do czasu wykonania kompleksowego remontu ścian obiektu. Beton należy niezwłocznie zabezpieczyć przed działaniem agresywnych wód gruntowych (od zewnątrz) jak i wód technologicznych (od wewnątrz).

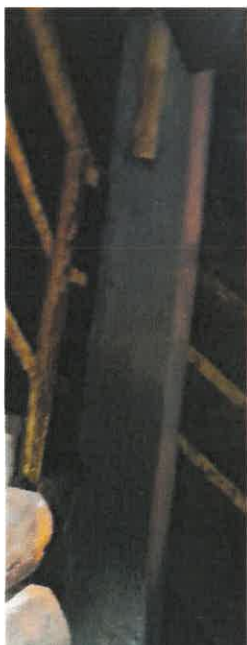
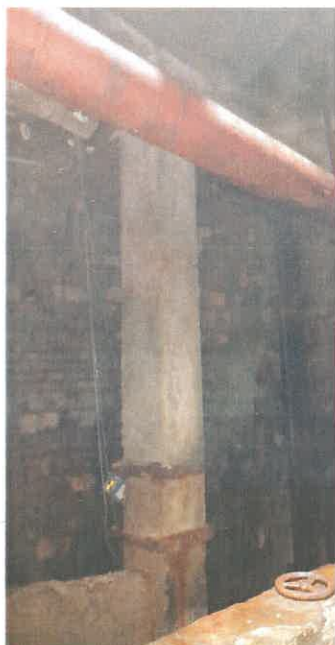
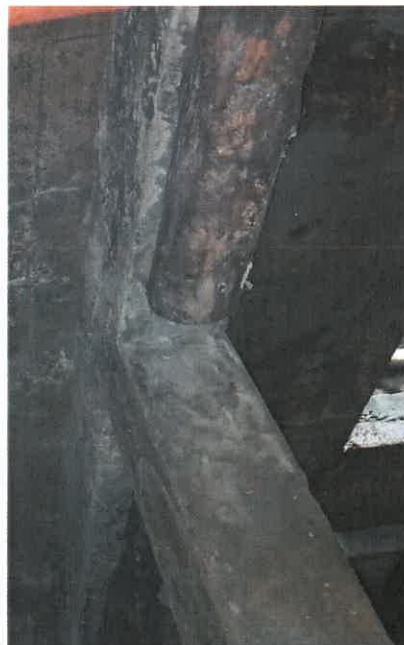
Fot. 20. Słupy żelbetowe na poziomie -57,3m – podłużne spękania słupów podpierających strop na poziomie -52,3m zabezpieczone tymczasowo przez Użytkownika – zdjęcia wykonane w 2023r.

- o naprawę w **pierwszym stopniu pilności** słupów i belek żelbetowych podtrzymujących stropy pomiędzy poziomami -52,3m i 57,3m. Słupy podczas weryfikacji w 2023r. wykazywały znaczne spękania podłużnie. Spękania zostały zabezpieczone powierzchniowo przez Użytkownika. Po wykonaniu zabezpieczenia tymczasowego, po wykonaniu ponownej oceny w listopadzie 2025r. nie stwierdzono spękań w warstwie naprawczej. Świadczy to o pewnej stabilizacji konstrukcji po wykonaniu zabezpieczeń odciążających. Belki żelbetowe podczas weryfikacji w 2023 r. wykazywały znaczną korozję prętów zbrojeniowych w środku rozpiętości oraz liczne ubytki warstwy otulającej. Użytkownik wykonał doraźnie zabezpieczenie prętów zbrojeniowych przed wpływem oddziaływań zewnętrznych. Naprawy te nie przyniosły zamierzonego efektu, zostały wykonane niestaranne i obecnie warstwa naprawcza uległa odspojeniu i wykruszaniu się. Na wniosek Użytkownika, ze względu na trwające procedury administracyjne mające na celu wykonanie kompleksowego remontu obiektu dopuszcza się **warunkowego użytkowania** obiektu przez **okres nie przekraczający 3 miesięcy** po spełnieniu następujących wymagań technicznych:

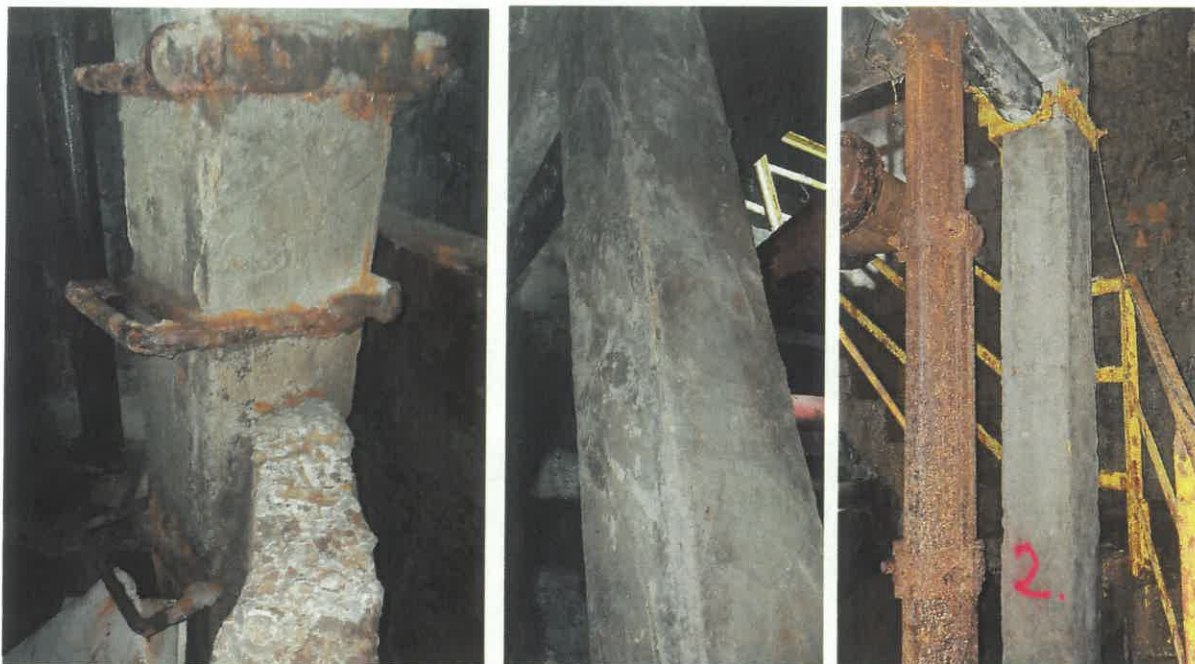
Fot. 21. Słupy żelbetowe na poziomie -57,3m – słupy podpierające strop na poziomie -52,3m (strop pod kontenerem stalowym) zabezpieczone tymczasowo przez Użytkownika – zdjęcia wykonane w 2025 r. W 2023r. spękane słupy żelbetowe zostały tymczasowo zabezpieczone przed wpływem czynników zewnętrznych. Na warstwie naprawczej, od tego czasu nie pojawiły się spękania, ani odspojenia co może świadczyć o pewnej stabilizacji konstrukcji, która dodatkowo została odciążona podporami górniczymi i belkami drewnianymi ( podparcie belek żelbetowych obciążających przedmiotowe słupy).

**Słupy wymagają pilnego remontu i wzmocnienia.** Zalecenia z poprzedniej ekspertyzy nie zostały wykonane. Wykonano jedynie doraźne środki zaradcze, które nie mogą zastąpić kompleksowego remontu.

*„Zaleca się zamianę przekroju belek drewnianych podpierających belki żelbetowe (z kołowego na kwadratowy lub prostokątny) w celu zwiększenia powierzchni styku pomiędzy elementem podpartym i podpieranym.”*

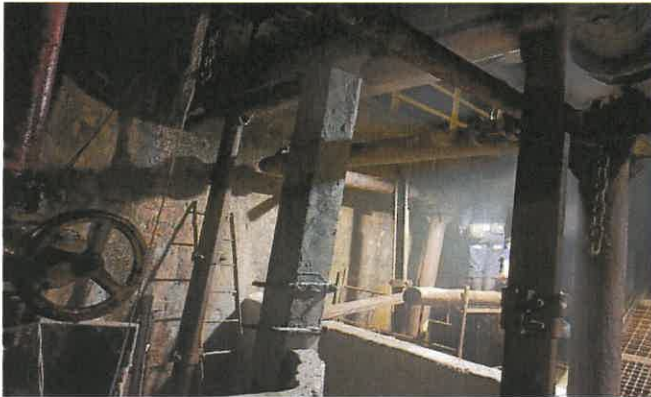
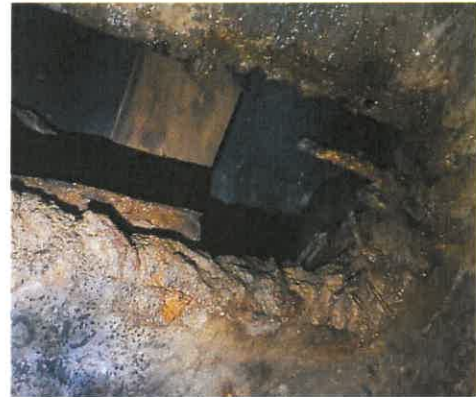
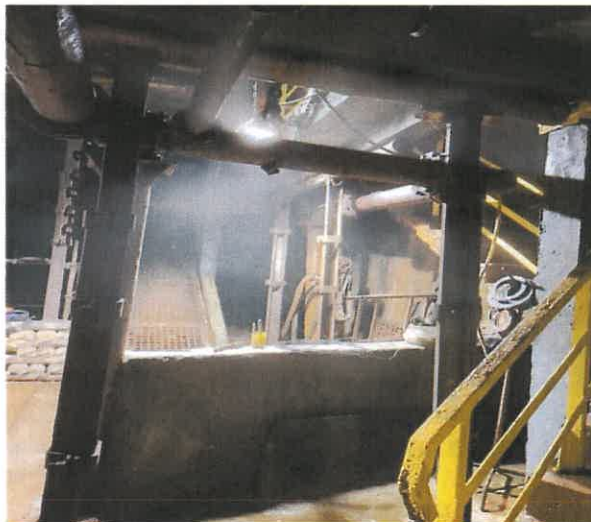
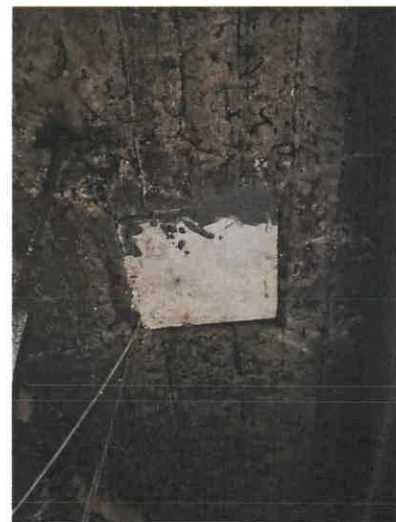
Fot. 22. Skorodowane elementy podporowe stropu pod kontenerem socjalnym zostały tymczasowo zabezpieczone (podparcie belek żelbetowych i płyty pod kontenerem socjalnym) – zdjęcie wykonano w 2023 r.

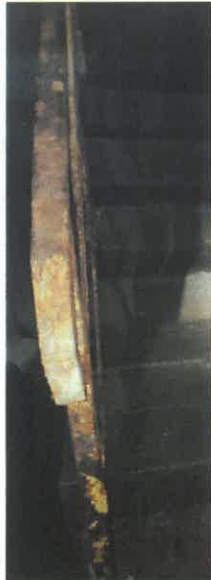
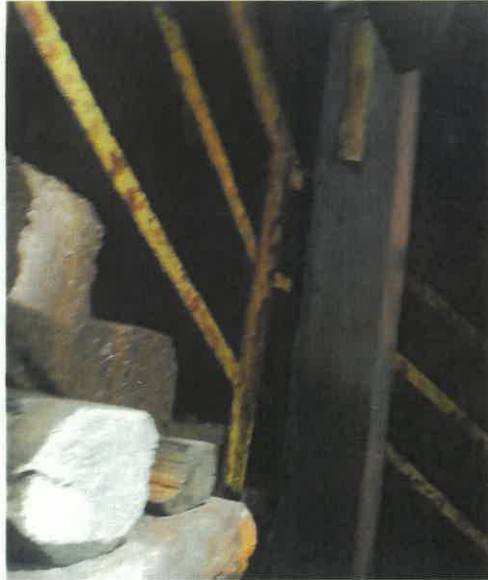
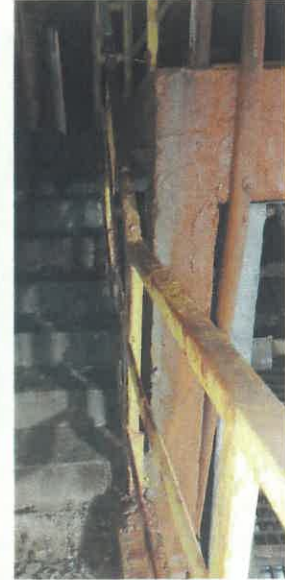
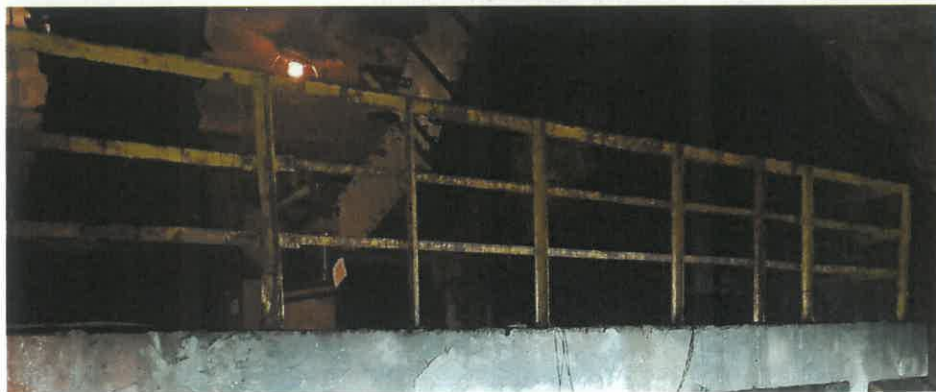
Fot. 24. Barierki zabezpieczone antykorozyjnie powłoką malarską  
– zdjęcie wykonano w 2023r.

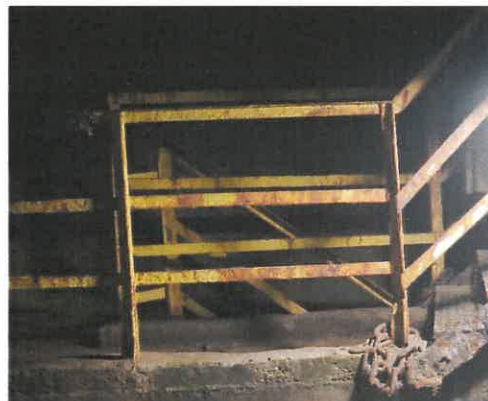
Fot. 25. Barierki zabezpieczające – zdjęcie wykonane w 2025r.

W 2023r. Użytkownik obiektu zabezpieczył antykorozyjne barierki na poz. 52,3m oraz na poz.-57,3m powłoka malarską. Obecnie barierki te wykazują korozję, miejscowo znaczną. Zastosowane zabezpieczenie było wykonane doraźnie i nie zostało dopasowane do warunków panujących w obiekcie. Znaczna korozja barierek świadczy o braku regularnych konserwacji przeprowadzanych przez Użytkownika. Należy sprawdzić stabilność barierek zabezpieczających oraz wykonać kompleksowe zabezpieczenie antykorozyjne, dostosowane do agresywnych warunków otoczenia.

- zabezpieczenie antykorozyjne lub wymianę elementów konstrukcji stalowej - w części podziemnej obiektu:
- antykorozyję barier zabezpieczających na poz. -52,3m, na poz. -57,3m oraz w lunecie podsadzkiowej.
- wymienić drabinę zejściową oraz kłamry ułatwiające komunikację pomiędzy poz. -57,3m i lunetą podsadzkiową.
- Wszelkie elementy stalowe, które są zbędne pod względem technologicznym należy niezwłocznie usunąć. Pozostawione są źródłem korozji dla pozostałych elementów. Demontaż zbędnych elementów należy poprzedzić analizą ich wykorzystania w pracy konstrukcji obiektu. Zalecenie mające na celu efektywne zwiększenie czasu użytkowania obiektu;

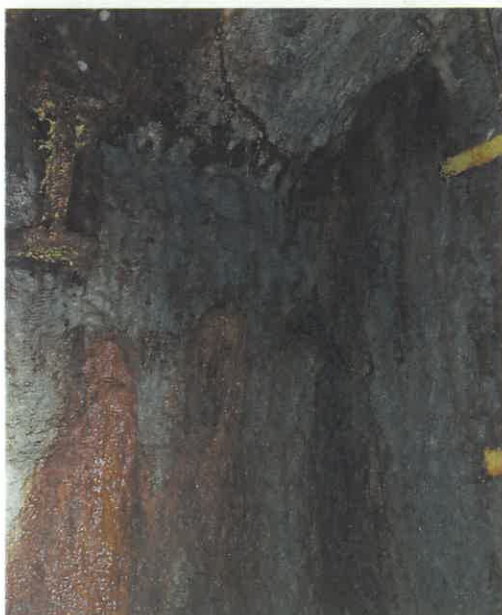
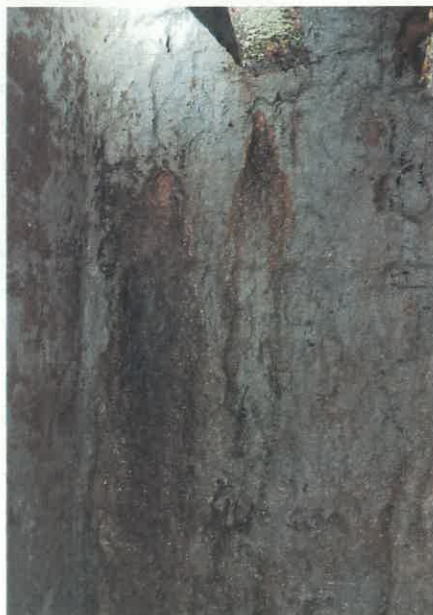
Fot. 26. Naprawy nieszczelności w ścianach żelbetowych – zdjęcie wykonane w 2023r.

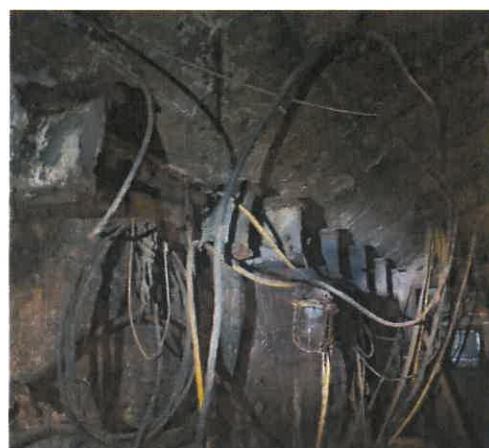
Fot. 30. Poziom -52,3m – znaczna korozja stalowych elementów konstrukcyjnych zbiornika podsadzowego, pełniących funkcję elementów stabilizujących obiekt. Brak dostępu do elementów stalowych od zewnątrz. Od wewnątrz Użytkownik wykonał próby spowolnienia korozji – zdjęcie wykonano w 2023r.

Nie wolno usuwać w całości ani częściowo istniejących elementów stabilizujących. Należy wykonać kompleksowe zabezpieczenie pozwalające na maksymalne ograniczenie ich degradacji.

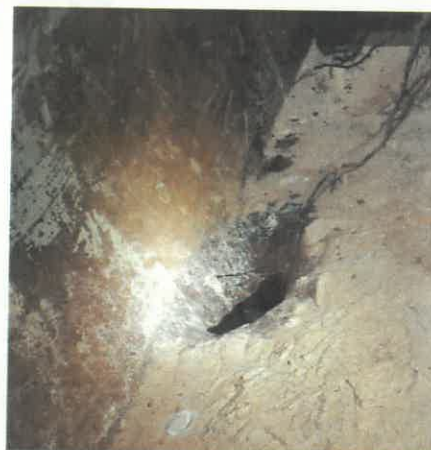
Fot. 36. Zdjęcie wykonane w 2025 r. Niezabezpieczone otwory technologiczne w stropie. Nieużywane otwory technologiczne należy zaślepić. Do czasu wykonania kompleksowego remontu należy zabezpieczyć przed osobami postronnymi.

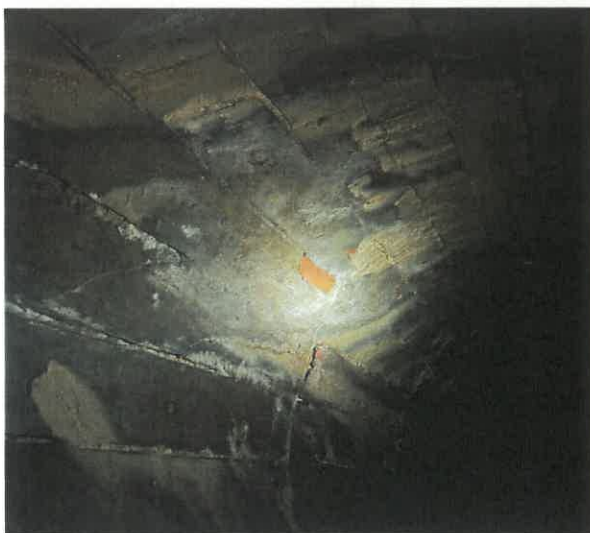
Fot. 47. Luneta - Ubytki w powłoce tynkarskiej, materiale ceglanym i spoinowaniu ścian  
– zdjęcie wykonane w 2023 r.

- Reprofilację murowanych ścian osłonowych zbiornika piasku i kamienia od poz. 0,00m do poz.-57,3m oraz w lunecie podsadzkowej. Prace dotyczą uzupełnienia wykruszających się, odspojonych, uszkodzonych mechanicznie części materiału ceglanego wraz z jego spoinowaniem (odtworzenie spoinowania, w tym spoinowania wykładziny klinkierowej zbiornika). Podczas wykonywania prac remontowych zaleca się sprawdzenie murowanych ścian zbiornika pod kątem jednorodności materiałowej i stabilności muru jako całości (w razie konieczności miejscowo przemurować ścianę).
